RAPPORT

SL 2012/13

RAPPORT OM LUFTFARTSULYKKE VED
DALAMOT I ULLENSVANG, HORDALAND 4. JULI
2011 MED EUROCOPTER AS 350 B3, LN-OXC,
OPERERT AV AIRLIFT AS

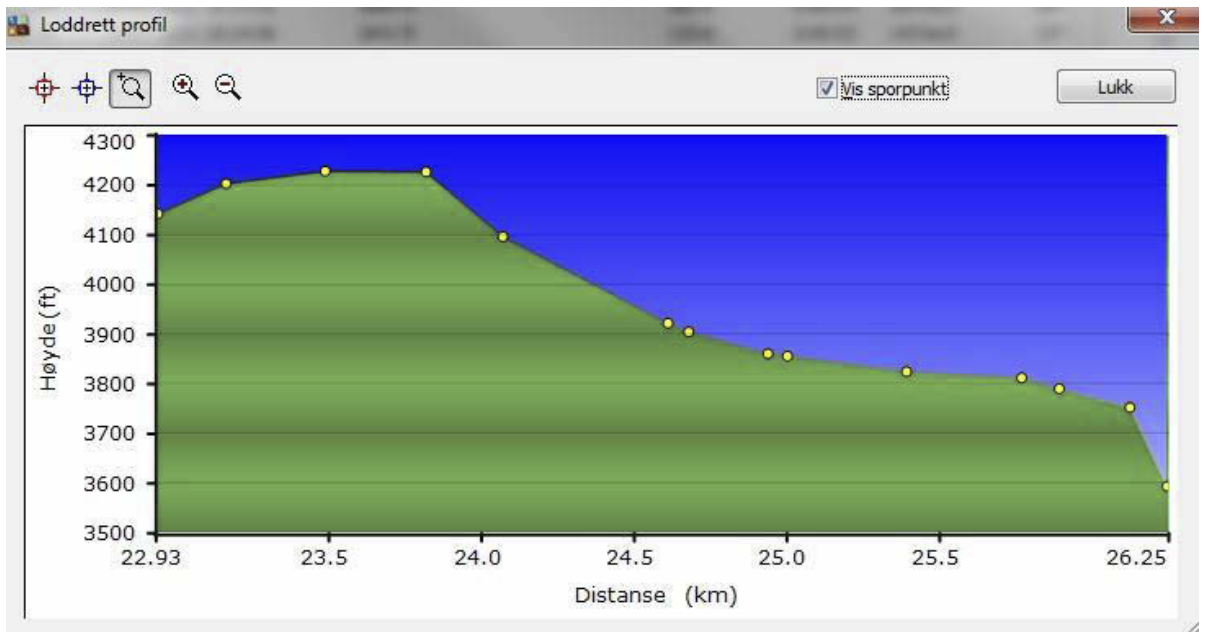
Figur 7: Vertikal profil registrert i GPS-mottakeren på LN-OXC (Garmin Base Camp). Merk at posisjonen på siste punktet er svært nært havaristedet, men 470 ft over bakkenivå.

- 1.16.1.3 Sporloggen ble sendt både til Garmin Norge og BEA for analyse. Garmin reagerte på at høyderegistreringen på slutten viste usedvanlig stor feil, hele 471 ft (143 m), men kunne hverken gi noen god forklaring på hvorfor, eller være behjelpelig med å finne ut av hva feilen skyldtes.
- 1.16.1.4 Ekspertene hos BEA mente det siste punktet trolig var predikert, og at dette måtte ses helt bort fra ved beregninger. De vurderte nøyaktigheten på de øvrige registrerte posisjonene ved å

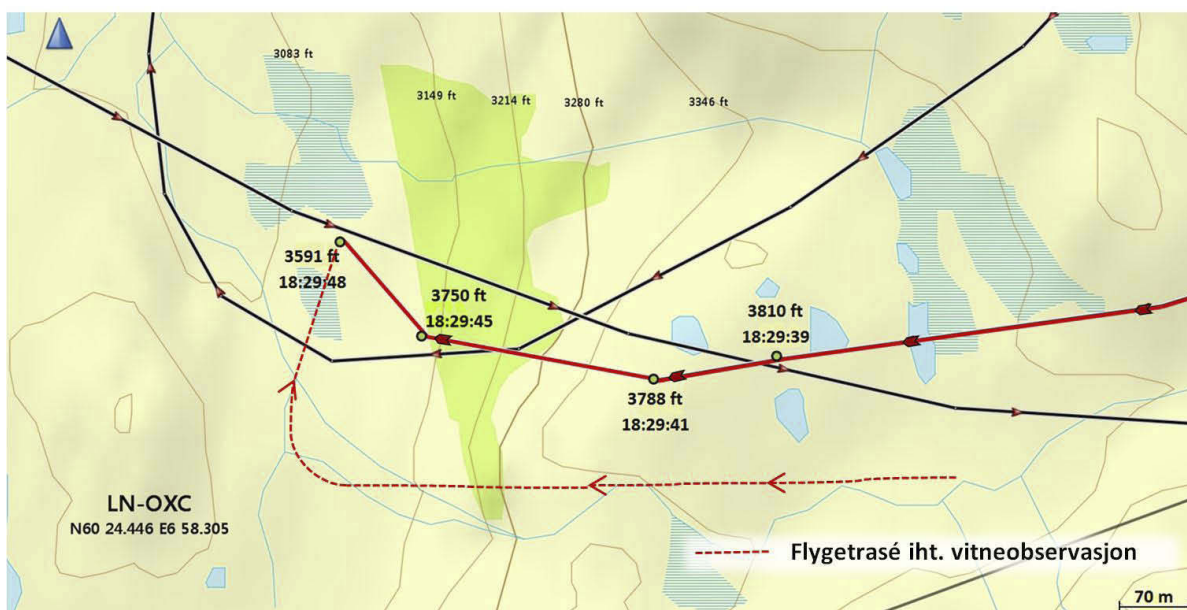
- 1.16.1.5 Basert på GPS var gjennomsnittshastigheten mellom de to siste punktene som BEA anså for å være pålitelige 113 kt, mens den var 121 kt sekundene før. Gjennomsnittlig bakkehastighet siste 36 sekunder var om lag 125 kt, noe avtagende like før havariet.
- 1.16.1.6 Det åpenbare høydeavviket skapte usikkerhet med hensyn til kvaliteten på de siste registreringene. Øyevitnene mener bestemt at helikopteret fløy lengre syd enn de siste GPS-punktene før havariet indikerer, ref. Figur 8.

Figur 8: Utdrag av sporlogg LN-OXC lagt over topografisk kart. Ulykkesturen er markert med rødt, og høyde og tid er angitt på de fire siste posisjonene. Den siste posisjonen ligger rett over havaristedet, men det er knyttet usikkerhet til noen av punktene. Stiplet, rød linje er trasé ifølge øyevitner.

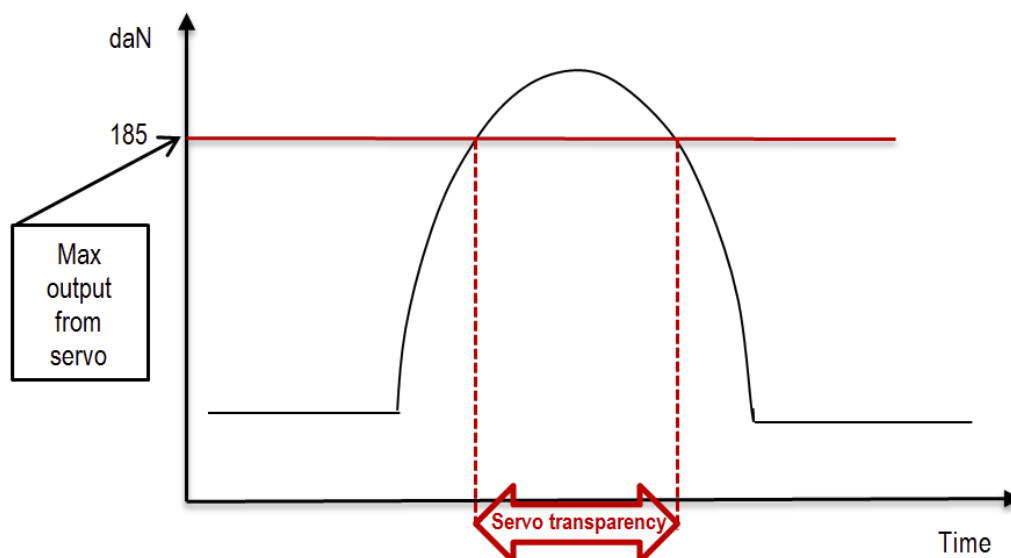
- 1.18.1.4 Figuren nedenfor viser dette skjematisk. Den maksimale kraften som en servo kan levere er 185 daN. Hvis forholdene tilsier at det trengs mer kraft, for eksempel 195 daN for å stille riktig bladvinkel på et hovedrotorblad, må flygeren selv tilføre de manglende kreftene manuelt. Selv om dette ekstra kraftbehovet kommer gradvis, skjer det gjerne over relativt kort tid. Cyclic på AS 350 er normalt meget lett å bevege. Flygeren vil, avhengig av hvor mye friksjon han/hun har valgt, kunne oppleve at stikkekraften eksempelvis går fra tilnærmet null til 10 daN (tilsvarer en kraft på ca. 10 kg) på kort tid, og kan oppfatte dette som at kontrollene låser seg.

Figur 16: Illustrasjon av Servo transparency - Kraftbehovet overstiger servoenes kapasitet i perioden mellom de rødstiplede, loddrette linjene.

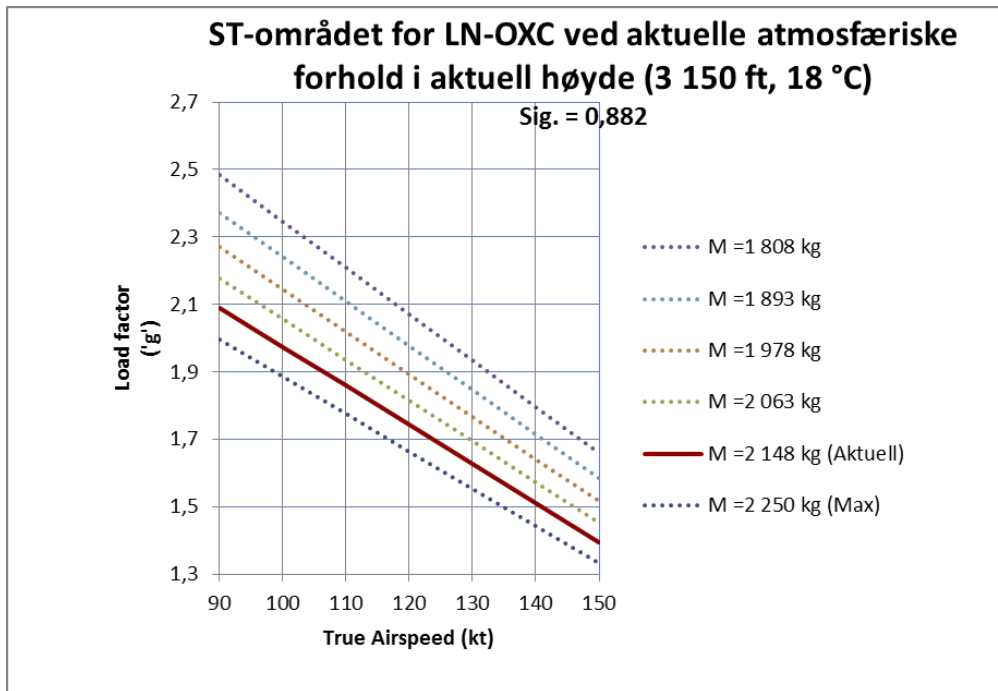
Figur 18 a): Situasjonen for LN-OXC ved de aktuelle atmosfæriske forhold (temp. i 3 150 ft ca. 18 °C). De stiplede linjene viser effekten av variasjon i masse.
