# RAPPORT

SL 2013/06

RAPPORT OM LUFTFARTSULYKKE PÅ  
HELIKOPTERBASEN KAPP HEER, SVALBARD  
30. MARS 2008 MED MIL MI-8MT, RA-06152,  
OPERERT AV SPARK+ AIRLINE LTD.

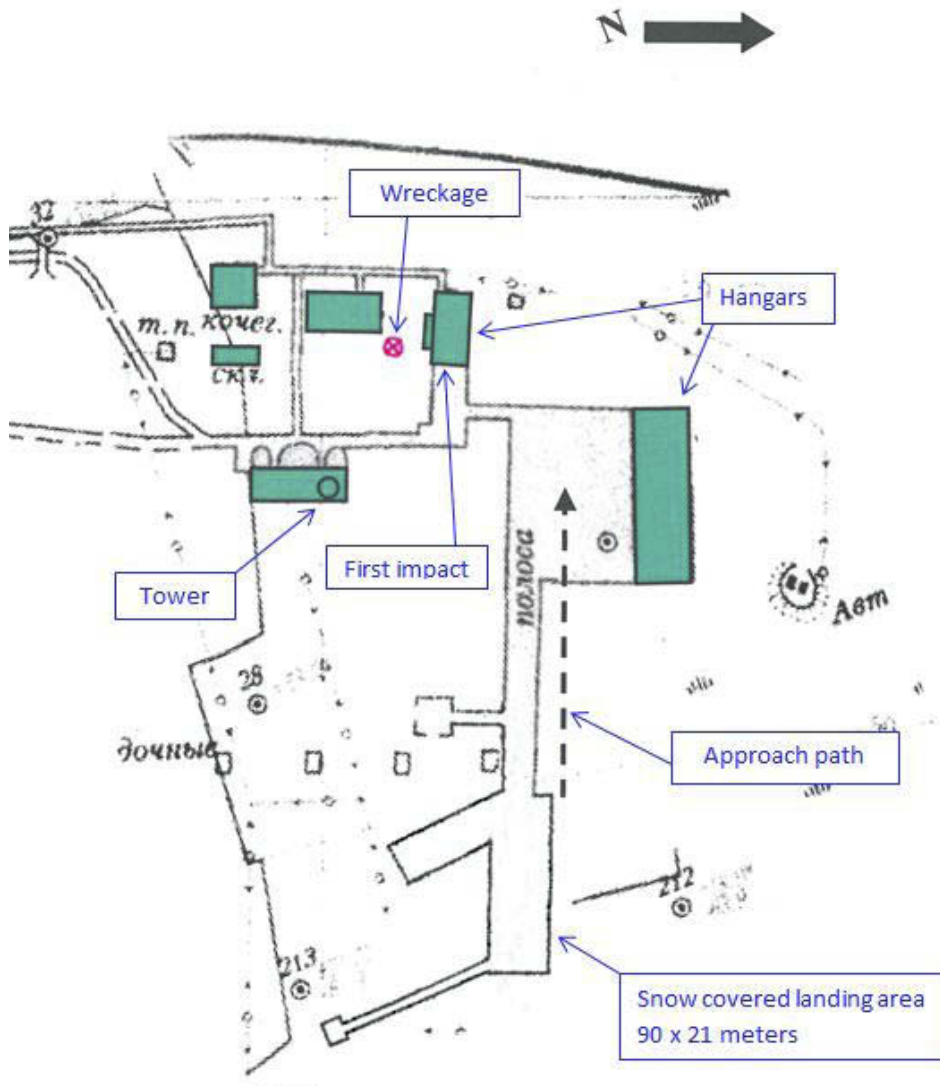
1.10.2 16. oktober 2007 gjennomførte Luftfartstilsynet inspeksjon på helikopterbasen. I følge inspeksjonsrapporten besto selve landingsplassen av en betongplattning på 90 x 21 m orientert øst-vest. Denne plattningen, som lå lengst øst på basen, utgjorde “Final approach and take-off area” (FATO) og “Touchdown and lift-off area” (TLOF). Mellom betongplattningen og hangarene gikk det en 8 m bred taksevei vestover til en oppstillingsplass på ca. 96 x 62 m foran den største hangaren (se Figur 1). Den største hangaren er 96 m lang, 32 m bred og 8 m høy.

1.10.3 Under inspeksjonen i 2007 fant Luftfartstilsynet flere avvik fra forskriftskrav beskrevet i Bestemmelser for sivil luftfart, BSL D, E og G. Blant annet ble det påpekt at manøvreringsområdet var dårlig brøytet og vanskelig å se. Det var merknader til manglende merking av landingsområdet (FATO/TLOF) og hindringer i innflygingen fra vest.

Figur 1: Skisse av helikopterbasen.

- 1.12.1.1 Tårnbetjenten anslo at det var 18 – 22 mm tørr nysnø på landingsplassen da ulykken skjedde.
- 1.12.1.2 Helikopteret traff først oppe på det øvre sørlige hjørnet av fronten på den minste hangaren. Det var avsatt tydelige skrapemerker på den grønne trekledningen. Videre var det avsatt blå farge fra helikopteret flere steder på betongen. Figur 5 viser også manglende taksteiner og andre skader oppe på taket, men noe av dette var mest sannsynlig ikke et resultat av ulykken. Det ble funnet deler av pleksiglass oppe på hangartaket.
- 1.12.1.3 Den 12 m høye hangaren står ca. 100 m i luftlinje fra det planlagte landingspunktet. Treffpunktet på hangaren tilsvarte en sideveis forflytning til venstre på 75 m eller en kursendring på ca. 50° til venstre i forhold til den rette innflygingslinjen på 270° som helikopteret fulgte. “Åpningen” mellom de to hangarene var 88 m (se Figur 1).

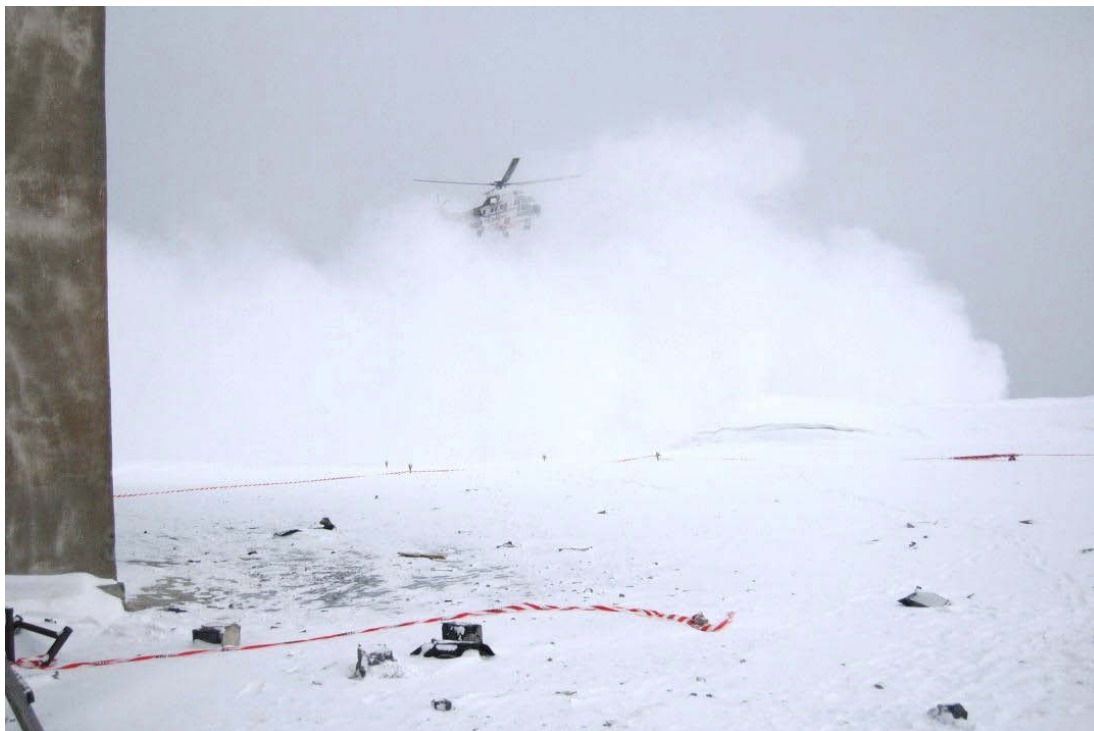
Figur 11: Landing med sysselmannens Super Puma ved ulykkesstedet. Helikopteret står i høy hover og blåser vekk snøen.
