Statens  
Havarikommisjon  
for Transport

SL 2013/09

**RAPPORT OM LUFTFARTSULYKKE PÅ OSLO  
LUFTHAVN GARDERMOEN 29. MARS 2012,  
KOLLISJON PÅ BAKKEN MELLOM SAS4045 OG  
NAX765 OPERERT AV HENHOLDSVIS  
SCANDINAVIAN AIRLINES OG NORWEGIAN AIR  
SHUTTLE**

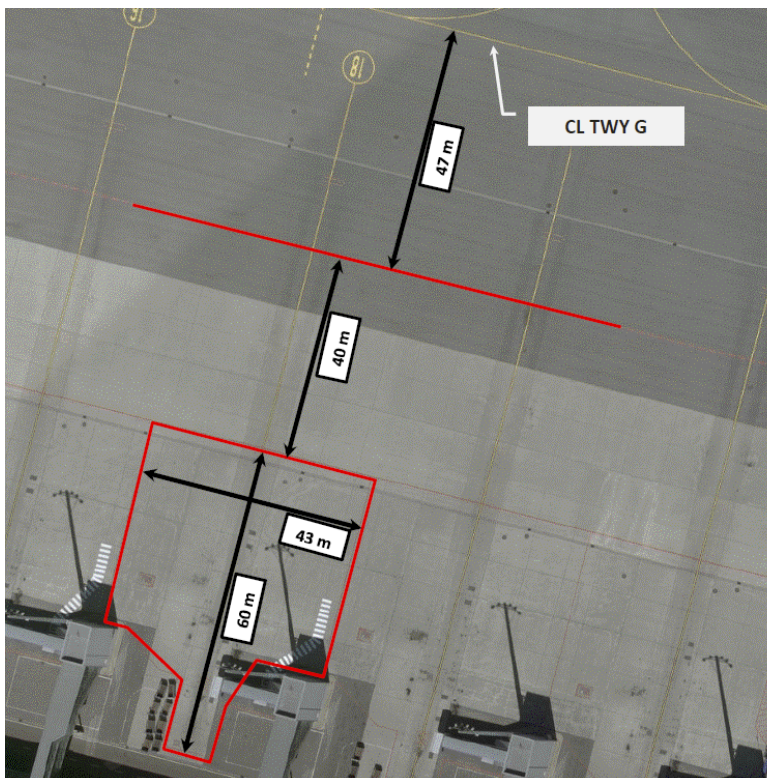
Figur 6 a: Flyoppstillingsplassene på nordsiden av terminalbygget har pushbacksone. Figuren viser at Senterlinje for taksebane G ligger 87 m bak flyoppstillingsplass 18.
