RAPPORT

SL 2013/20

RAPPORT OM LUFTFARTSULYKKE VED HORTEN 27. JANUAR 2010 MED ROBINSON R44 ASTRO, LN-OCV, OPERERT AV MIDTNORSK HELIKOPTERSERVICE AS

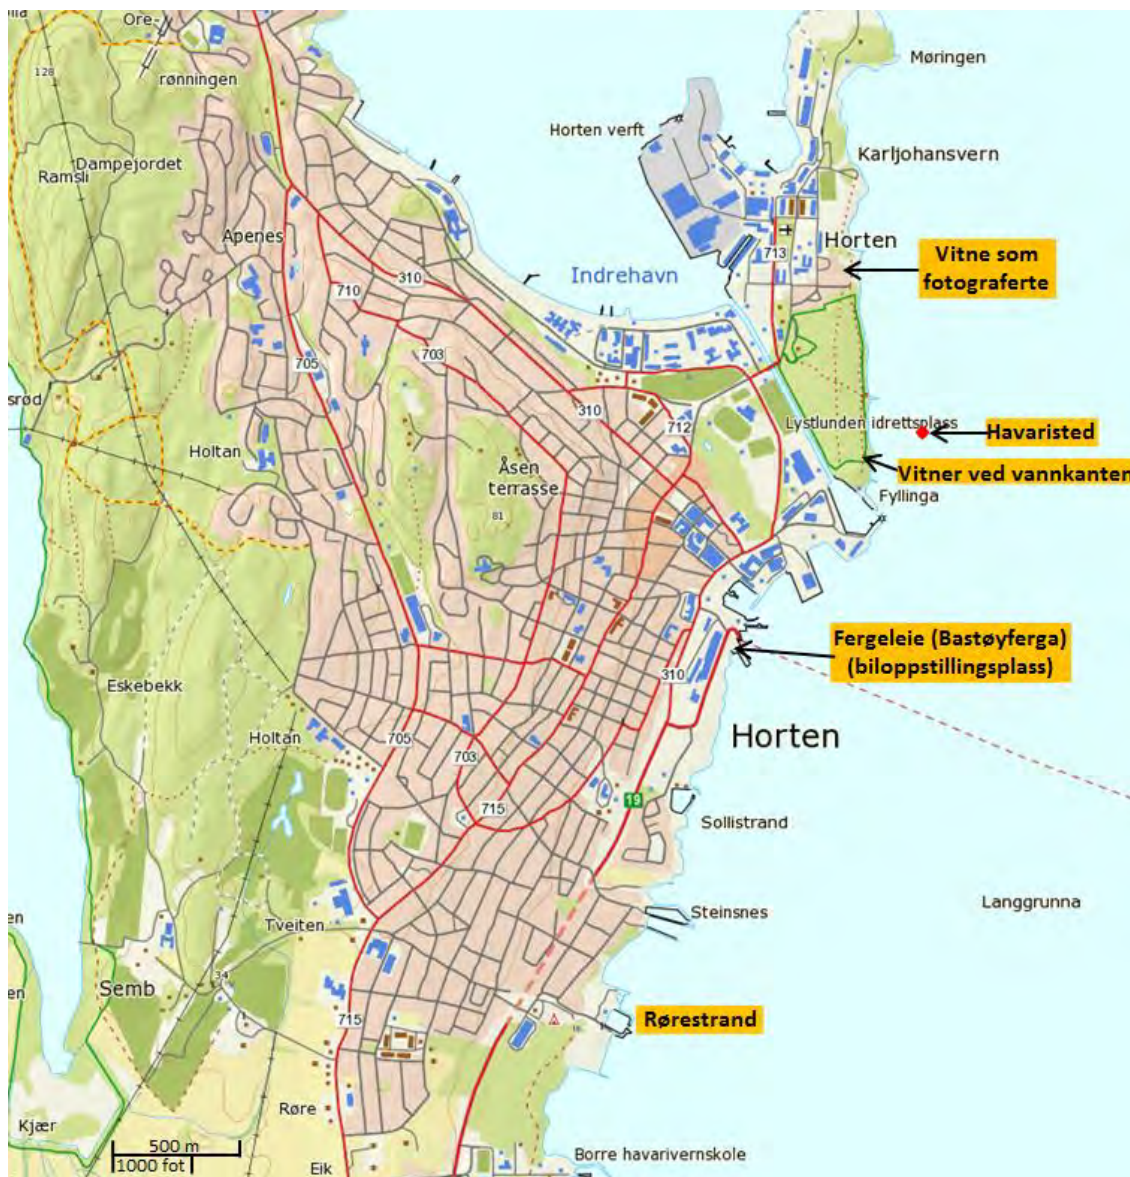
Figur 5: Kartutsnitt med angivelse av havaristedet, vitneposisjoner og fotomotiver. Kartgrunnlag: Statens kartverk, Geovekst og kommuner

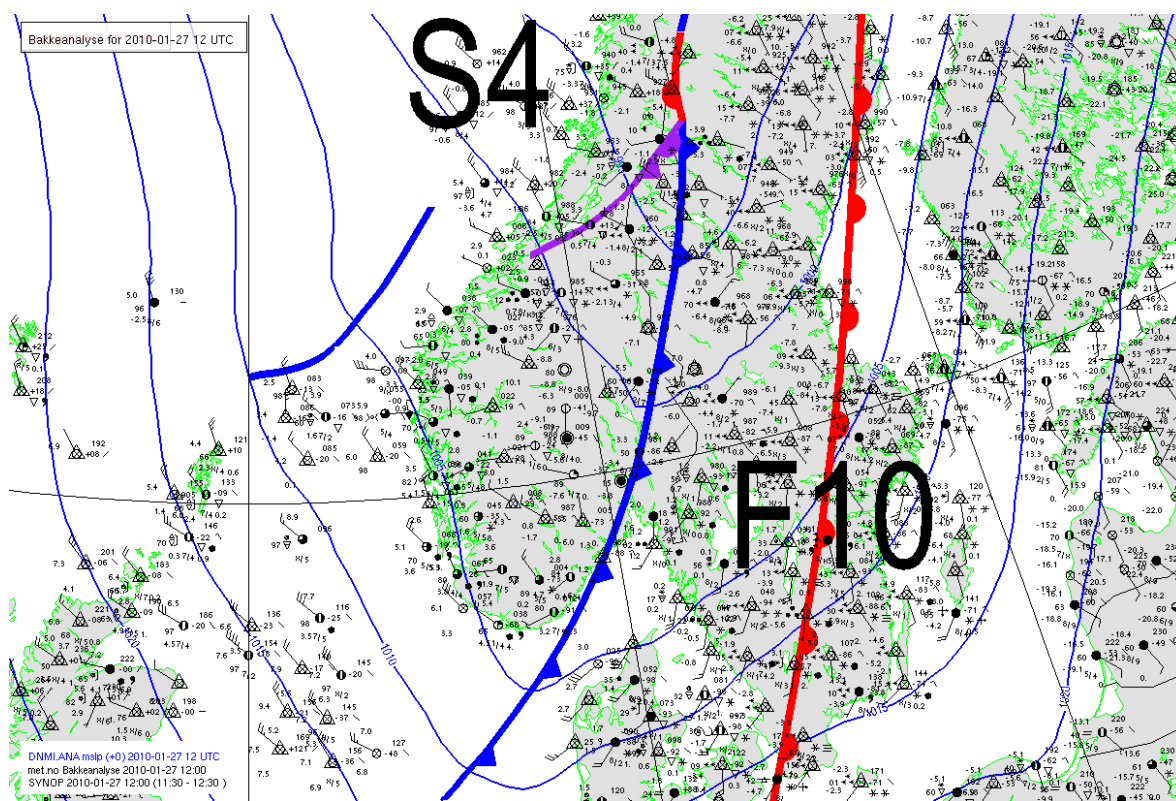
Lavtrykkssenter over Bjørnøya. Kaldfront strekker seg fra Øst-Finnmark og sørvestover mot Nordsjøen. [...]. Fronten beveger seg østover og en kald, nordvestlig luftstrøm brer seg inn over hele Skandinavia.

Værforholdene omkring Ytre Oslofjord er om formiddagen preget av det nevnte frontsystemet, med sørlig til sørvestlige vinder 10-25kts, disig oppholdsvær og lavt skydekke – typisk 200-500ft, jfr. metar ENTO og ENRY. Mellom kl. 13 og 15UTC passerer kaldfronten området på sin vei østover. Vinden blir under passasjen variabel og forholdsvis svak (<10kt). Samtidig trekker frontskyene østover, og det klarer opp i områdene vest for Oslofjorden. Over selve fjorden og i Østfold henger det fortsatt igjen en del tåke og stratus like etter passasjen. [...]

Figur 8. Synoptisk vær-situasjon kl. 12 UTC. Kilde: Meteorologisk institutt

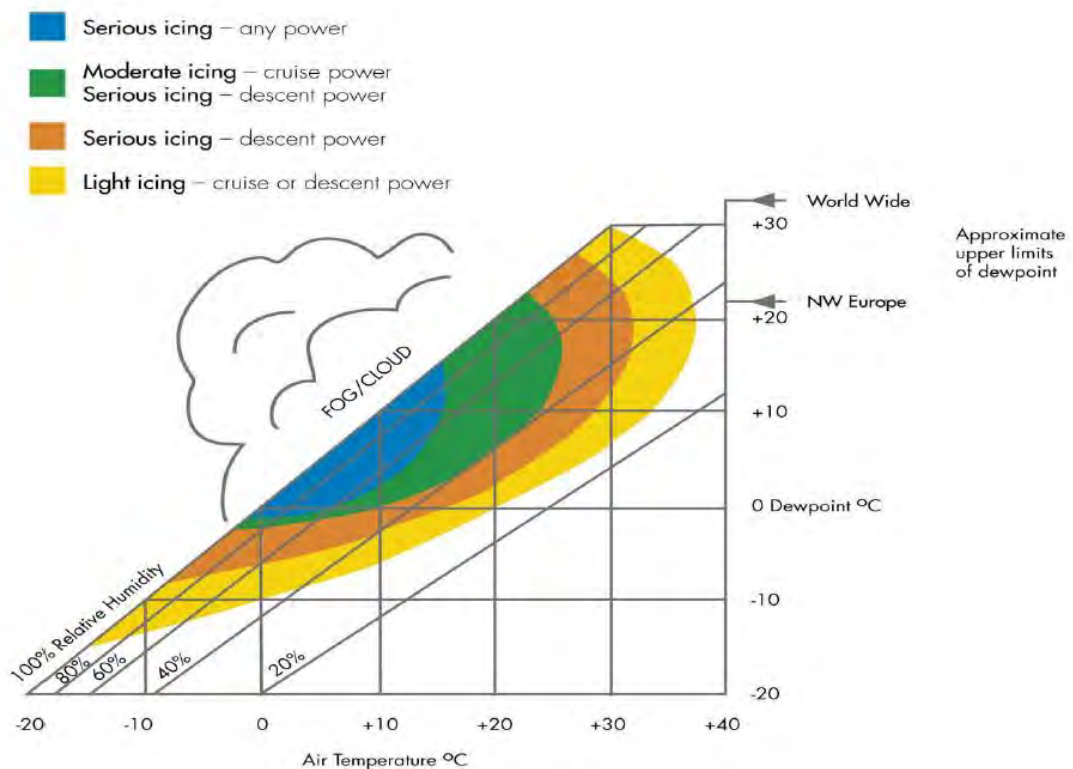
- 1.7.5.1 Hverken LN-OBE eller LN-OZM, som begge opererte i samme område på samme tid, har meldt om problemer med ising på skrog/rotor eller forgasserising. Fartøysjefen på LN-OBE har forklart at han hadde forgasservarmehåndtaket omtrent halvveis ute da ulykken skjedde, og at nålen da var utenfor det gule området.
- 1.7.5.2 Redningshelikopteret som senere måtte avbryte søksoppdraget i området på grunn av ising, opererte inne i tåka.
- 1.7.5.3 Diagrammet under illustrerer graden av fare for forgasserising ved ulike atmosfæriske forhold. Med duggpunkt på 0 °C og temperatur anslått til 1 - 5 °C, var det alvorlig fare for forgasserising i området selv ved høyt kraftuttak (nedre del av blått område):

Figur 10: Forgasserisingsdiagram. Kilde: [CAA Safety Sense Leaflet 14](#)

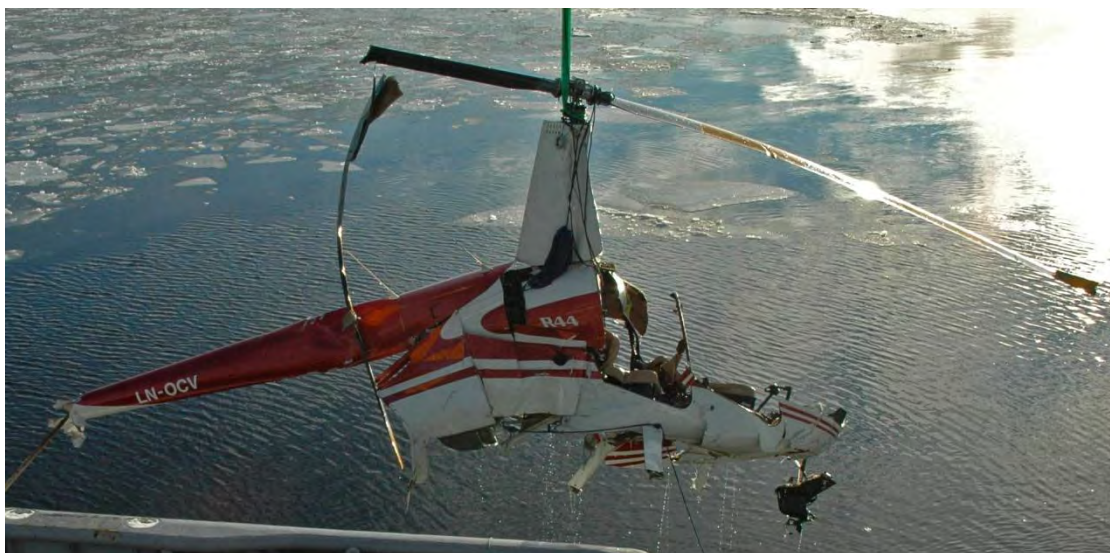
De fire omkomne ble hentet opp av politiet i løpet av kvelden og natten (ref. 1.15). Bakre del av haleseksjonen med halerotor og halefinner ble funnet ca. 17 meter nord for hovedvraket. Vraket og diverse deler som ble funnet spredt på havbunnen ble hevet og tatt om bord på kystvaktskipet Nornen dagen etter ulykken. Vraket og vrakdelene ble deretter transportert til havarikommisjonens lokaler i Lillestrøm for videre undersøkelser.

Figur 11: Hovedvraket heises om bord i kystvaktskipet Nornen. Foto: SHT
