RAPPORT

SL 2013/26

RAPPORT OM LUFTFARTSULYKKE PÅ SKJELBREIA I SKI, AKERSHUS 2. APRIL 2009 MED DIAMOND DA40-D, LN-NEX

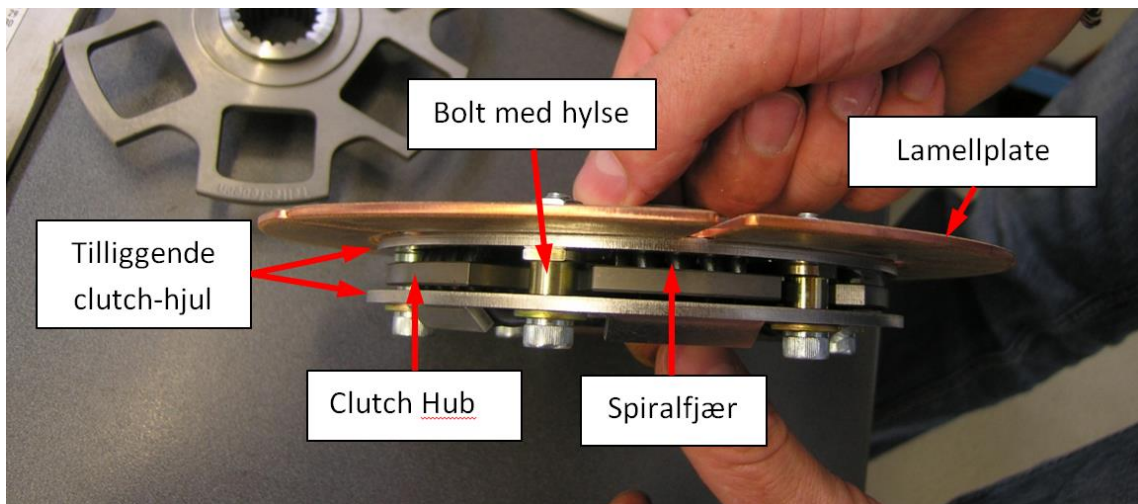
- 1.16.2.1 Clutch Hub (delenummer 05-72211-K011) er montert mellom to tilliggende hjul og er med på å overføre overfører kraften fra veivakselen til motorens girkasse (se figur 6).

Figur 6: ASSY Clutch slik den leveres fra fabrikanten. Foto: SHT

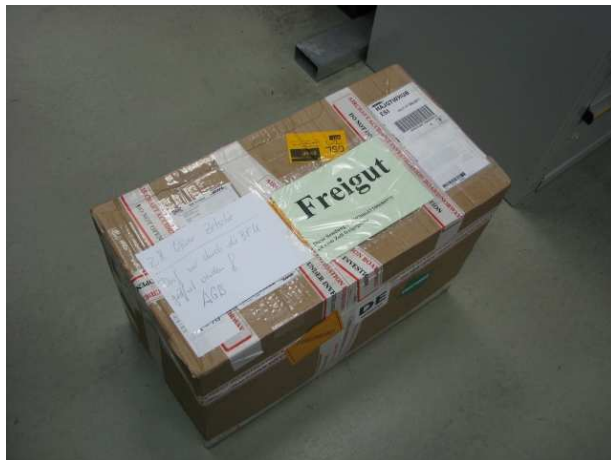
The loom was delivered to Thielert in a sealed box. The seal was undamaged and opened in the presence of a BFU employee.

Picture 1 Undamaged seal

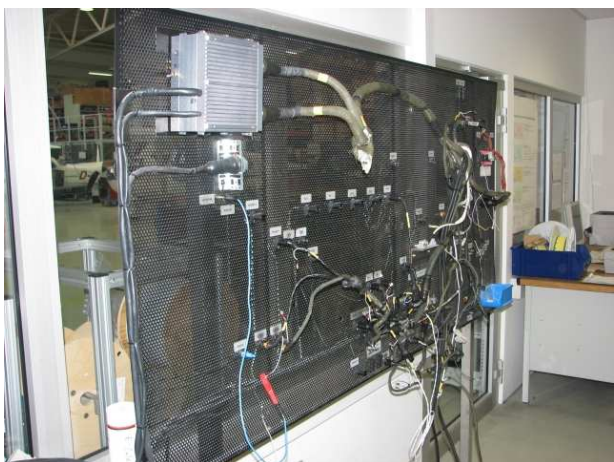
The next step was to connect the loom to a test rig (see picture 6). In order to put the loom on the rig, some of the cable ties had to be removed. The loom tested OK (see picture 7), no short circuit or discontinuity were found. To rule out any intermittent faults, the loom was moved (shaken) in all areas. The loom still tested OK.

**Picture 6** Test rig

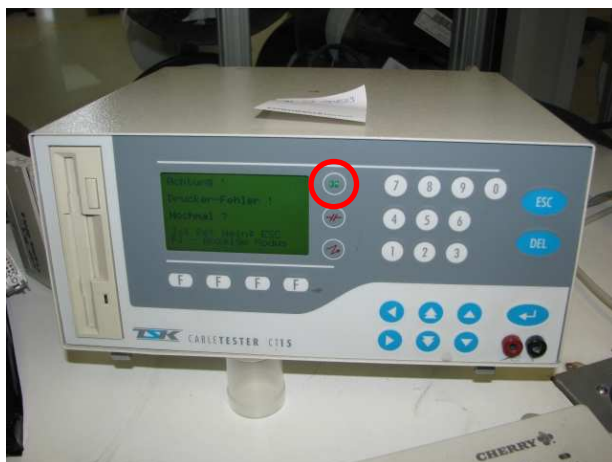
**Picture 7** Tester

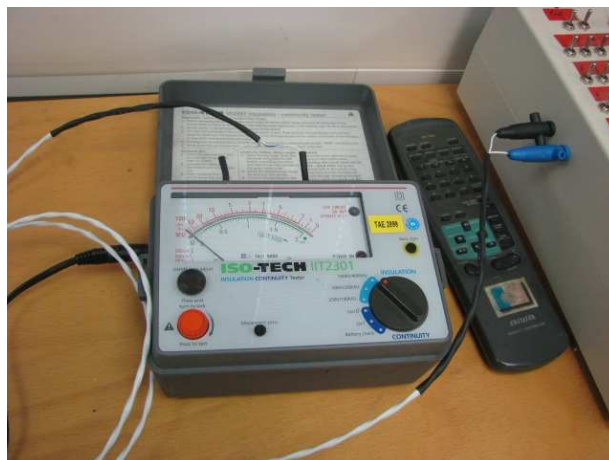
As a final step, an isolation test was conducted. This was done by applying 1000V DC to the shield of the cable and measuring the current on the return path, thus getting the isolation resistance. The isolation resistance was the same as for a new, good cable. The same was done while shaking the loom. Again, no problem was found.

Picture 9 Isolation tester
