RAPPORT

SL 2015/08

RAPPORT OM LUFTFARTSULYKKE 24. JUNI 2014 PÅ HJERKINN I DOVRE KOMMUNE, OPPLAND MED AIRBUS HELICOPTERS AS 350 B3E, LN-OSY

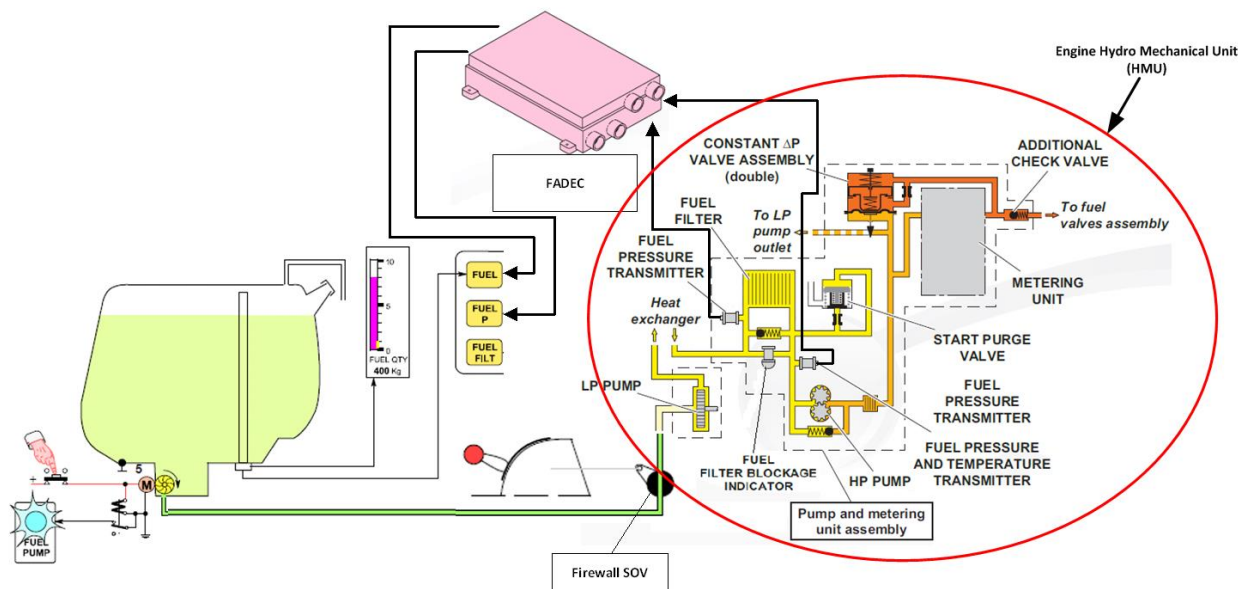
Figur 2: Helikopterets drivstoffsystem. Kilde: Turbomeca og Airbus Helicopters

1.6.5.1 Helikopteret har en drivstofftank med en kapasitet på 540 liter. En elektrisk drevet pumpe montert i bunnen av tanken (se figur 2) benyttes til å pumpe drivstoff gjennom motorens regulator (Hydro Mechanical Unit – HMU) for å unngå at det er luftlommer i denne i forbindelse med start. Drivstoffet pumpes gjennom motorens HMU og går tilbake til tank gjennom en returledning. Denne pumpen er i bruk til motoren har startet og har oppnådd et gassgenerator turtall (NG) høyere enn 67 %. Pumpen slås da av manuelt av flyger, og motorens “LP Pump”³ (se figur 2), som er en vingepumpe, suger deretter drivstoffet opp fra tank.

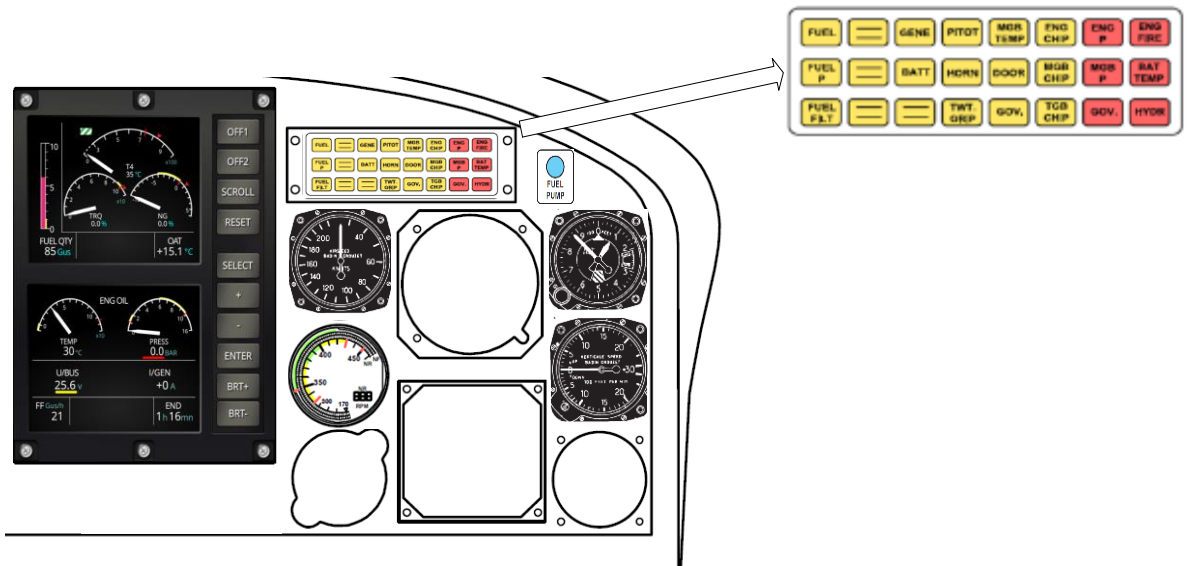
Figur 3: Caution and Warning Panel (generell illustrasjon). Kilde: Airbus Helicopters

- 1.6.5.8 Hvis det oppstår feil i motorens reguleringsystem, varsles dette på CWP (se figur 3) på 3 nivåer:

- Nivå 3 – *“Major Failure: manual mode reversion”*. Rødt “GOV”-lys vil tenne.
- Nivå 2 – *“Minor Failure: response time may be affected, but the essential control functions are ensured”*. Gult “GOV”-lys vil tenne.
- Nivå 1 – *“Minor anomaly: loss of redundancy with no effect on engine performance”*. Gult “GOV”-lys vil blinke når motoren stoppes.

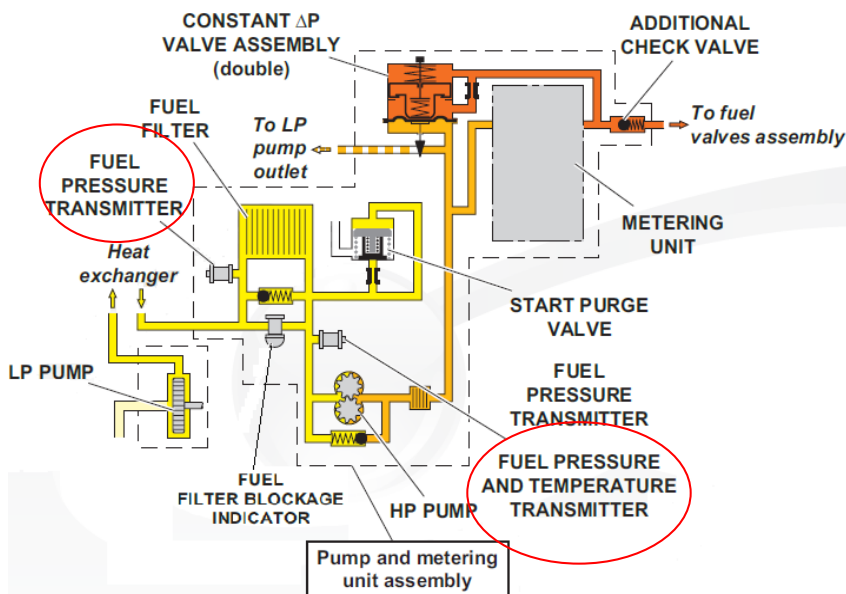
Figur 10: Utsnitt fra figur 2 som viser plasseringen av trykksensorer for drivstoff. Kilde: Turbomeca

Bortfall av drivstofftrykk var mest sannsynlig årsak til motorens tap av kraft. Trykksensorene på hver side av drivstoffilteret i HMU registrerte trykkbortfall samtidig. Da motoren ikke responderte på “fuel demand” signal fra FADEC, tente gult “GOV”-lys på CWP. Fem sekunder etter trykkbortfall ga ikke motoren lenger forventet respons på grunn av drivstoffmangel, og FADEC genererte et “P3 drift” signal som ble lagret som feilmelding i VEMD.

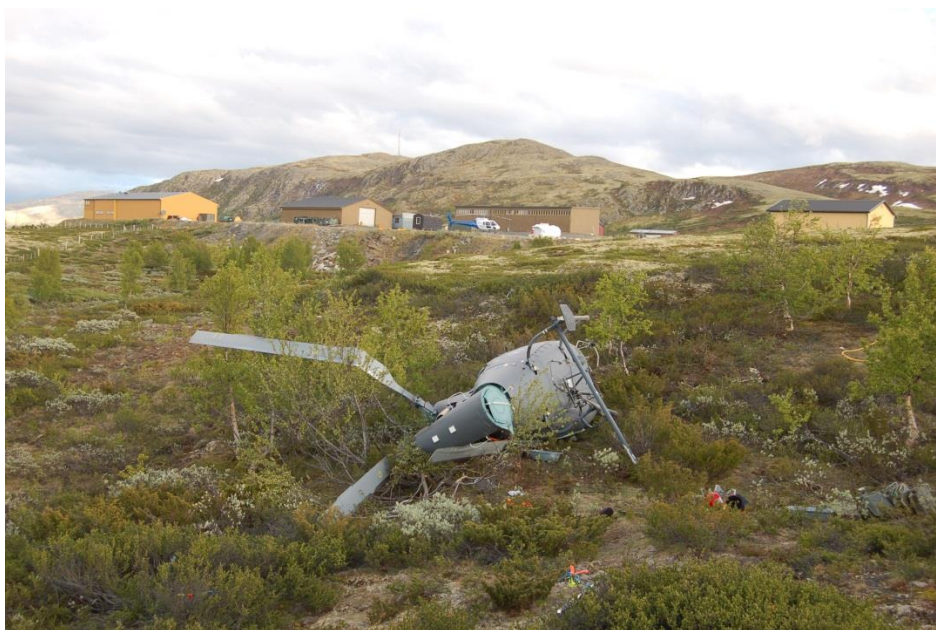
Figur 15: Havaristed og avgangssted (i bakgrunnen). Foto: SHT

På grunn av at helikopteret var i lav høyde da problemet oppstod, var det ikke mulig å etablere en autorotasjon. Helikopteret landet med hastighet forover og traff bakken med undersiden av nesen på maskinen. Dette medførte at helikopteret tippet forover og la seg til ro på venstre side med nesen pekende motsatt av fartsretningen. Halebommen ble slått av i rotasjonen, og landingsunderstellet ble deformert og til dels slått av (figur 15). Hovedrotorbladene og starflex (rotorhode) ble ødelagt da helikopteret traff bakken, mens

hovedgearboksens innfesting til skroget var intakt. Helikopterets kabin og cockpit fikk vesentlige skader (se figur 16).

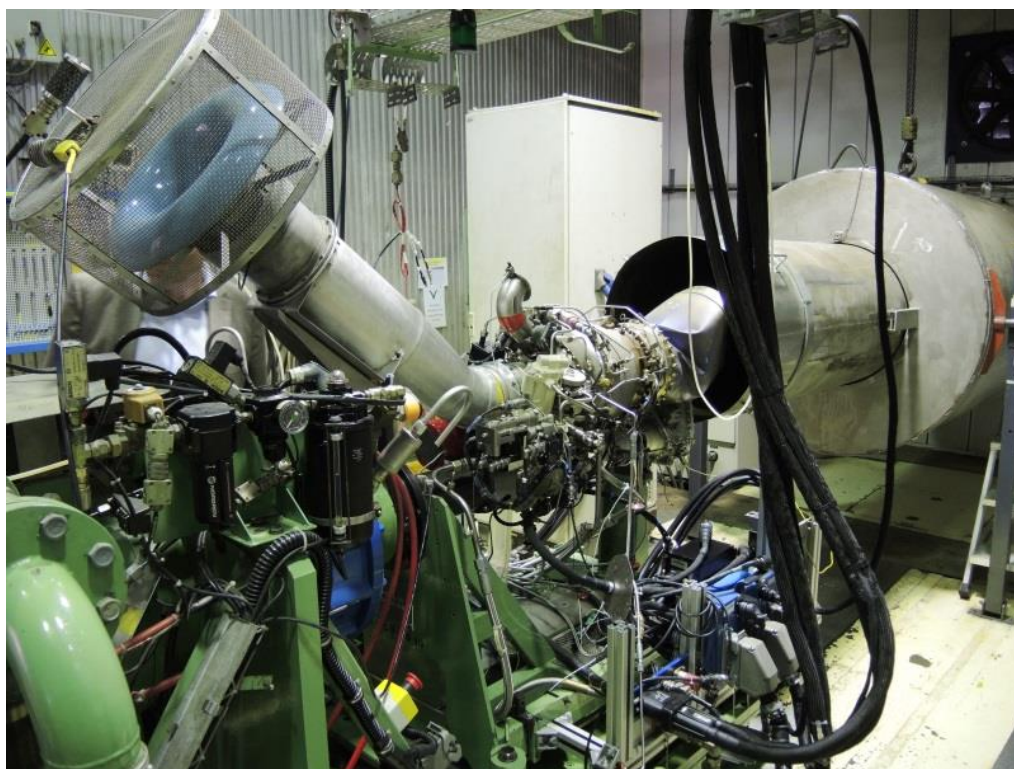
Figur 17: Motor montert i testbenk. Foto: SHT

1.16.1.1 Motoren ble demontert fra helikopteret og installert i testbenk hos Turbomeca/Tarnos (se figur 17) for testing. LN-OSYs FADEC ble benyttet til regulering av motoren for å ha så like forhold som mulig sammenlignet med flygingen hvor motoren stoppet.

Motoren ble kjørt i 19 minutter med variasjoner i pådrag fra ground idle til 92,7 % NG, og den fungerte normalt under hele testen.

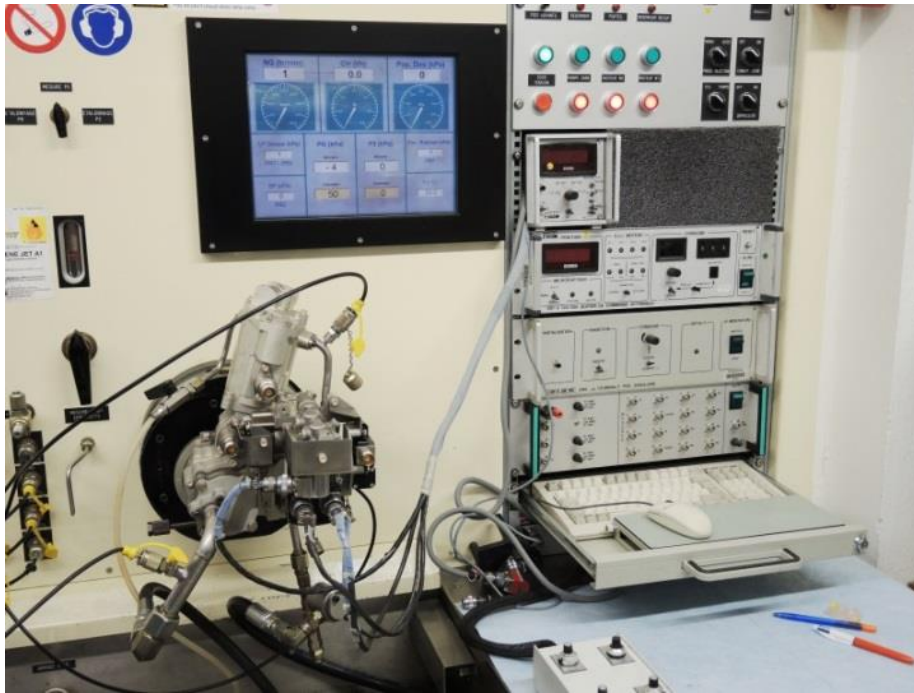
Figur 18: Testoppsett HMU. Foto: SHT

1.16.2.1 Formålet med denne testen var å kontrollere om HMU fungerte i samsvar med spesifiserte kriterier (se figur 18). Dette ble gjort ved å kontrollere trykk, ventilposisjon i HMU og regulert drivstoffmengde.

Alle tester viste at HMU fungerte som den skulle.

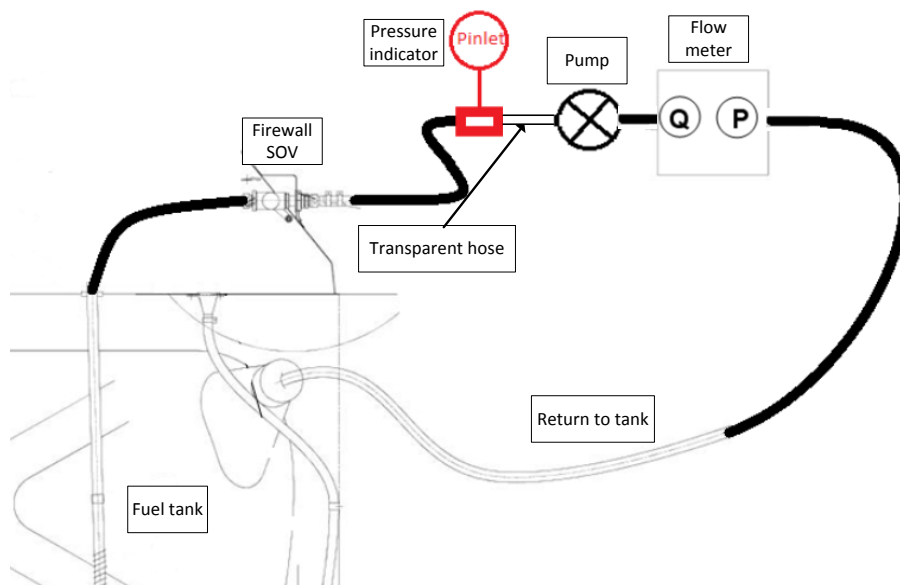
Figur 24: Diagram for test av helikopterets drivstoffsystem. Kilde: Airbus Helicopters/Bearbeidet av SHT

- 1.16.8.1 Etter at helikopteret hadde ankommet SHTs lokaler ble drivstoffsystemet kontrollert ved å slå på pumpen som er montert i drivstofftanken. Formålet med denne kontrollen var å sette trykk på drivstoffsystemet for å se etter eventuelle lekkasjer, noe som ikke ble observert.
- 1.16.8.2 Systemet ble også kontrollert ved å etablere undertrykk. Formålet med dette var å se etter om luft kom inn i drivstoffet gjennom rør- og slangekoblinger på vei fra tank til motor, og om slanger i drivstofftilførselen hadde delaminert, og derved blokkerte drivstoffet ved undertrykk.

Det ble ikke observert luft i den transparente slangen.

Testen som ble utført viste at det ikke var lekkasjer eller andre forhold som kunne ha forklart tap av motorkraft. Komponenter, rør og slanger i helikopterets drivstoffsystem ble demontert og inspisert, og det ble heller ikke funnet feil eller tegn på blokkering av fremmedlegemer i noen av disse.
