RAPPORT

SL 2015/16

RAPPORT OM LUFTFARTSULYKKE 24. NOVEMBER 2014 STAVANGER LUFTHAVN, SOLA MED BOEING 737-800, LN-RRS, OPERERT AV SCANDINAVIAN AIRLINES SYSTEM DK-NO-SE

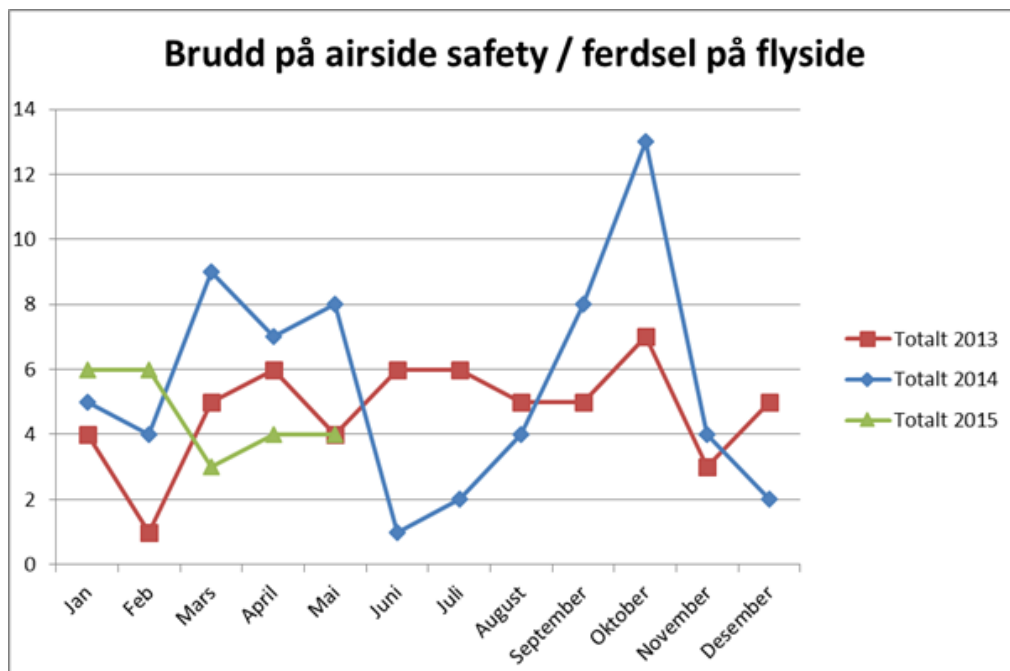
1.17.8.1 Avinors ledelse ved lufthavnen har opplyst til Havarikommisjonen at statistikk over rapporterte brudd på ferdselsbestemmelsene er den viktigste indikatoren på etterlevelse av ferdselsbestemmelsene. Denne statistikken finnes fra og med januar 2013, jf. figur 9:

Figur 9: Antall brudd på ferdselsbestemmelsene på Stavanger Lufthavn, Sola i perioden januar 2013 – mai 2015. Det finnes ikke egne tall for brudd på ferdselsbestemmelsene i området mellom terminalbygget og avisingsdepotet. Kilde: Avinor
