RAPPORT

SL 2016/01

RAPPORT OM ALVORLIG LUFTFARTSHENDELSE 12. AUGUST 2014 PÅ RØRVIK LUFTHAVN MED AIRBUS HELICOPTERS EC 130 B4, LN-ORR, OPERERT AV HELIKOPTER UMLEIE AS

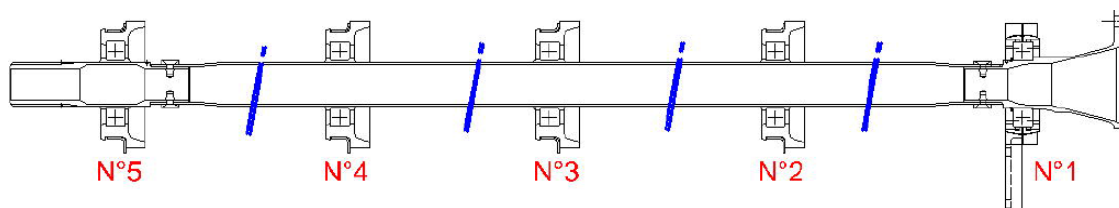
Figur 2: Illustrasjon av mellomseksjonen på halerotorakselen. Kilde: Airbus Helicopters

Fenestron (halerotor) blir drevet av en tredelt aksel. Akselbruddet oppsto i mellomseksjonen. Denne seksjonen er lagret opp med fem lagre (se figur 2). Bakre del av mellomseksjonen er et adapter laget av stål som er festet til akselen med seks nagler. Dette adapteret er den delen av akselen som lager nr. 1 er montert på. Fra lager nr. 1 går en kort aksel (ikke illustrert) bakover til halerotorens gearboks. Denne korte akselen er koplet til mellomseksjonens adapter med en fleksibel kobling som skal ta opp bevegelser mellom halebom og halestruktur med halerotor. Halebommen er laget av aluminium, mens halestrukturen (Fenestron) er laget av komposittmateriale.

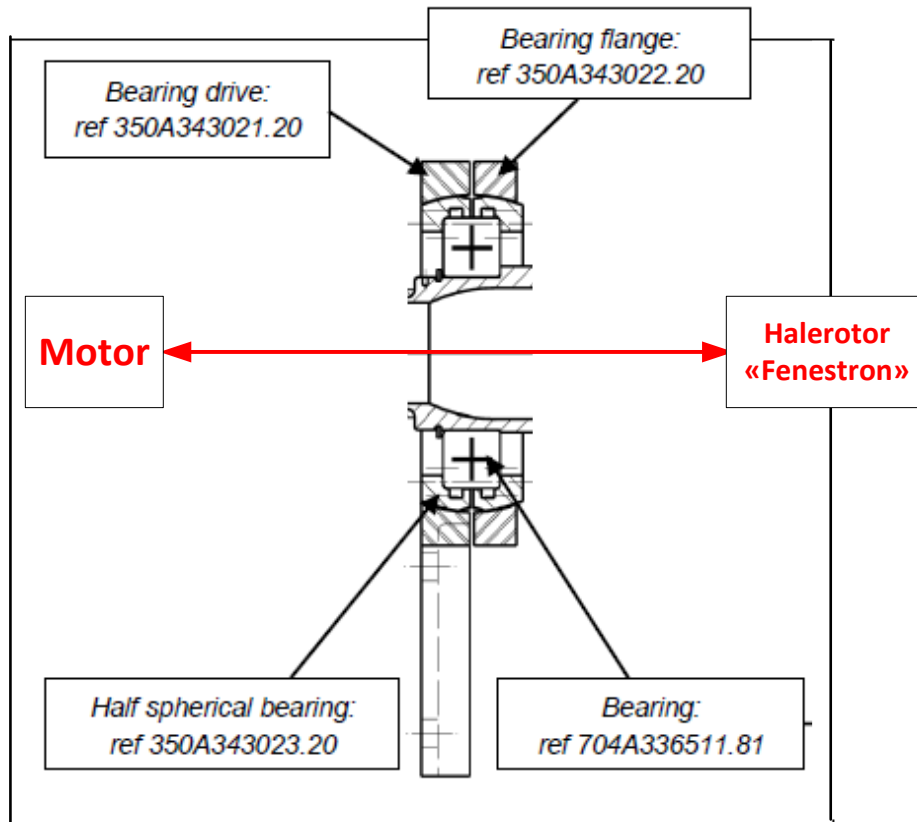
Lager nr. 1 er det bakerste lageret på halerotorakselen. Innfesting av lageret er gjort ved at ytre lagerbane, som består av to «Half Spherical Bearings», klemmes fast mellom «Bearing drive» og «Bearing flange» (se figur 3). Hensikten med denne installasjonen er å ha mulighet til å justere lagerets posisjon slik at skjevbelastninger i halerotorakselen unngås.

Figur 3: Lager nr. 1 arrangement. Kilde: Airbus Helicopters/bearbeidet av SHT

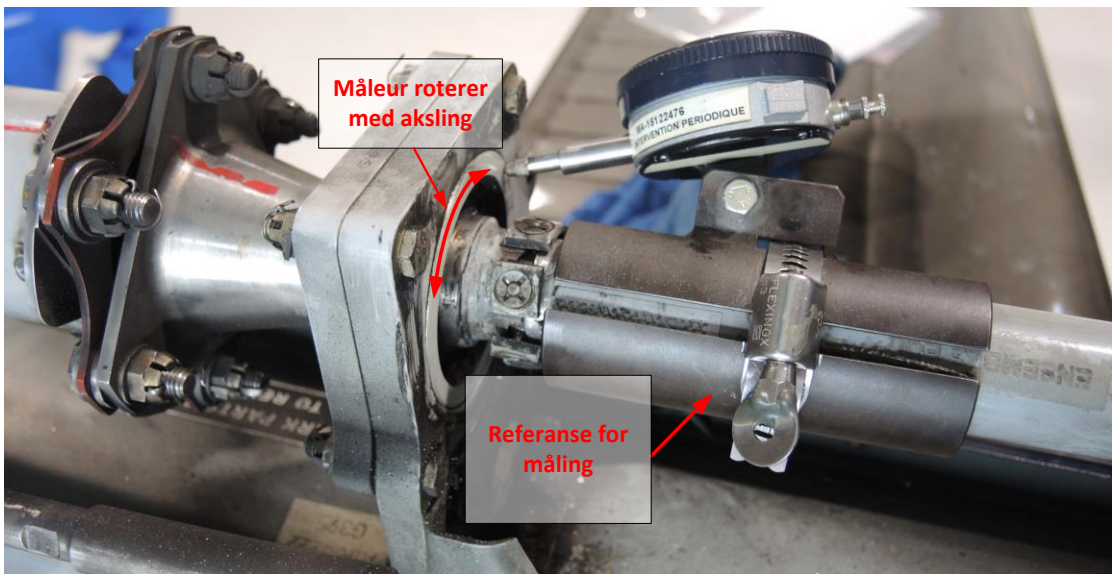
For å få et resultat som er uttrykk for lagerets posisjon i forhold til halerotorakselen, må halerotorakselen være referanse for målingen slik figur 12 viser. Dette er også illustrert i AMM (se figur 13).

Figur 12: Riktig bruk av måleutstyr. Halerotorakselen er referanse for målingen. Foto: SHT

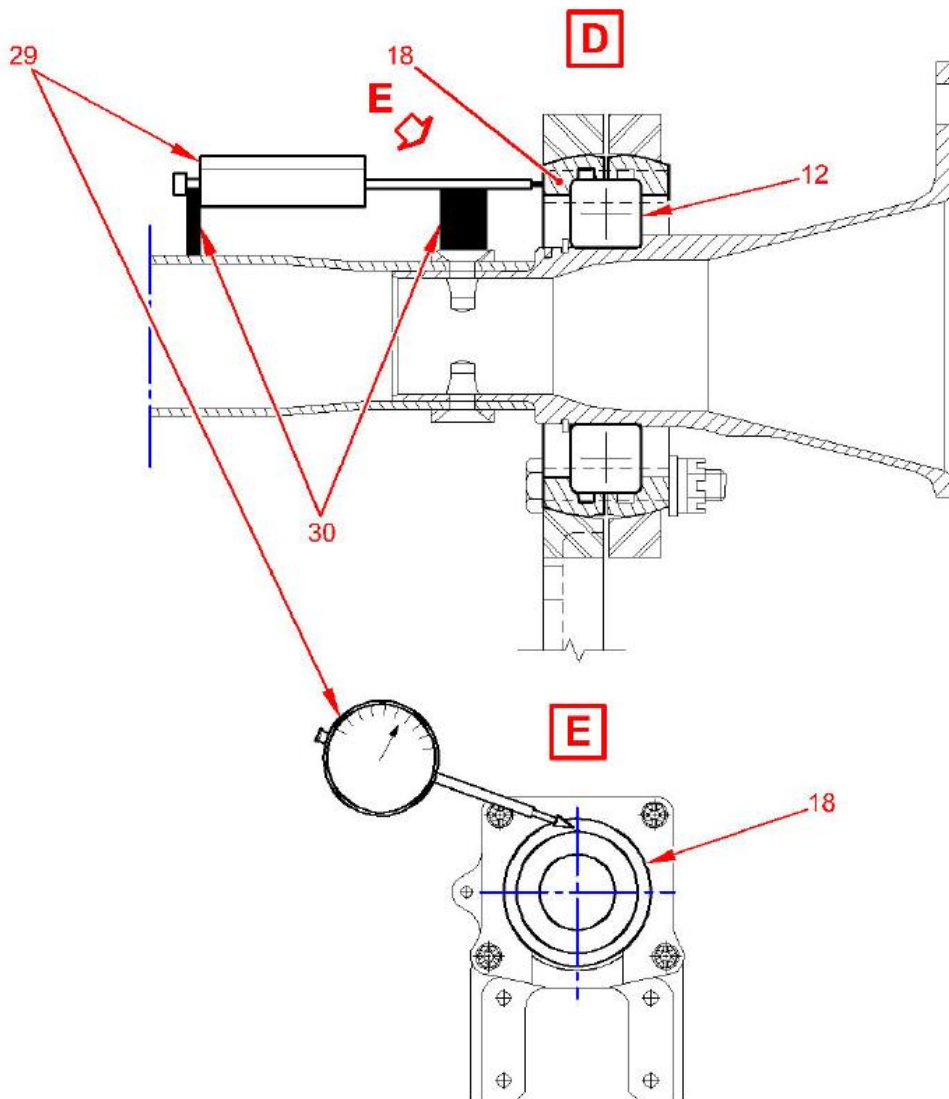
Figur 13: Målemetode i.h.t. AMM. Kilde: Airbus Helicopters

Det skal benyttes et adapter som festes på halerotorakselen, og måleuret monteres på dette adapteret. Måleuret vil rotere med akselen og gi utslag ved eventuell skjev montering av lageret.

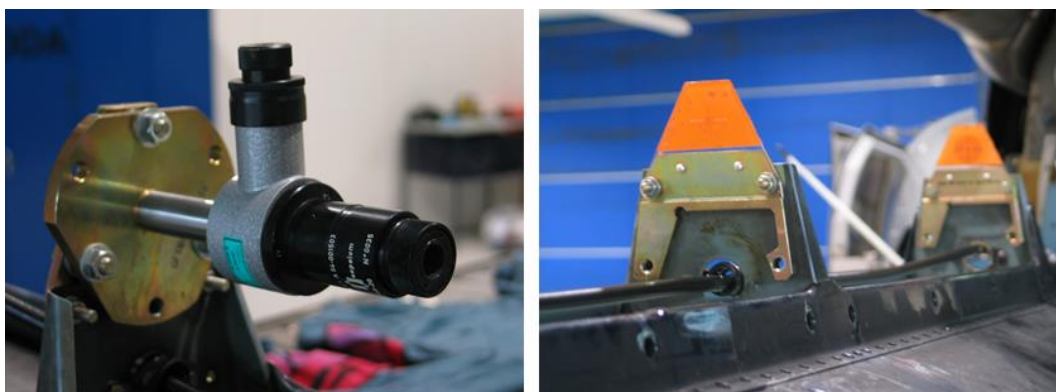
- 1.16.4.2 Unormale belastninger i halerotorakselen kunne ha blitt forårsaket av deformasjoner i halebommen. Slike deformasjoner kunne ha oppstått på grunn av utilsiktet kontakt med bakken, eller ved kontakt med oppstikkende strukturer. For å kontrollere dette ble det utført oppmåling av halebommens geometri med optisk utstyr som vist i figur 15. Det ble montert siktekikkert og optiske målskiver på brakettene som halerotorlagrene monteres på. Det viste seg at halebommens geometri var innenfor akseptable kriterier.

Figur 15: Utstyr for måling av halestrukturens geometriske form. Foto: BEA
