# RAPPORT

SL 2016/02

## RAPPORT OM ALVORLIG LUFTFARTSHENDELSE VED KLANTEN FLYPLASS 26. MAI 2015 MED ALEXANDER SCHLEICHER GMBH & CO SEGELFLUGZEUGBAU ASK 21 MI, LN-GMI

Avgitt dato: 23.02.2016  
SL Rapport: 2016/02

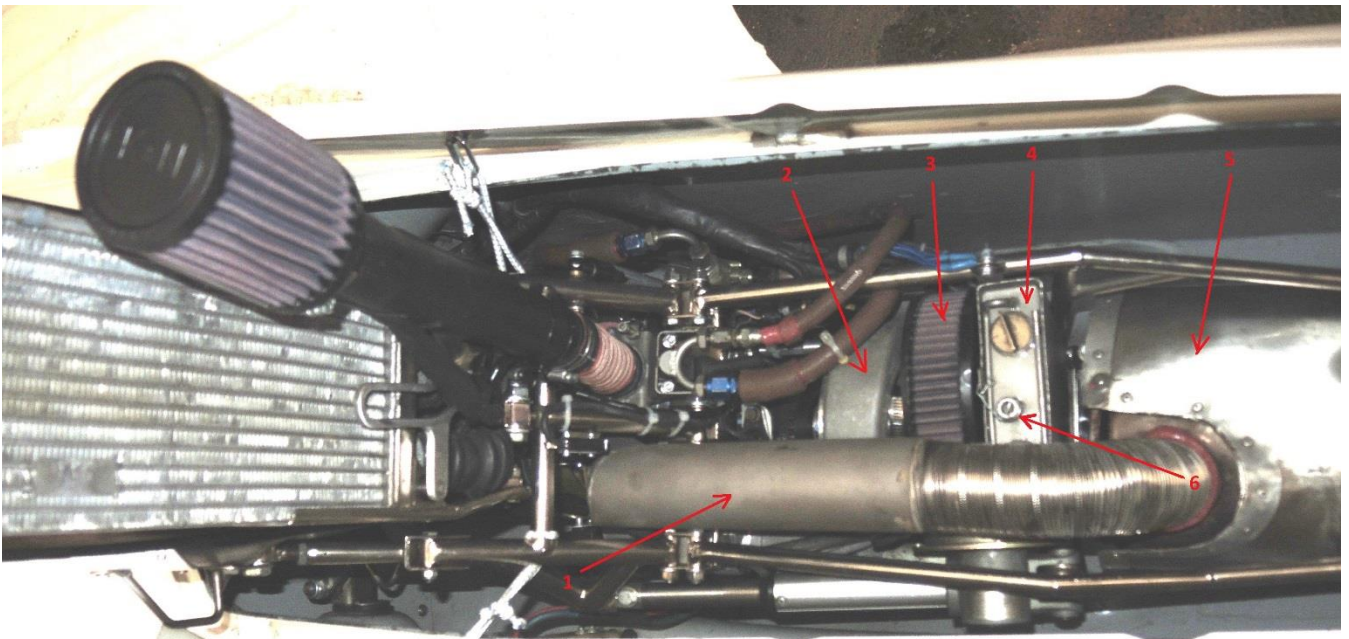
Figur 3: Motorinstallasjonen sett ovenfra. 1 Eksosrør. 2 Kjølevifte. 3 Luftfilter. 4 Oljetank. 5 Eksospotte. 6 Bolt til bakre motorfeste. Foto: SHT
