Statens
Havarikommisjon
for Transport

SL 2016/11

RAPPORT OM ALVORLIG LUFTFARTSHENDELSE VED SVOLVÆR LUFTHAVN HELLE 2. DESEMBER 2010 MED BOMBARDIER DHC-8-103, LN-WIU, OPERERT AV WIDERØE'S FLYVESELSKAP AS

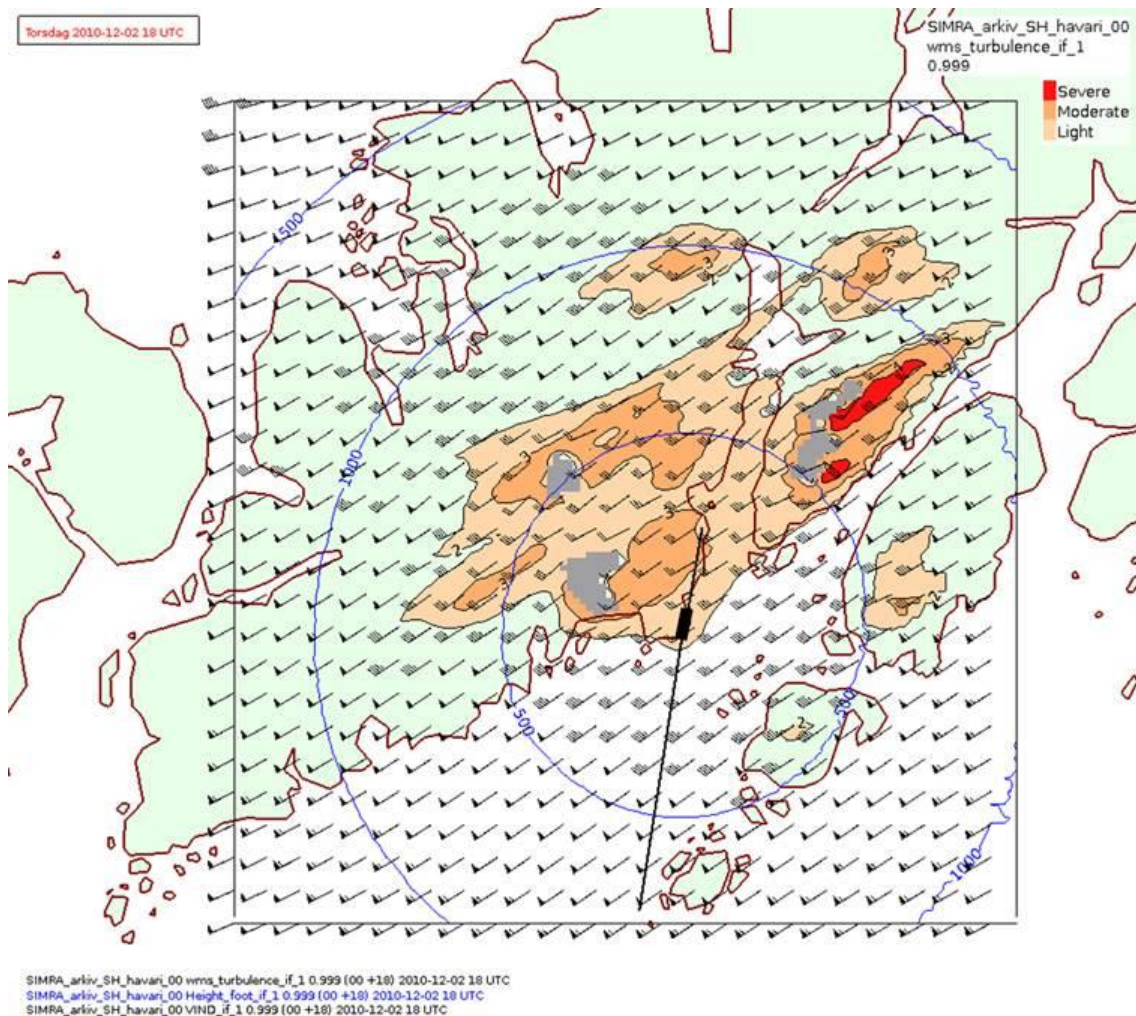
Figur 4: Horisontalsnitt som viser modellert turbulensbilde ca. 45 minutter etter hendelsen. Utfyllende forklaringer om modellen finnes på www.ippc.no. Kilde: Meteorologisk institutt

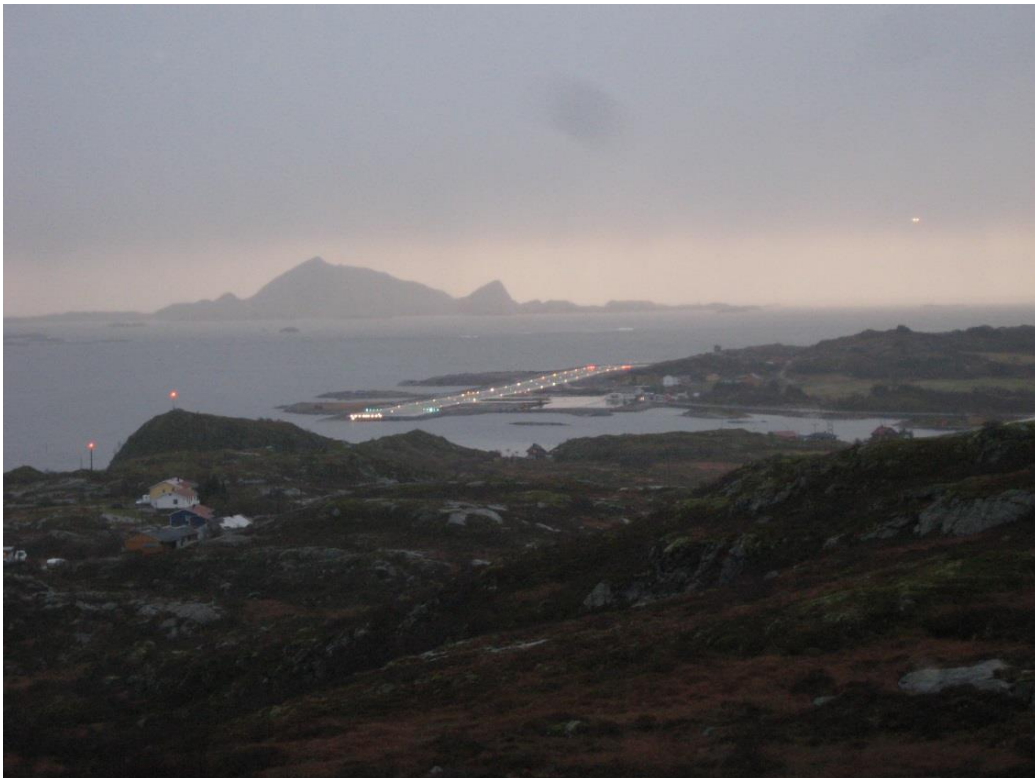
Figur 6: Illustrasjonsfoto ENSH, sett fra nordvest (rullebane 19). Merk røde hinderlys nord for plassen. Foto: Avinor

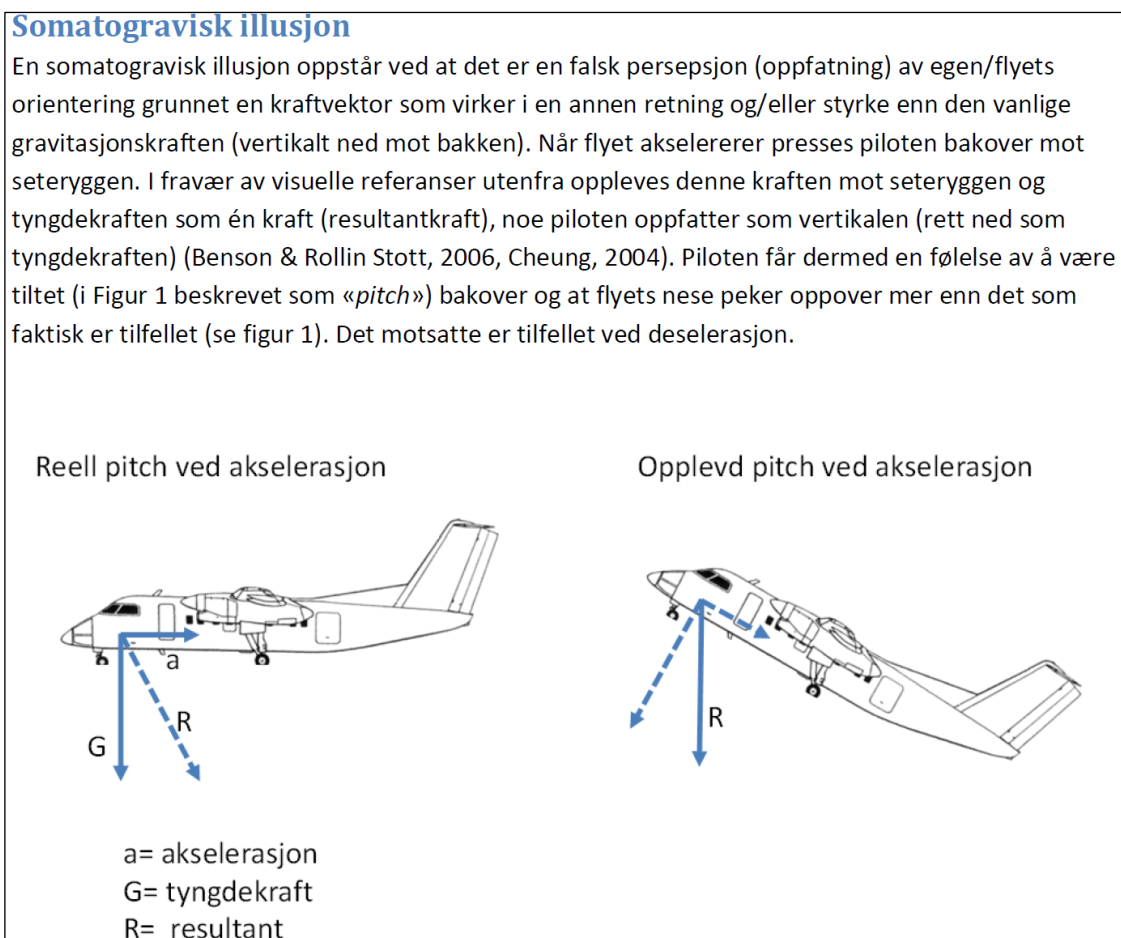
Figur 11: Resultantkraft og opplevd pitch (nesestilling) i en somatogravisk illusjon. Kilde: FMI

FMI har funnet at kreftene som kan skape en somatogravisk illusjon var til stede i den kritiske fasen av innflygingen til Svolvær i det aktuelle tidsrom. Følgende figur illustrerer resultatet av beregningene som FMI foretok basert på FDR-data fra LN-WIU under hendelsen:

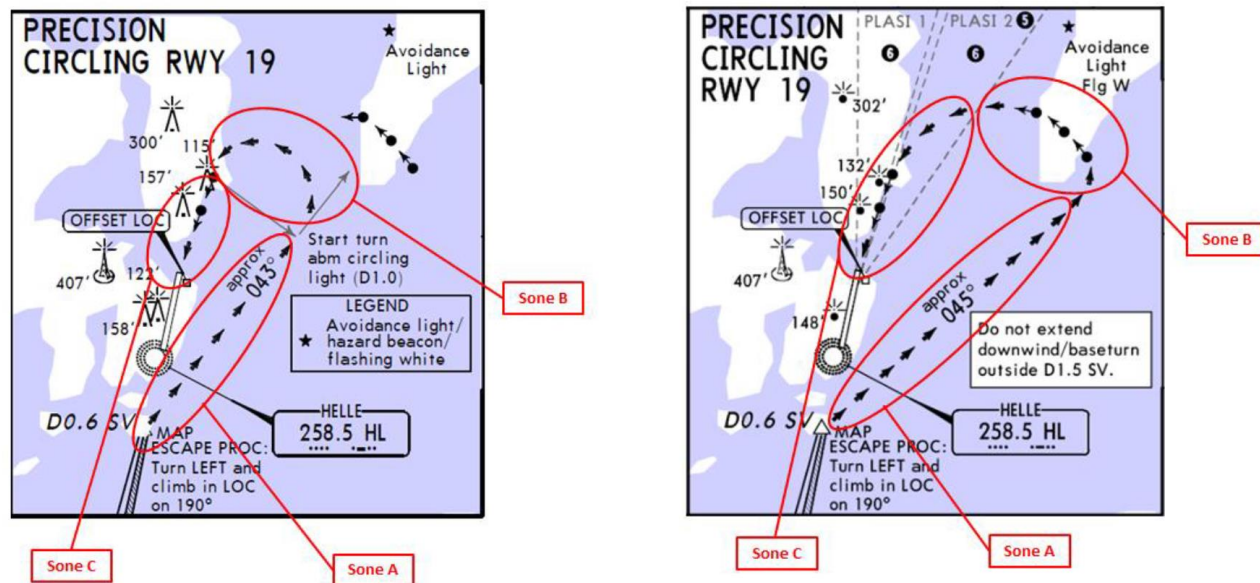
- 1.16.2.3 Som beskrevet i kap. 1.18.1, er blant annet belysning, PLASI og sirklingsløypa ved lufthavnen endret i den aktuelle perioden. FMI delte innflygingsløypa i tre soner og sammenlignet faremomentene da og nå:

Figur 14: Sammenligning mellom Widerøes kart datert 11. feb. 2011 og 20. feb. 2015. Kilde: FMI

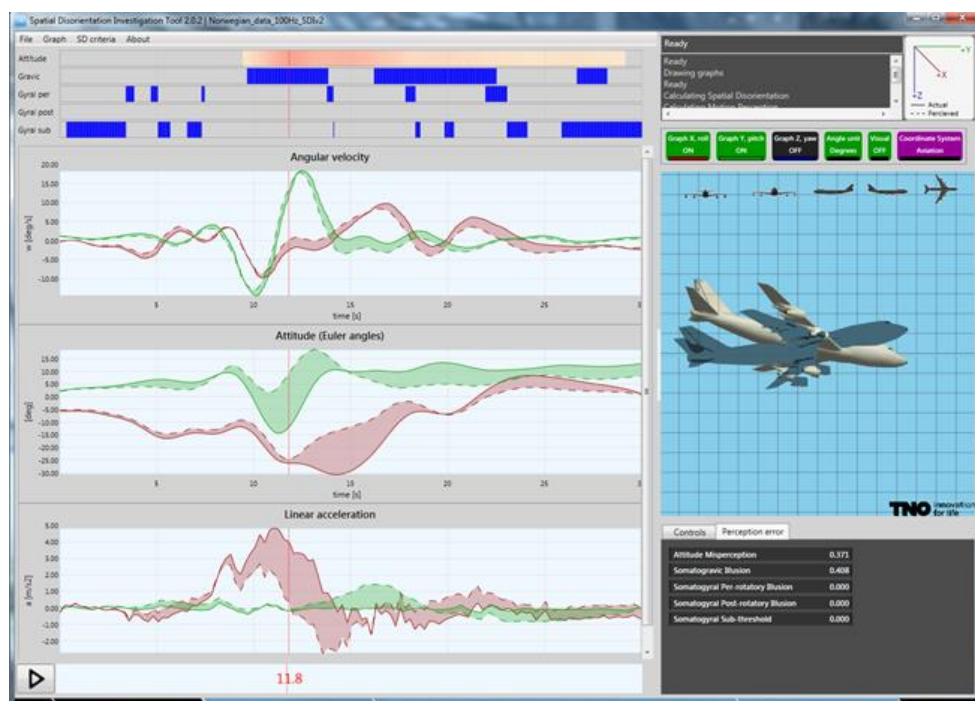
Figure 1 shows a screenshot of the SDiT during the analysis of the incident. The various parts of the screen are explained in the caption. Note that the current SDiT always resets the time to $t=0s$ for the first sample. The animation is being paused at $t=11.2s$, corresponding to about 103202 where the aircraft reached maximum pitch down attitude.

Figure 1. Screenshot of incident analysis with the SDiT. **Upper panel:** SD tracks showing the identified vestibular illusions. Attitude=attitude misperception; Gravic=somatogravic illusion; Gyral per=somatogyral illusion during turn; Gyral post=somatogyral illusion after turn; Gyral sub=sub-threshold rotation. **Bottom panel:** time histories of actual (solid lines) and perceived (dashed lines) aircraft attitude (upper) and linear acceleration (lower). The shaded areas indicate the perceptual mismatch. Red: motions in the x-axis (roll rotation resp. longitudinal acceleration); Green: motions in the y-axis (pitch rotation resp. lateral acceleration). Motions in z-axis (yaw rotation and vertical acceleration) are not shown.

The blue and orange SD tracks in the upper panel of Figure 1 show various SD events. The three tracks labelled with “Gyral” indicate that the aircraft’s angular motion was not always being perceived at all (“Gyral sub”), or alternatively, the perceived angular rate was below the actual rate due to the dynamics of the semicircular canals (“Gyral per”). Looking at the shaded areas in the time history of angular velocity, the error in the perception of angular velocity was only minor. Therefore it is likely that the somatogyral effects were not an issue in this case.

According Appendix C in the AIBN report, there was reason to believe that the pilot flying experienced a somatogravic illusion in the pitch plane. For this reason, we have limited the analysis of the somatogravic illusion to the pitch plane only. Hence, whereas the Attitude track in Figure 1 reflects the combined error in perceived pitch and roll, the “Gravic” track only reflects the error in perceived pitch.
