Statens  
Havarikommisjon  
for Transport

SL 2017/09

## RAPPORT OM LUFTFARTSULYKKE PÅ STAVANGER LUFTHAVN, SOLA 5. JULI 2016 MED SIKORSKY S-92A, LN-OND, OPERERT AV BRISTOW NORWAY AS

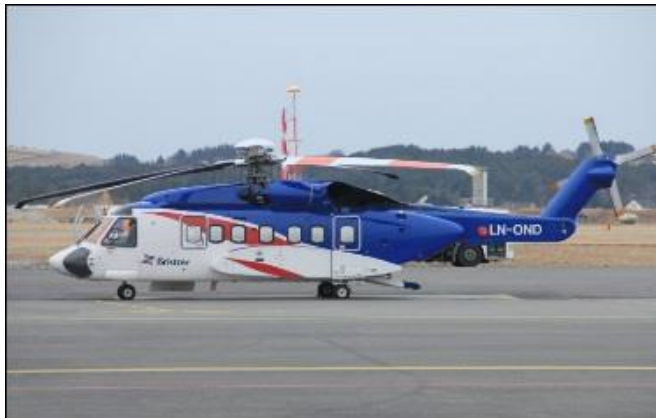
Figur 4 Helikopteret LN-OND. Foto: aircraftregister.net

- 1.6.1 Helikopteret er av typen Sikorsky S-92A, med registreringsnummer LN-OND. Maksimal avgangsmasse er 12 018 kg. Total lengde, inkludert halerotor og hovedrotor er 20,88 m.<sup>1</sup> Høyden fra bakken til og med toppdeksel for hovedrotorhode er 4,71 m. Hovedunderstellet er 3,18 m bredt. Diameter for hovedrotor er 17,17 m.

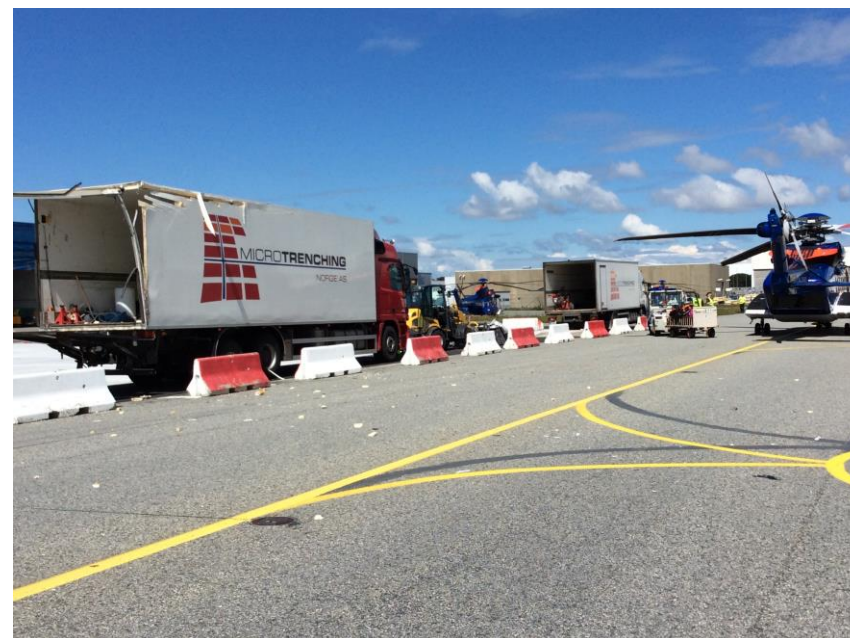
On the 5<sup>th</sup> of July we had an accident as one of our S-92 hit a truck with its rotor blades when taxiing in to parking. The truck was placed way too close to the taxiway, and the truck was placed there the night before by the Airport Authorities. Before the S-92 hit the truck we had 18 helicopters passing the truck, and numerous of other personnel (Technicians, airport patrol workers, etc.) should have observed the truck being too close to the taxiway.

1. Where procedures exist: **Follow them.**
2. Where procedures cannot be followed: **Speak up, Report it.**
3. Where safety is compromised during everyday operations: **Report it.**
4. Where unsafe behaviors are observed: **Stop work. Report it.**
5. Where incidents and accidents occur: **Report it.**
