Statens
Havarikommisjon
for Transport

SL 2018/03

RAPPORT OM LUFTFARTSULYKKE PÅ HATTEN I LESJA KOMMUNE, OPPLAND 24. SEPTEMBER 2015 MED ALEXANDER SCHLEICHER GMBH & CO SEGELFLUGZEUGBAU ASW 24, LN-GNA

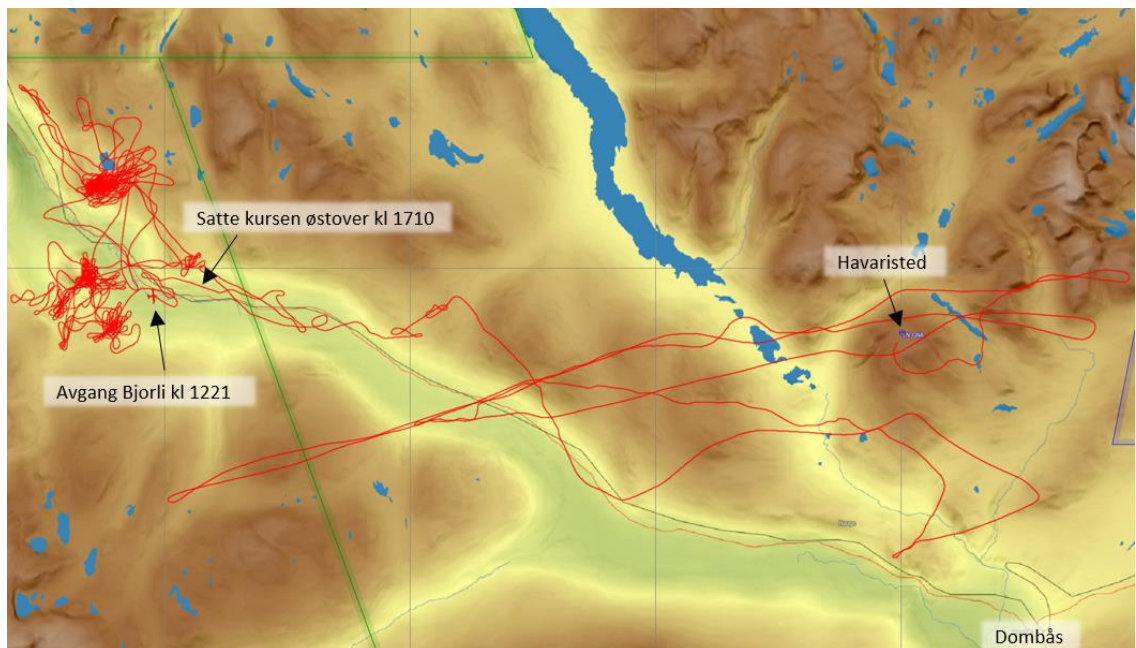
1.1.1.3 De første fem timene ble fløyet i området rundt Bjorli (se figur 1). Flygingen hadde da i hovedsak foregått i høyder under 1 800 meter. Unntaket var en kort periode etter et par timers flyging hvor seilflyet nådde en høyde på ca. 2 100 meter. Deretter entret fartøysjefen et område øst av Bjorli med god oppdrift. Flygingen endret da karakter fra å inneholde mange kursendringer til å inneholde flyging med lange rette strekninger og forholdsvis lite manøvrering.

Figur 1: Sporlogg fra FLARM. Kilde: FLARM/LN-GNA

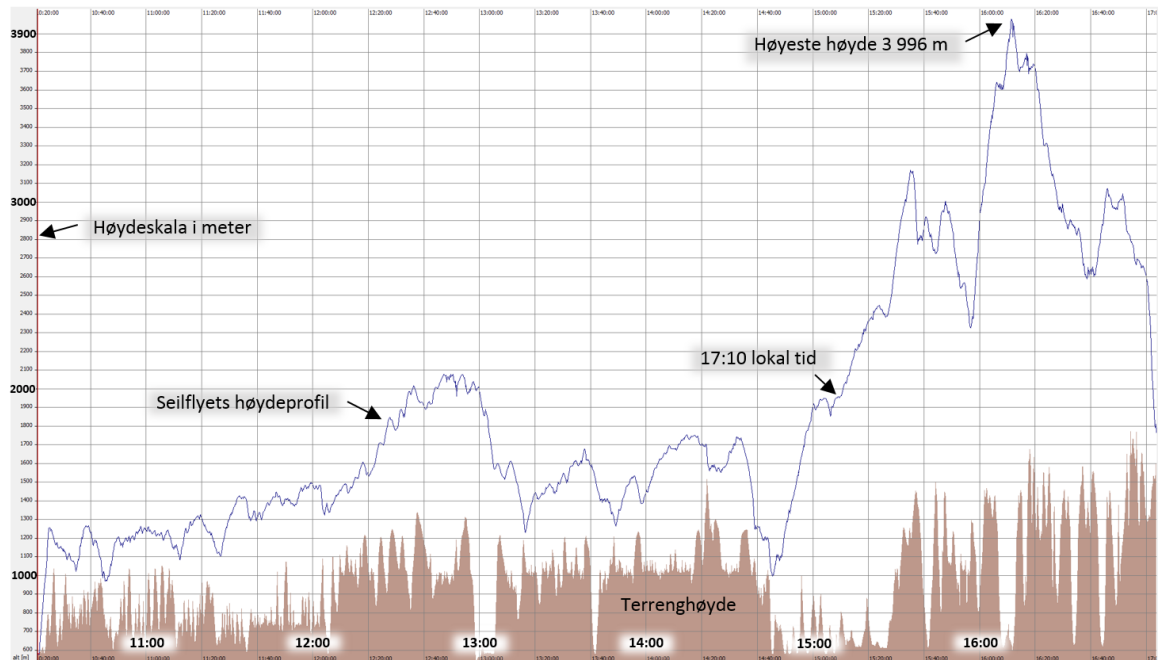
1.1.1.4 Høydeprofilen viser at seilflyet har blitt fløyet i betydelig større høyder i siste halvannen time enn første del av turen. Største høyde på 3 996 m (13 110 ft) inntraff kl 18:11:47 (se figur 2).

Figur 2: Høydeprofil LN-GNA. Tid i UTC. For lokal tid, legg til 2 timer. Kilde: FLARM/LN-GNA

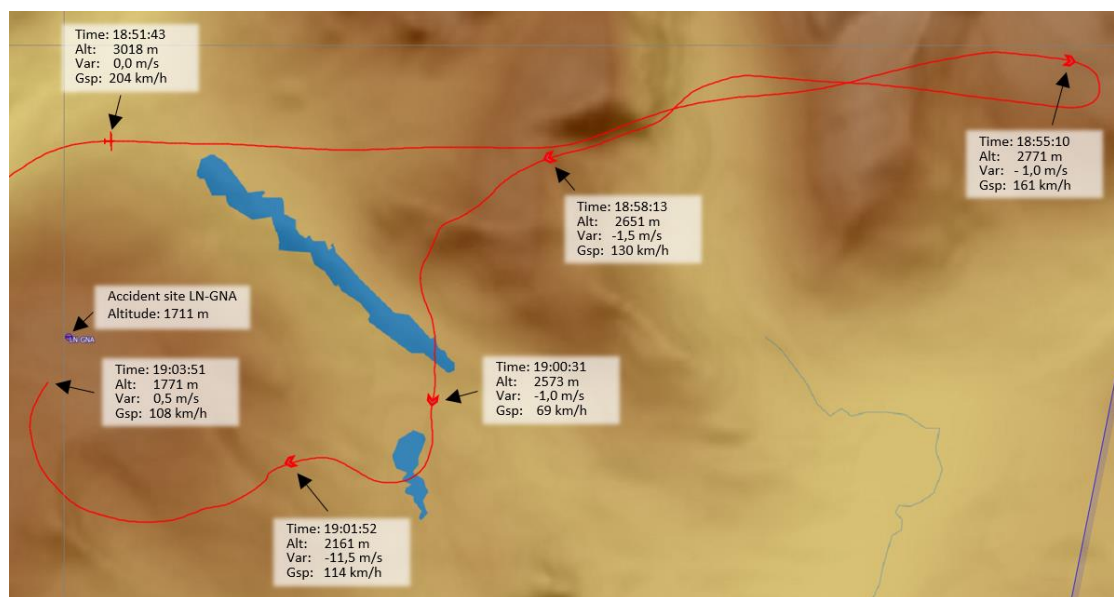
- 1.1.1.5 Kl 1855, ca. ni minutter før ulykken inntraff, svingte fartøysjefen seilflyet vestover (se figur 3). Tre minutter etter at siste kursendring mot vest ble påbegynt, startet fartøysjefen en gradvis kursendring sørover i retning mot Dombås.

Figur 3: Siste del av flyturen med havaristedet inntegnet. Kilde: FLARM/LN-GNA

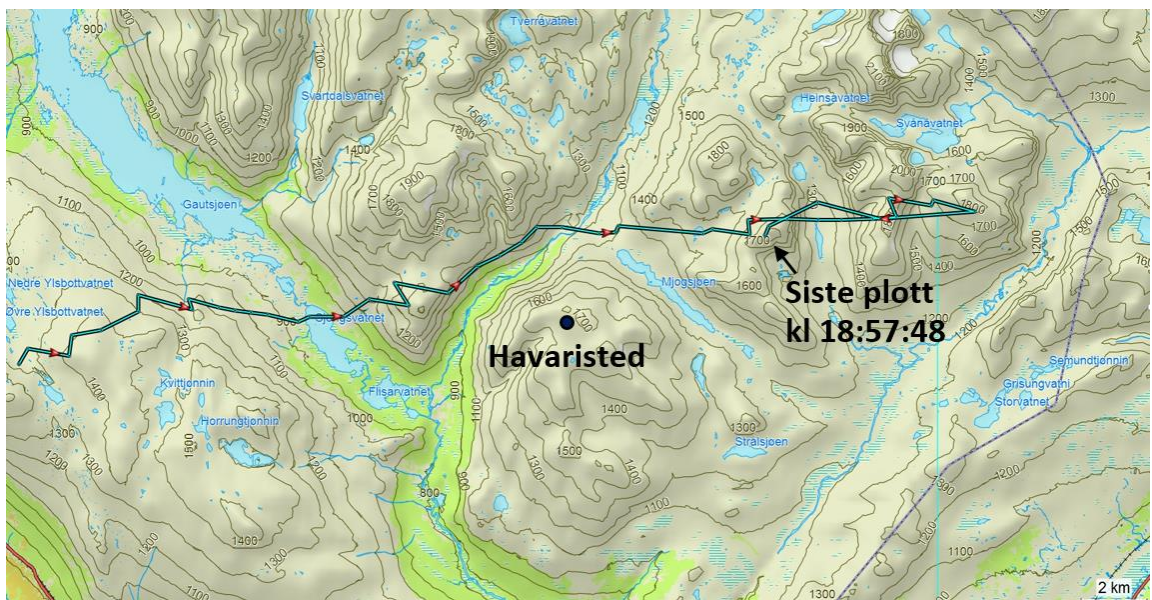
- 1.15.2.6 Radarplottet viser et objekt som beveger seg østover, for senere å snu vestover (se figur 14). Objektet ble borte fra radaren ca. fem minutter før nødanropet ble sendt på radio-frekvensen. SHT antar at seilflyet forsvant under radarens dekningsområde da det mistet høyde.

Figur 14: Radarplott fredag 25. september fra Luftforsvaret. Plottet er gjengitt med tillatelse fra Luftforsvaret. Tekst i svart påført av SHT. Kilde: Luftforsvarets kontroll- og varslingsanlegg på Mågerø

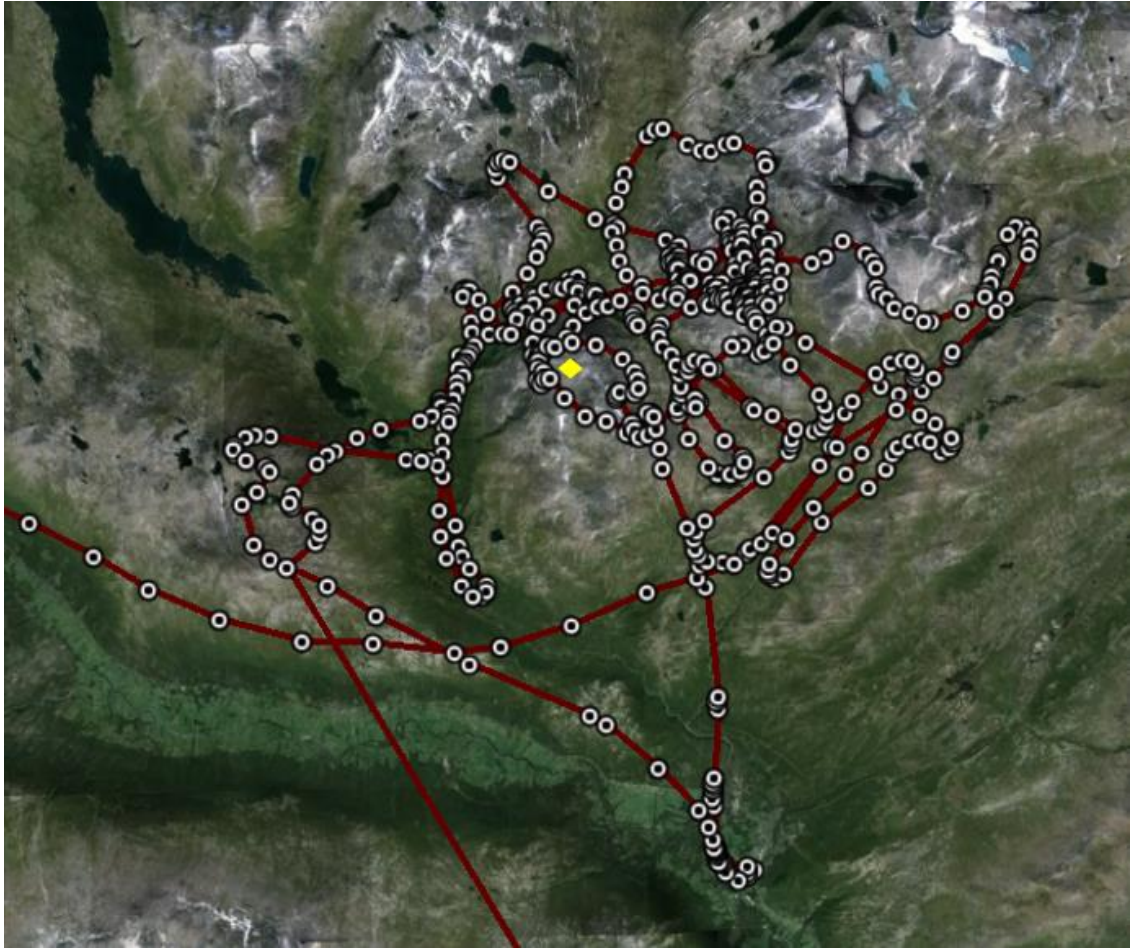
- 1.15.2.8 Det ble daglig fløyet flere turer i området. De første fire dagene dekket skylaget de høyeste toppene, inklusive fjellområdet der seilflyet senere ble funnet. På plottet i figur 15 vises politihelikoptrets søk som ble utført fredag 25. september, dagen etter at seilflyet ble meldt savnet. Her vises det at de ikke har kunnet fly over de høyeste

fjelltoppene. I ettertid kan en se av kartplottet at det passerte havaristedet ved et par anledninger med kun noen få hundre meters avstand uten å få øye på seilflyet.

Figur 15: Kartplott fra politihelikopterets søk. Gul markering viser havaristedet. Kilde: Politiet
