Statens
Havarikommisjon
for Transport

RAPPORT

SL 2018/04

SAMMENDRAGSRAPPORT OM LUFTFARTSULYKKE NÆR TURØY, ØYGARDEN KOMMUNE I HORDALAND 29. APRIL 2016 MED AIRBUS HELICOPTERS EC 225 LP, LN-OJF, OPERERT AV CHC HELIKOPTER SERVICE AS

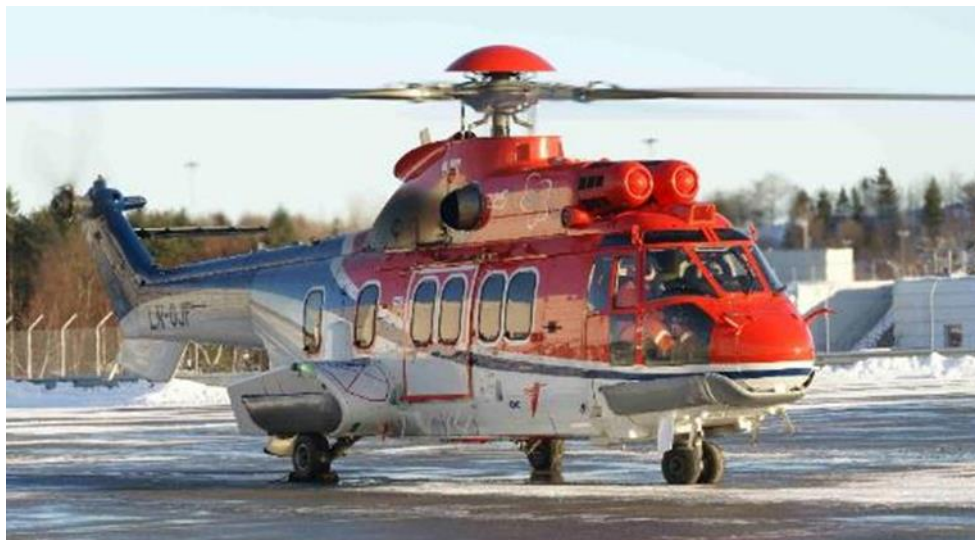
Figur 4: Ulykkeshelikopteret LN-OJF. Foto: CHC Helikopter Service

LN-OJF var produsert i 2009 av Airbus Helicopters (se figur 4). Det var et to-motors helikopter av medium størrelse godkjent for 2 besetningsmedlemmer og 19 passasjerer. Super Puma modellen EC 225 LP er en videreutvikling av den tidligere modellen AS 332 L2. Hovedgirboksen er nær identisk i de to helikoptertypene.

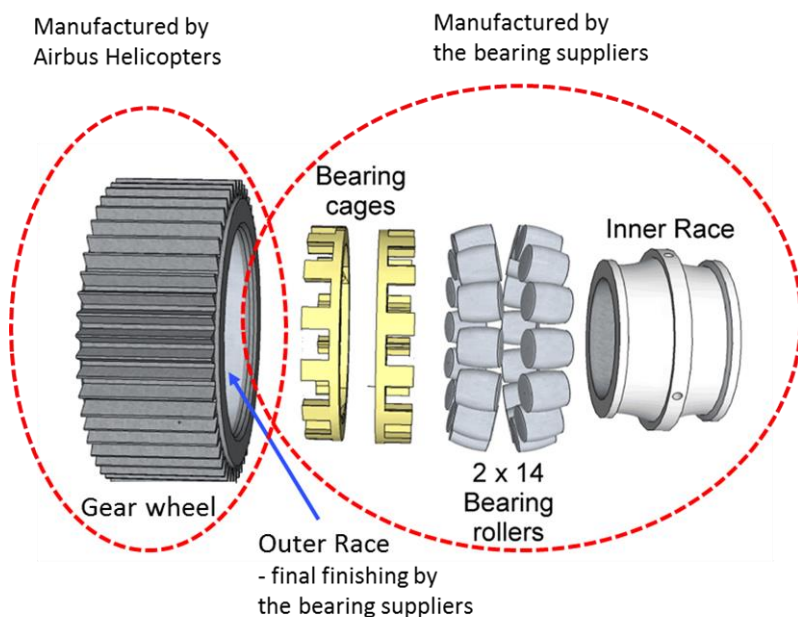
Av industrielle årsaker var det to produsenter (FAG og NTN-SNR) av lager til planetgirene. Siden den ytre lagerbanen (*Outer Race*) er en integrert del av tannhjul⁴ (*Gear wheel*), var det etablert en arbeidsfordeling mellom Airbus Helicopters og lagerleverandørene (*bearing suppliers*), se figur 9.

Figur 9: Oppbygging av planetgir og arbeidsfordeling. Kilde: SHT, tilpasset fra AAIB / G-REDL rapport

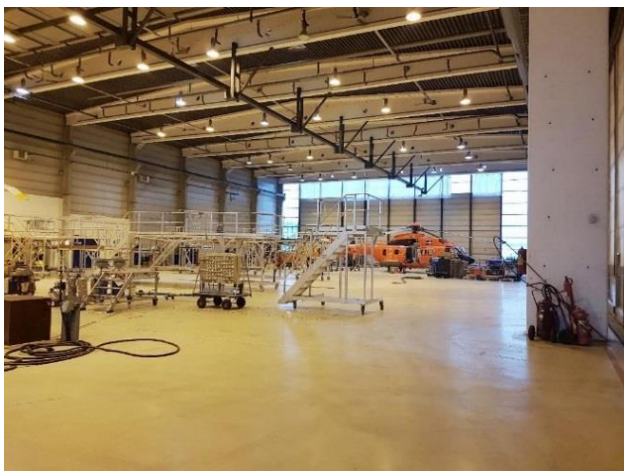
Figur 11: CHC Helikopter Service vedlikeholdshangar i Bergen. Foto: CHC Helicopter Service
