OPPDATERT FORELØPIG RAPPORT OM LUFTFARTSULYKKE VED TURØY NÆR BERGEN 29. APRIL 2016 MED AIRBUS HELICOPTERS H225, LN-OJF, OPERERT AV CHC HELIKOPTER SERVICE AS

- Type og reg.: Airbus Helicopters H225, LN-OJF
- Serienr.: 2721
- Motor: 2 stk. Turbomeca Makila 2A1
- Produksjonsår: 2009

Dato og tidspunkt (lokal tid): Fredag 29. april 2016 kl. 1155

Hendelsessted: Turøy, Hordaland (Pos. 60,45234°N 004,93028°E)
Radial/Avstand fra ENBR: 330°/13 NM

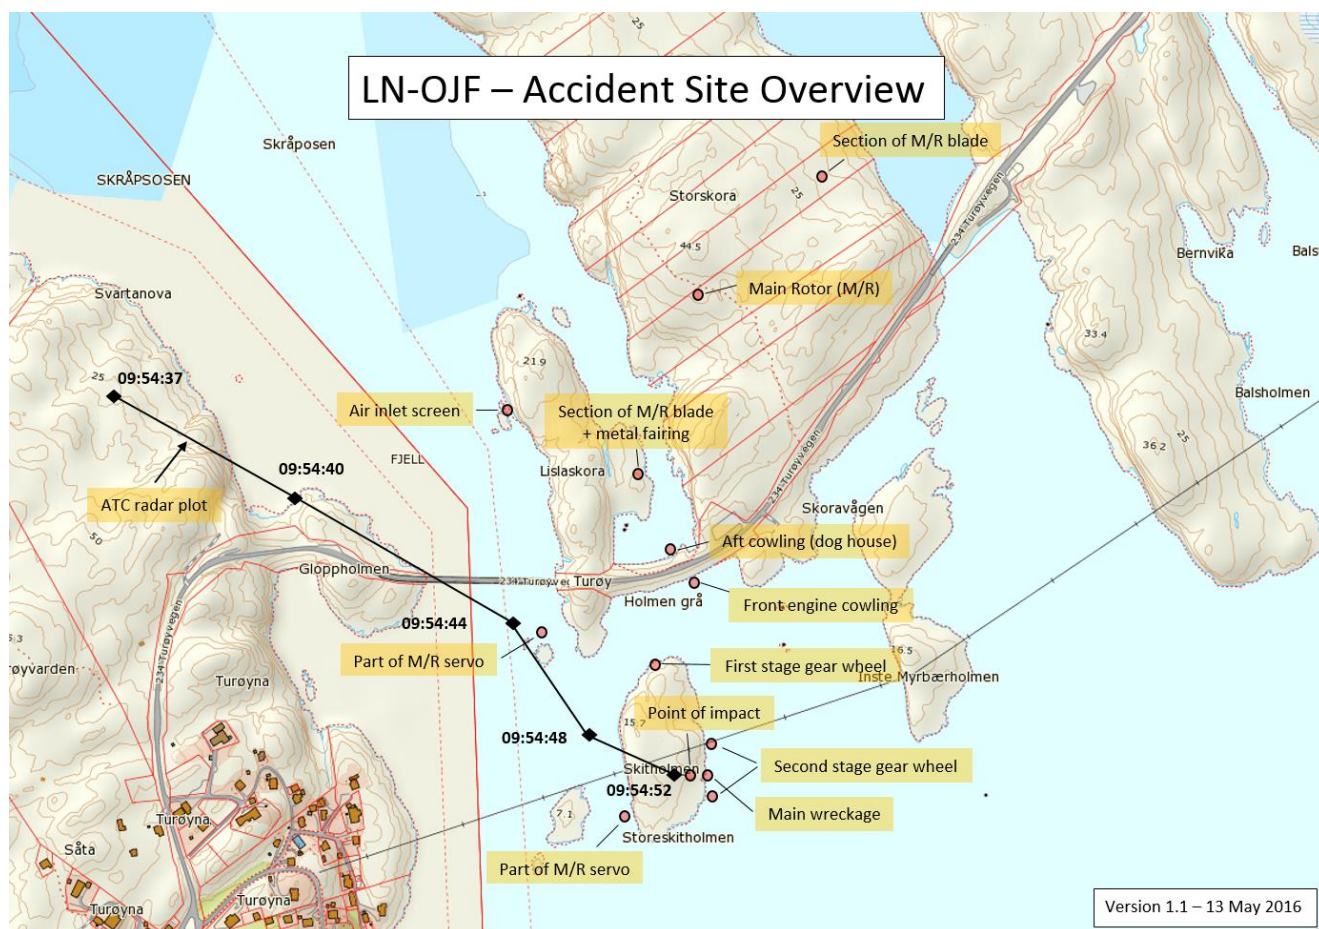
Figur 1: Ulykkesstedet. (Tiden på lufttrafikkjenestens radarplott er UTC). Kart: © Kartverket. Illustrasjon: SHT

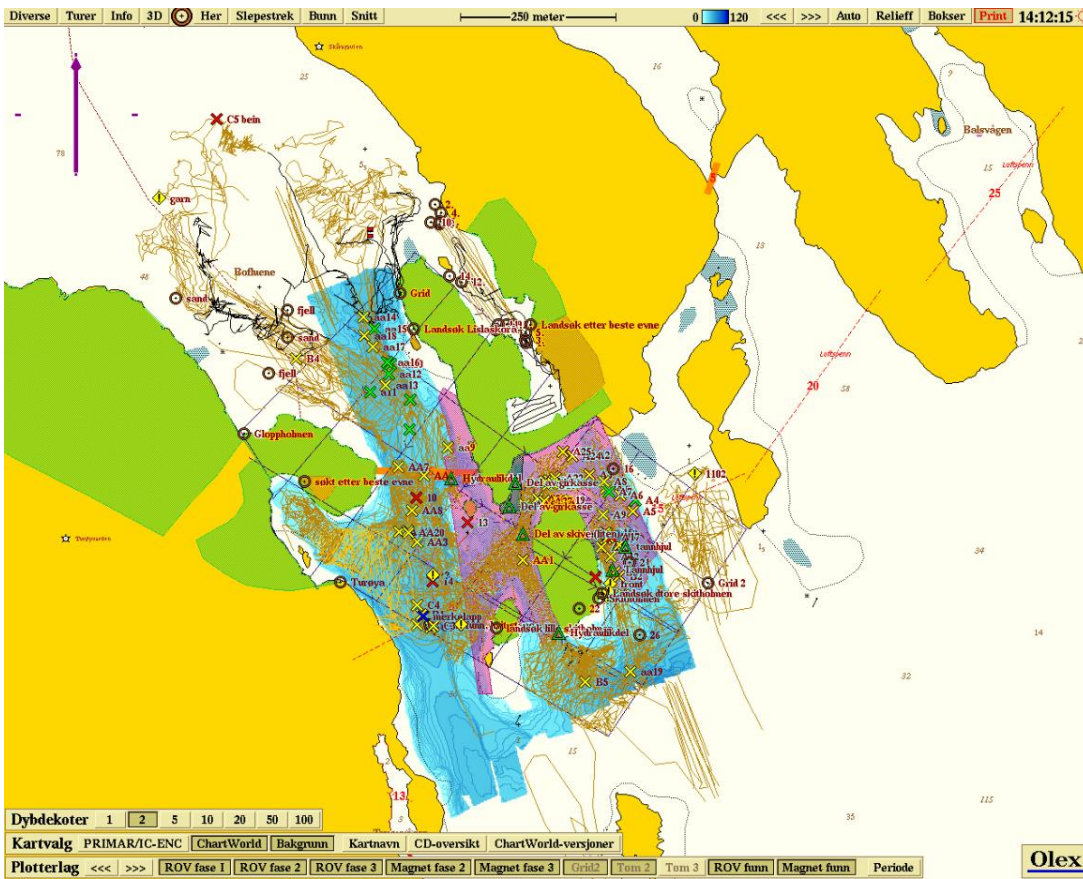
Mange deler som er essensielle for undersøkelsen har blitt funnet i de fire ukene som har gått siden ulykken skjedde, men fortsatt mangler det noen vitale komponenter. Dette gjelder spesielt planholderen i planetgearets andre trinn og deler fra det fremre løftestaget. SHT har organisert omfattende søk, med både sivile og militære ressurser, i perioden fra ulykken skjedde og frem til og med fredag 20. mai. Før man setter i gang et nytt søk er planen å nøye undersøke all informasjon som foreligger fra søkene som allerede er gjennomført. Det vil bli laget et mer detaljert kart som viser hvor helikopteret fløy og hvor de forskjellige komponentene har blitt funnet, for om mulig å målrette søket etter de manglende komponentene ytterligere. På SHTs nettside finnes det informasjon om delene det primært søkes etter og instruksjoner om hva publikum skal gjøre hvis man finner deler fra helikopteret.

Figur 2: Illustrasjon av søkeområdet under vann.
