## FORELØPIG RAPPORT OM LUFTFARTSULYKKE PÅ TURØY VED BERGEN 29. APRIL 2016 MED AIRBUS HELICOPTERS H225, LN-OJF, OPERERT AV CHC HELIKOPTER SERVICE AS

- Type og reg.: Airbus Helicopters H225, LN-OJF
- Serienr.: 2721
- Motor: 2 x Turbomeca Makila 2A1 turboshaft-motorer
- Produksjonsår: 2009

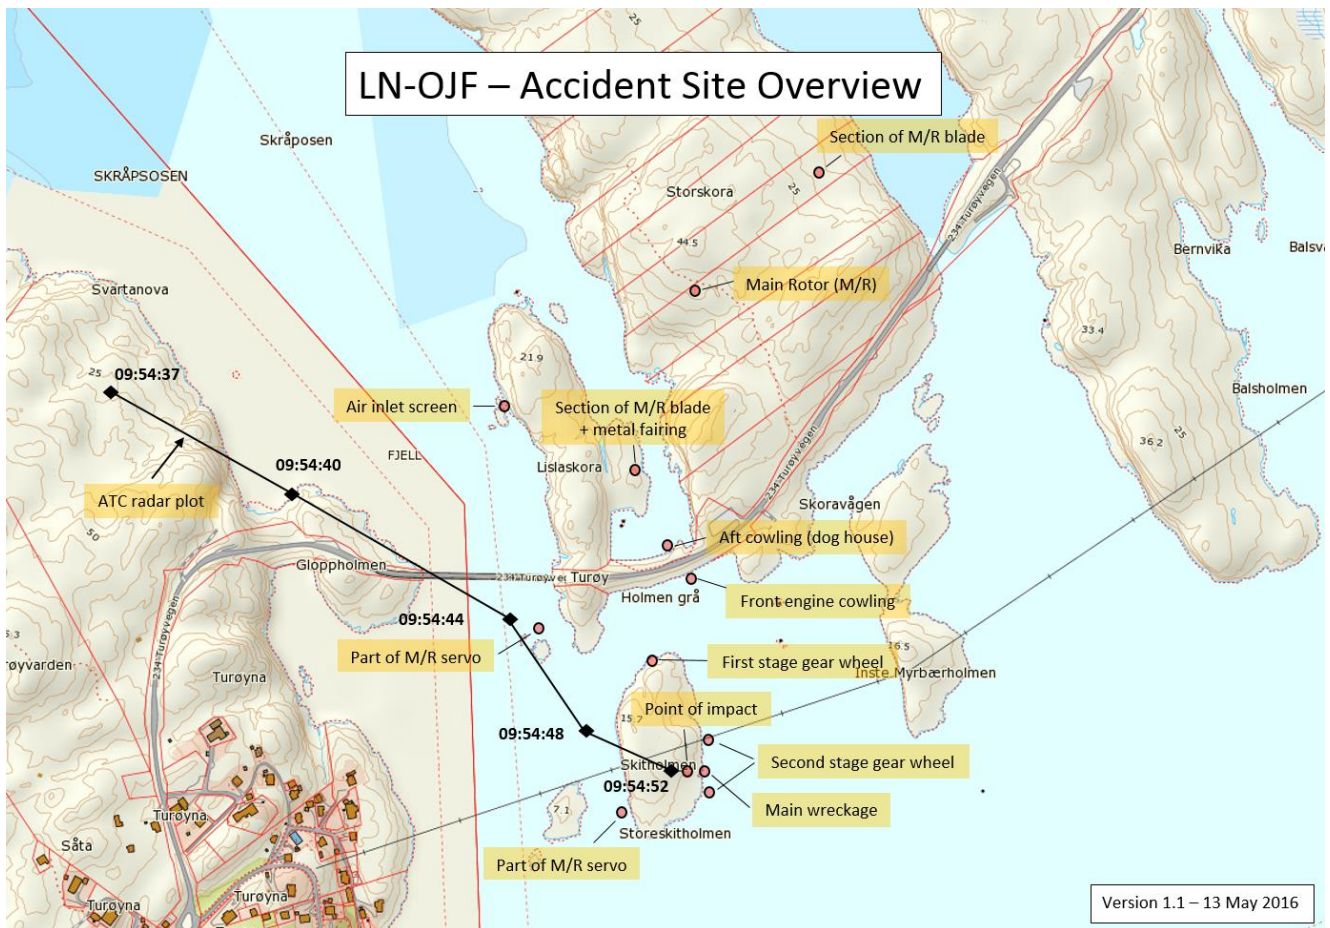
Figur 1: Ulykkesstedet. (Tiden på lufttrafikkjenestens radarplott er UTC). Kart: © Kartverket. Illustrasjon: SHT

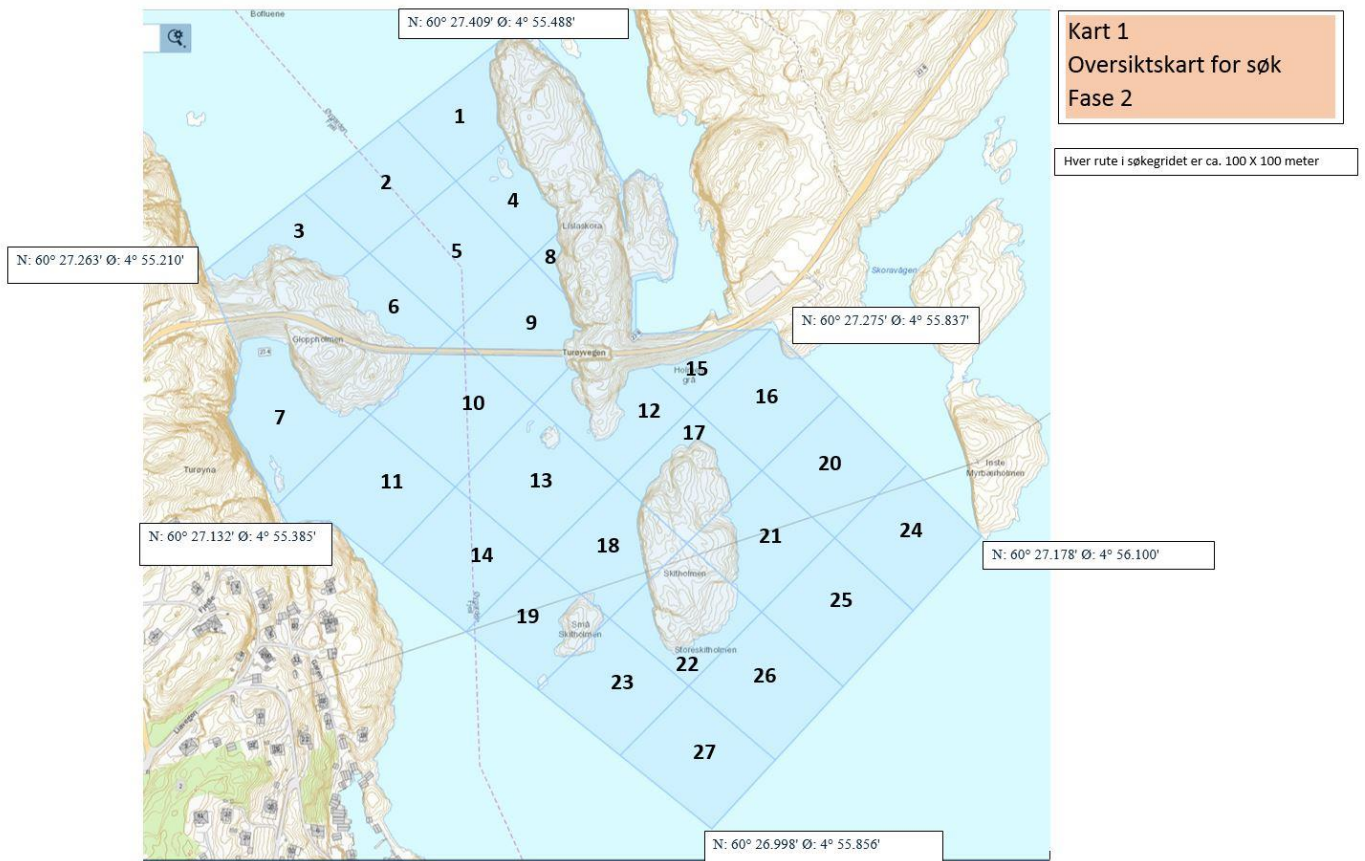
Fortsatt mangler mange viktige komponenter, og det pågår et omfattende søk på land og i sjøen for å finne disse.

Figur 2: Kart inndelt i søkeområder. Kart: © Kartverket. Illustrasjon: SHT
