# RAPPORT

SL 2018/10

## RAPPORT OM LUFTFARTSULYKKE PÅ HØYLAND, HÅ KOMMUNE I ROGALAND 30. APRIL 2016 MED AIRBUS HELICOPTERS AS 350 B3, LN-OSG

Avgitt dato: 13.11.2018  
SL Rapport: 2018/10

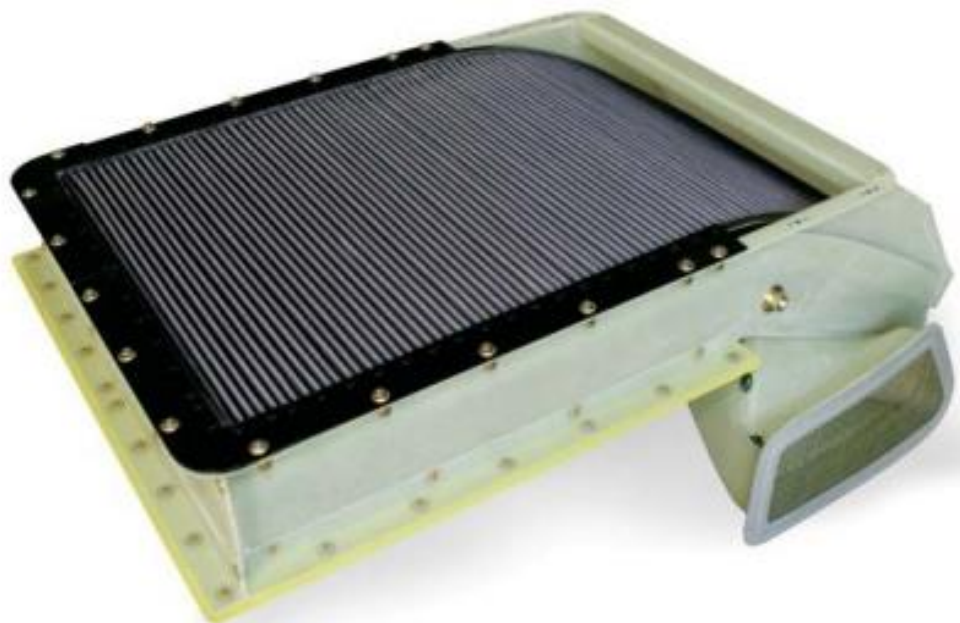
Det oppstod brann som også spredte seg frem til motorens luftinntak som var utstyrt med et luftfilter (se figur 6). Filtermaterialet var innsatt med olje, og ment å hindre små partikler i å følge luftstrømmen inn i motoren. Luftfilteret ble fullstendig oppbrent (se figur 7). Motoren og dens eksterne komponenter hadde kun mindre skader på grunn av høy temperatur.

Figur 6: Luftinntaksfilter. Kilde: FDC/aerofilter

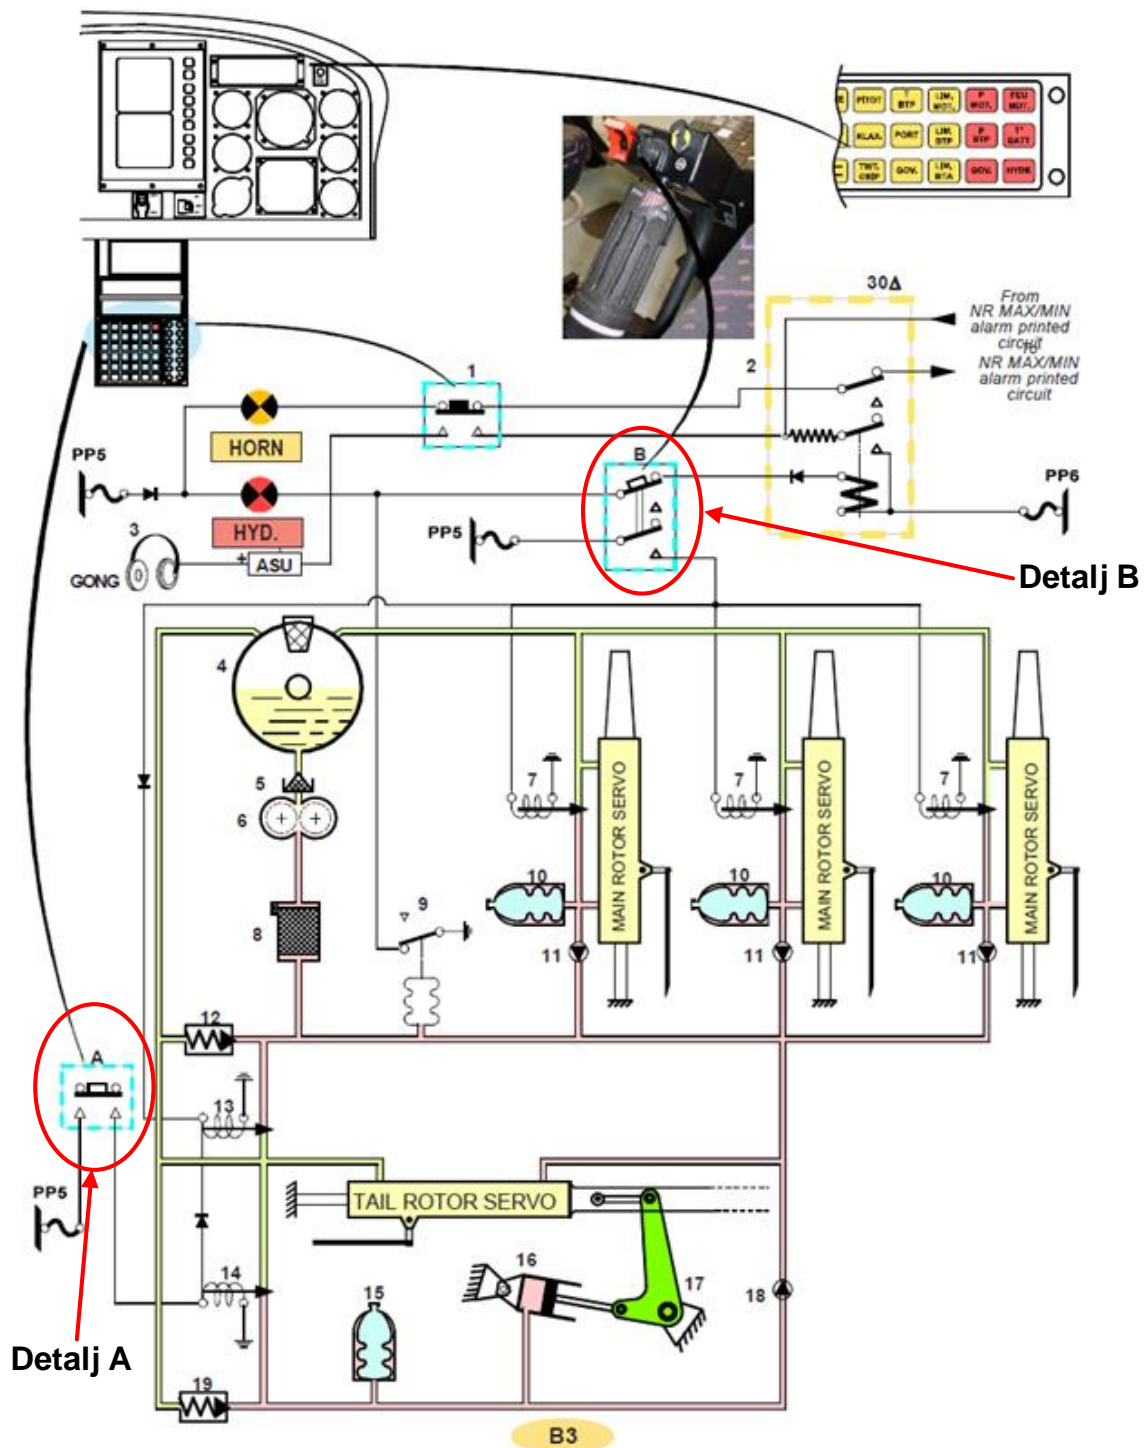
Figur 9: Hydraulikksystem AS 350 B3. Kilde: Airbus Helicopters

Da kontrollanten aktiverte «HYD TEST» bryter, og fartøysjefen deretter umiddelbart aktiverte «HYD OFF» bryter oppsto en sekvens av hendelser i helikopterets hydraulikksystem:
