RAPPORT

SL 2019/01

RAPPORT OM LUFTFARTSULYKKE I BERGEN HAVN, HORDALAND 10. MAI 2017 MED AIRBUS HELICOPTERS AS 350 B3, G-HKCN

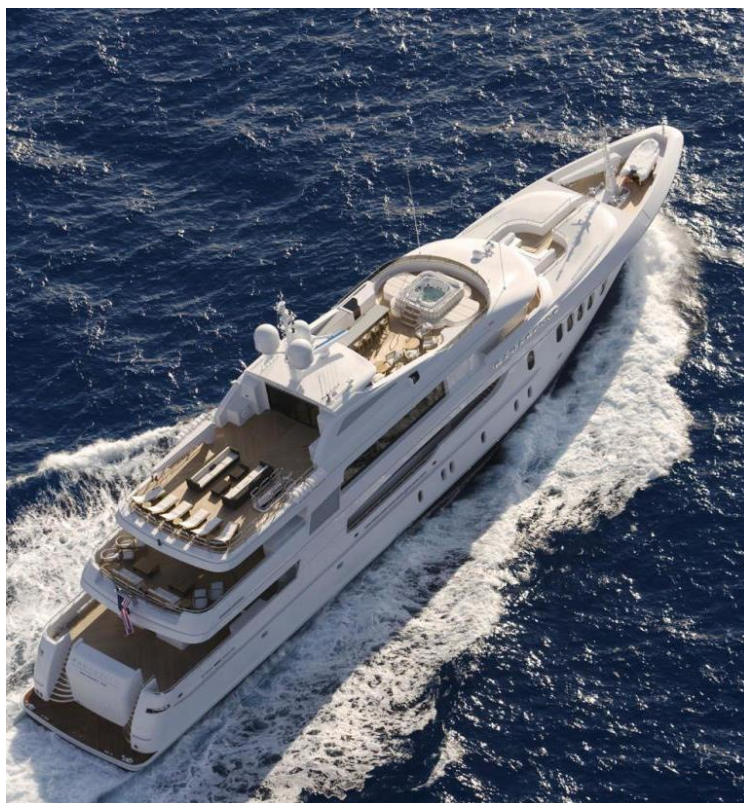
Figur 9: M/Y Bacarella, øvre aktre dekk ble benyttet som helidekk. Kilde: YachtCharterfleet.com

- Any loose items in the vicinity of the helideck must be secured immediately or reported to the HLO.*
- 1.17.2.6 Yachtens kaptein har forklart at han følte seg presset på tid for å klargjøre yachten for helikopterlandingen. Konsekvensen var at flere ting beskrevet i «Helicopter Operations Manual» ikke ble utført. Deriblant klargjøring av brannslukkingsutstyr for bruk på helidekk, og det ble ikke satt ut en lettboat for sikkerhet.
