# RAPPORT

SL 2019/04

## RAPPORT OM LUFTFARTSULYKKE VED ÅNGARDSVATNET, OPPDAL KOMMUNE 26. FEBRUAR 2017 MED DYN AERO MCR 4S, LN-DLH

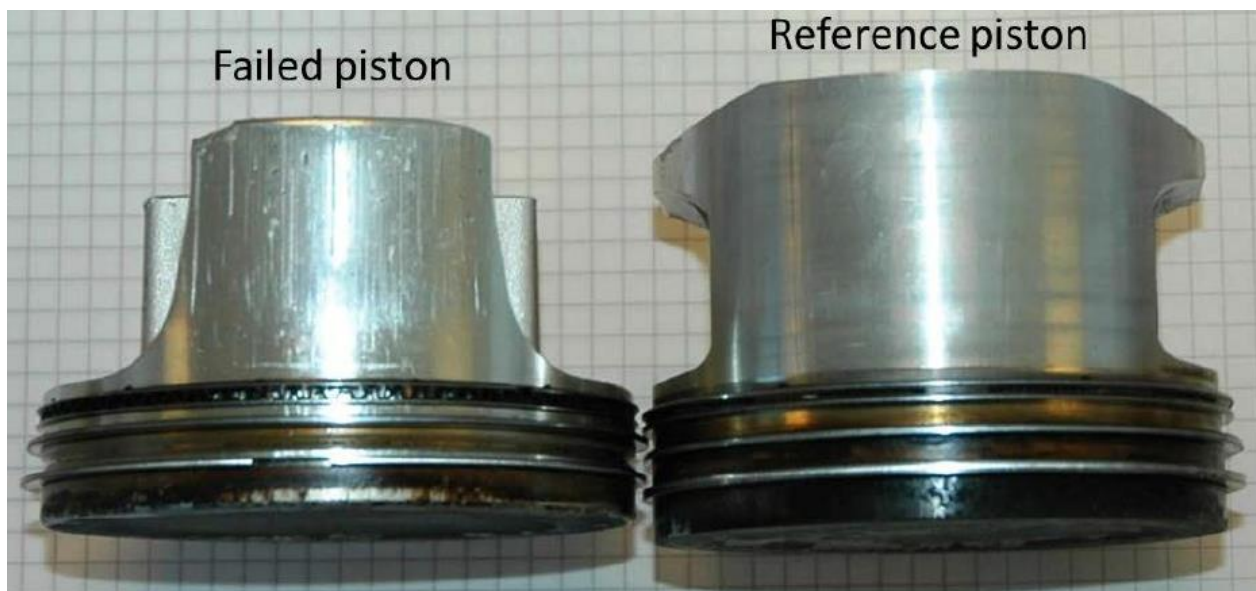
Hensikten med denne modifikasjonen var å øke motorens effekt samt å muliggjøre bruk av 95 oktan Mogas. Dette gjøres ved å øke motorens slagvolum, noe som gjøres ved å øke sylinderdiameteren og installere nye stempler med større diameter og med et annet design enn de originale Rotax stemplene. Motoren fikk øket slagvolumet fra  $1352 \text{ cm}^3$  til  $1417 \text{ cm}^3$ , noe som ifølge EdgePerformance gir en effektøkning på 7 hk og et lavere kompresjonsforhold enn i originalmotoren. Stemplene som leveres med ombyggingssettet hadde ikke stempelskjørt i full omkrets slik motorfabrikantens originale stempler hadde (se figur 4). Modifikasjonen innebar også at motorfabrikantens originale sylindere ble boret opp til en større indre diameter. Større diameter medfører mindre materialtykkelse i sylinderveggene. Modifikasjon til  $1417 \text{ cm}^3$  slagvolum var ment for turboladede motorer. Motoren til LN-DLH var ikke utstyrt med turbo.

Figur 4: Sammenligning. Originalt stempel fra Rotax til høyre. Foto: SHT/FOLAT

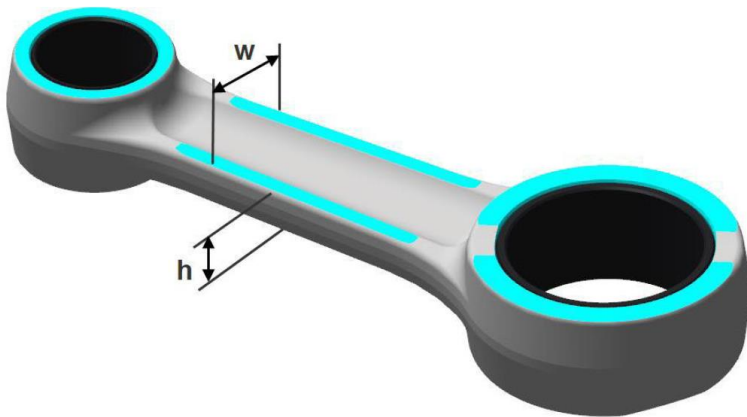
Stempelskjørt som ikke går rundt hele stempelet, noe som var tilfelle i motoren til LN-DLH, setter i følge Rotax større krav til dimensjonering av rådene som forbinder stemplene til veivakslingen. Rådene er en del av styringen av stemplene sideveis (i lengderetning av kryssboltene). Bevegelsene oppstår på grunn av den klaringen som må være mellom stemplene og sylinderveggene. Rotax sine stempler har stempelskjørt i full omkrets, noe som muliggjør å ha råder som er ca. 6 mm tykke (detalj «h» på figur 14). Rotax ville ha benyttet en tykkelse på ca. 13 mm (detalj «h» på illustrasjonen) på rådene for å ha tilstrekkelig stivhet til å kunne fange opp kreftene fra stemplenes sideveis bevegelser i sylindrene dersom de hadde brukt stempler av samme design som de som var installert i motoren. Dette forholdet var ikke ivarettatt da «Big Bore» stemplene ble installert i motoren til LN-DLH.

Figur 14: Skisse av råde. Illustrasjon: Rotax

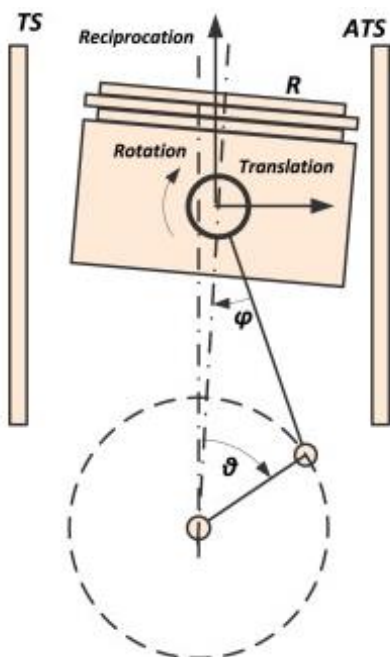
Klaringen mellom stempel og sylinder forårsaker også laterale bevegelser på stemplene som skal fanges opp av stempelskjørtens utforming. Stempelskjørtene skal dermed bidra til å styre stempelet i sylindren. Figur 15 viser hvordan et stempel beveger seg om kryssboltens akse på grunn av denne klaringen (overdrevet illustrasjon).

Figur 15: Illustrasjon av lateral bevegelse på stempel. Kilde: Sciencedirect.com

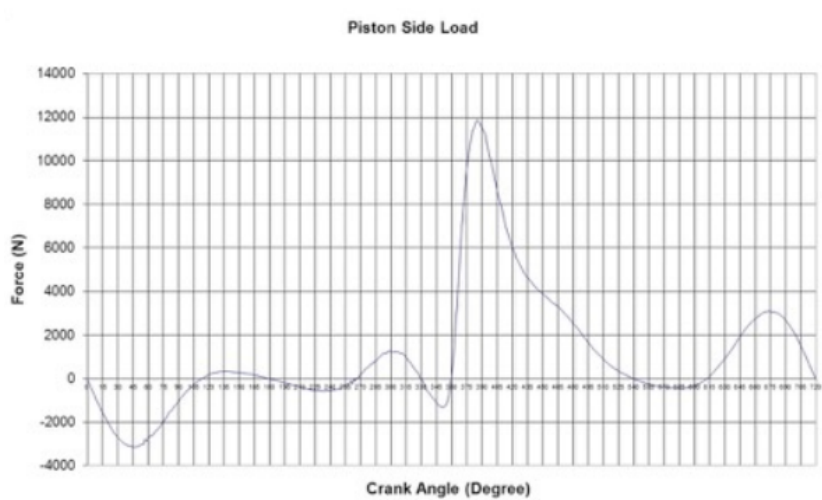
Følgende diagram gir et uttrykk for hvilke asymmetriske krefter som påvirker et stempel i forhold til veivakselens rotasjonsvinkel. Tallene i diagrammet representerer ikke spesifikt motoren i LN-DLH, men er et uttrykk for store asymmetriske variasjoner i de kreftene et stempel er utsatt for. Disse kreftene må absorberes av strukturen i stempelskjørtene (se figur 16).

Figur 16: Asymmetriske krefter som virker på et stempel. Kilde: JE pistons.com
