Statens
Havarikommisjon
for Transport

RAPPORT

SL 2020/04

RAPPORT OM LUFTFARTSULYKKE I ISFJORDEN, NÆR BARENTSBURG PÅ SVALBARD 26. OKTOBER 2017 MED Mil Mi 8AMT, RA-22312, OPERERT AV CONVERS AVIA AIRLINES JSC

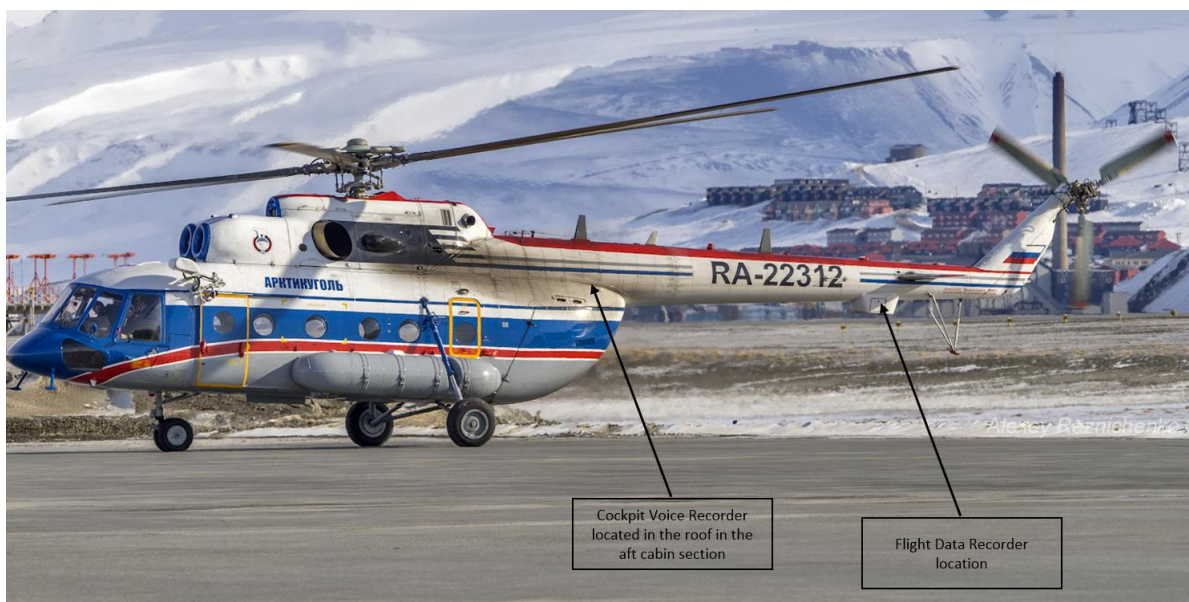
Figur 5: Plassering av CVR og FDR. Foto: Alexey Reznichenko. Illustrasjon: SHT

- 1.11.2.1 Helikopteret var utstyrt med en ferdsskriver (Flight Data Recorder – FDR) modell BUR-3-2 med minnemodul ZBN-1-3. Ferdsskriveren var montert i en egen beholder under helikopterets halebom (se figur 5). Enheten var ikke utstyrt med akustisk sender (Underwater Locator Beacon – ULB) som kunne muliggjort søk etter enheten med hydrofon.

- 1.11.2.2 Ferdsskriveren ble truffet av et hovedrotorblad i ulykkessekvensen, og den ble slått vekk fra sin innfesting i beholderen under halebommen (se figur 6).

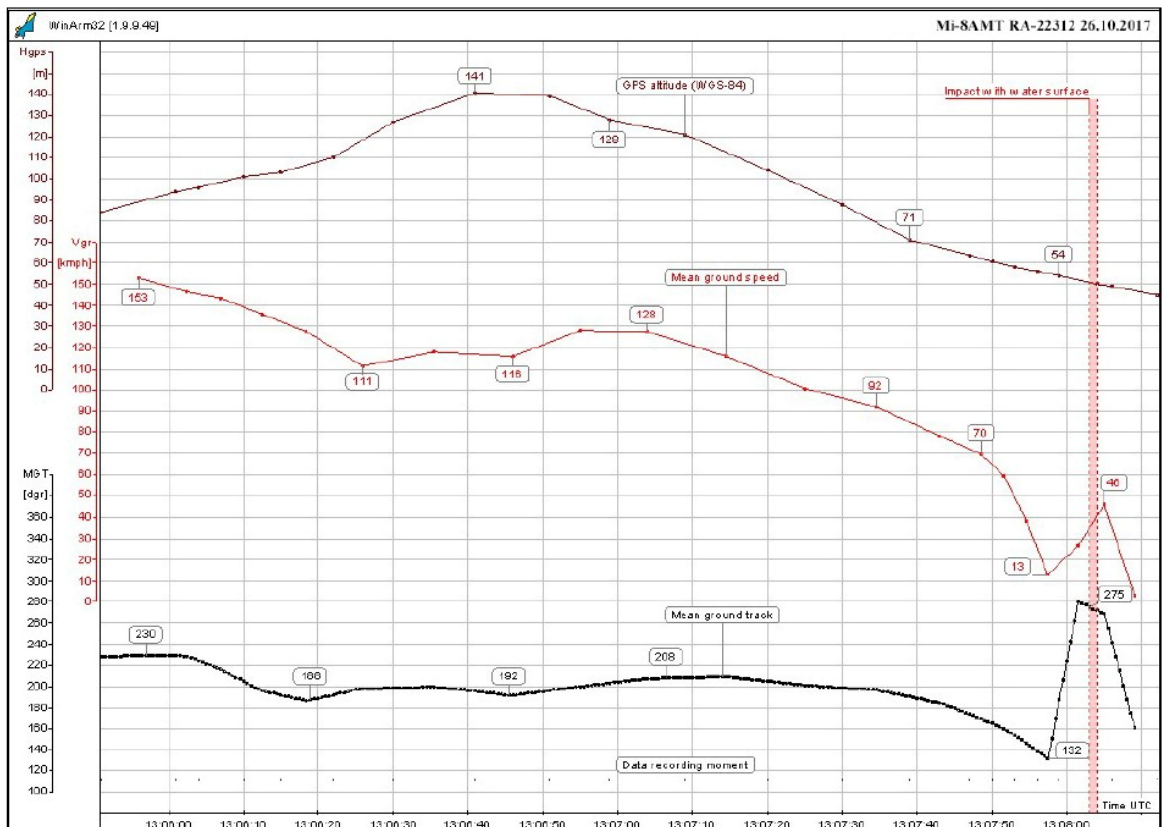
Figur 9: Plott av Garmin GPS 695C kalkulerte parametre for ulykkesflygingen. Rød vertikal strek indikerer tidspunkt for nedslag i vannet. Kilde: IAC/MAK

1.11.3.3 I de siste minuttene av innflygingen mot Heerodden ble hastigheten redusert fra ca. 200 km/t ned mot 13 km/t. I denne fasen dreide helikopteret seg mot en mer sør/sørøstlig kurs i forhold til den normale kursen på ca. 200 grader som er vanlig ved innflyging mot Heerodden ved flyging fra Pyramiden. Helikopteret dreide i løpet av det siste minuttet før ulykken mot venstre til en kurs på 135 grader. Avstanden til helikopterbasen var på dette tidspunktet ca. 2,5 km. Data fra de siste sekundene av flygingen viser en rask dreining mot ca. 275 grader. Data fra den siste fasen er sannsynligvis upålitelige fordi helikopterets bevegelser og horisontale posisjon (roll/pitch) kan ha påvirket GPS-antennens mottakerforhold.

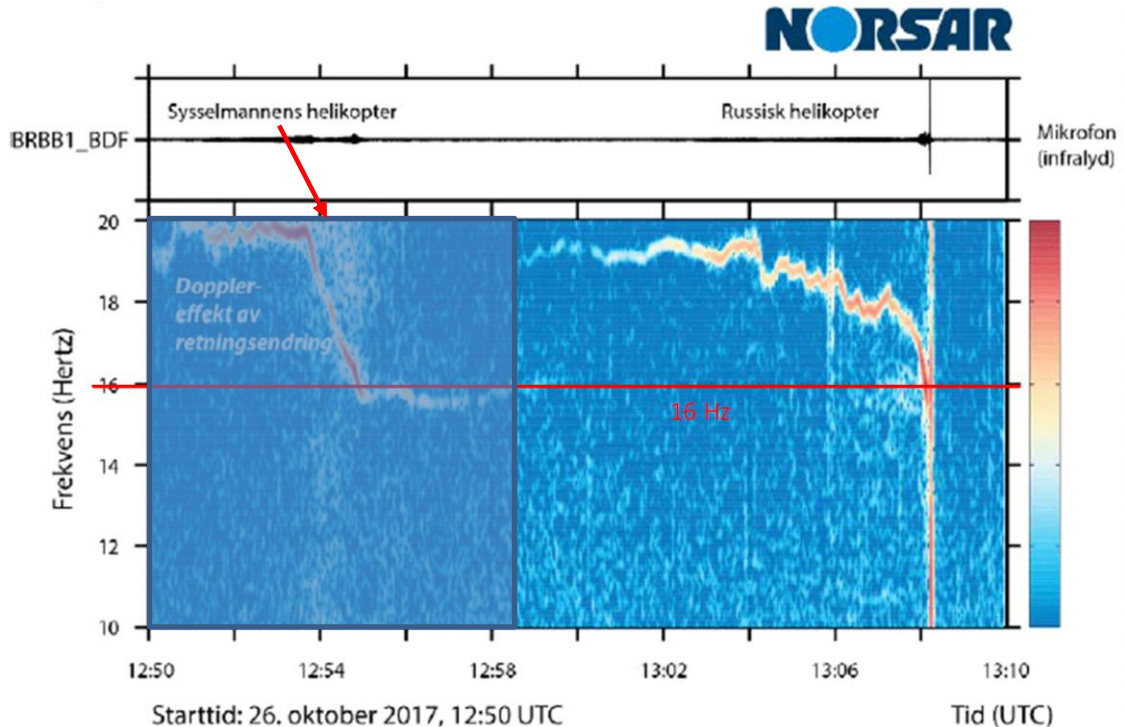
1.11.4.2 Basert på triangulering av data fra disse sensorene har det vært mulig å angi en ganske presis lokalisering og korrekt tidspunkt for helikopterets nedslag i vannet. Videre har det vært mulig å estimere helikopterets endringer i hastighet relativt til infralydmikrofonene plassert i nærheten av Heerodden. Helikopterets hovedrotor genererer en lydfrekvens på 16 Hz. Dopplereffekt vil endre denne frekvensen avhengig av om helikopteret nærmer seg eller fjerner seg fra lydsensoren, eller endrer hastighet. I en rapport fra NORSAR om hva deres sensorer fanget opp ved ulykken fremkommer et tid/frekvens diagram som støtter de hastighetsdata som Garmin GPS 695C enheten registrerte, nemlig at helikopteret rett før nedslag i vannet hadde svært liten hastighet (se figur 10).

Figur 10: Tid-frekvens spektrum av infralydsignaler fra ulykkeshelikopteret. Kilde: NORSAR

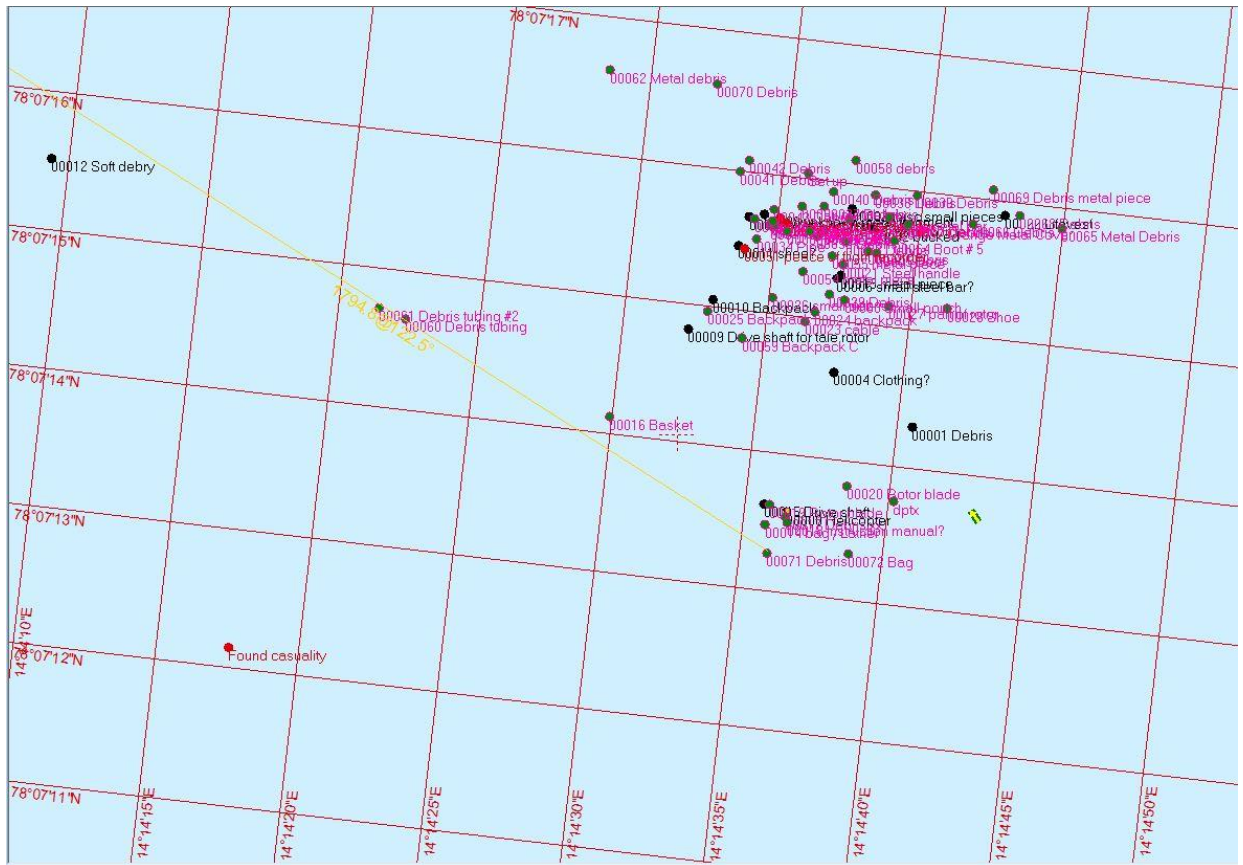
Havaristedet i Isfjorden nordøst av Heerodden er beregnet til å være i posisjon 78°07'16.24"N 14°14'32.77"Ø. Helikoptervraket ble funnet på flat sandbunn på 209 m dyp i posisjonen 78°07'13.59"N 14°14'36.48"Ø. Deler og løst utstyr ble funnet i nærheten av der hoveddelen av helikopteret lå på bunnen (se figur 11).

Figur 11: Kartlegging av gjenstander funnet på havbunnen. Kilde: Maersk Forza

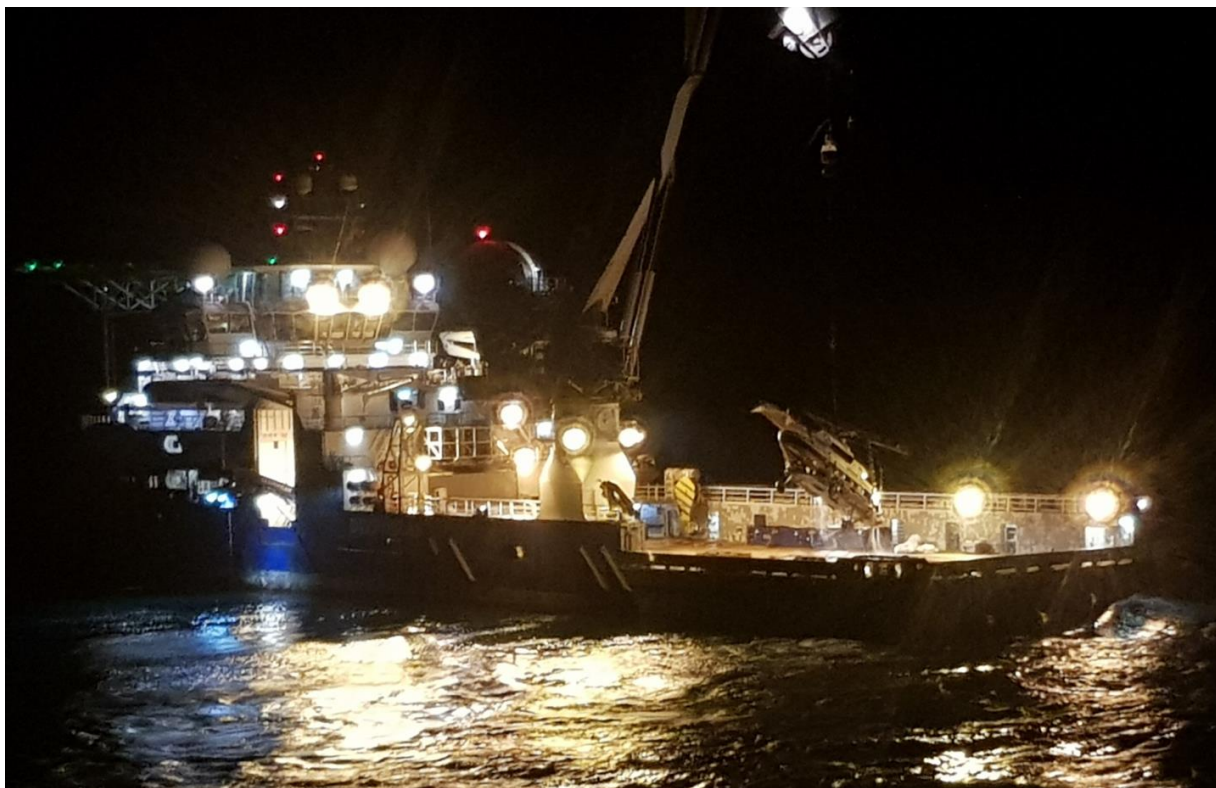
manipulatorarmer tredd mellom hovedrotorens pitch linker¹⁹ og rundt hovedrotorens aksel. Løftekroken fra skipets hovedkran ble koplet til kjettingen. Da løftet startet 3. november 2017, snudde helikopteret seg og ble hengende etter kjettingen som var festet rundt hovedrotorakselen. Helikopteret ble så løftet opp, og tidlig natten til 4. november var det om bord i Maersk Forza (se figur 14).

Figur 14: Helikopteret løftes ombord. Foto: Sysselmannen på Svalbard
