RAPPORT

SL 2020/07

RAPPORT OM LUFTFARTSULYKKE VED ØIAN FLYPLASS I MERÅKER, TRØNDELAG 7. NOVEMBER 2018 MED VAN'S AIRCRAFT INC (EX) RV-6, LN-AAL

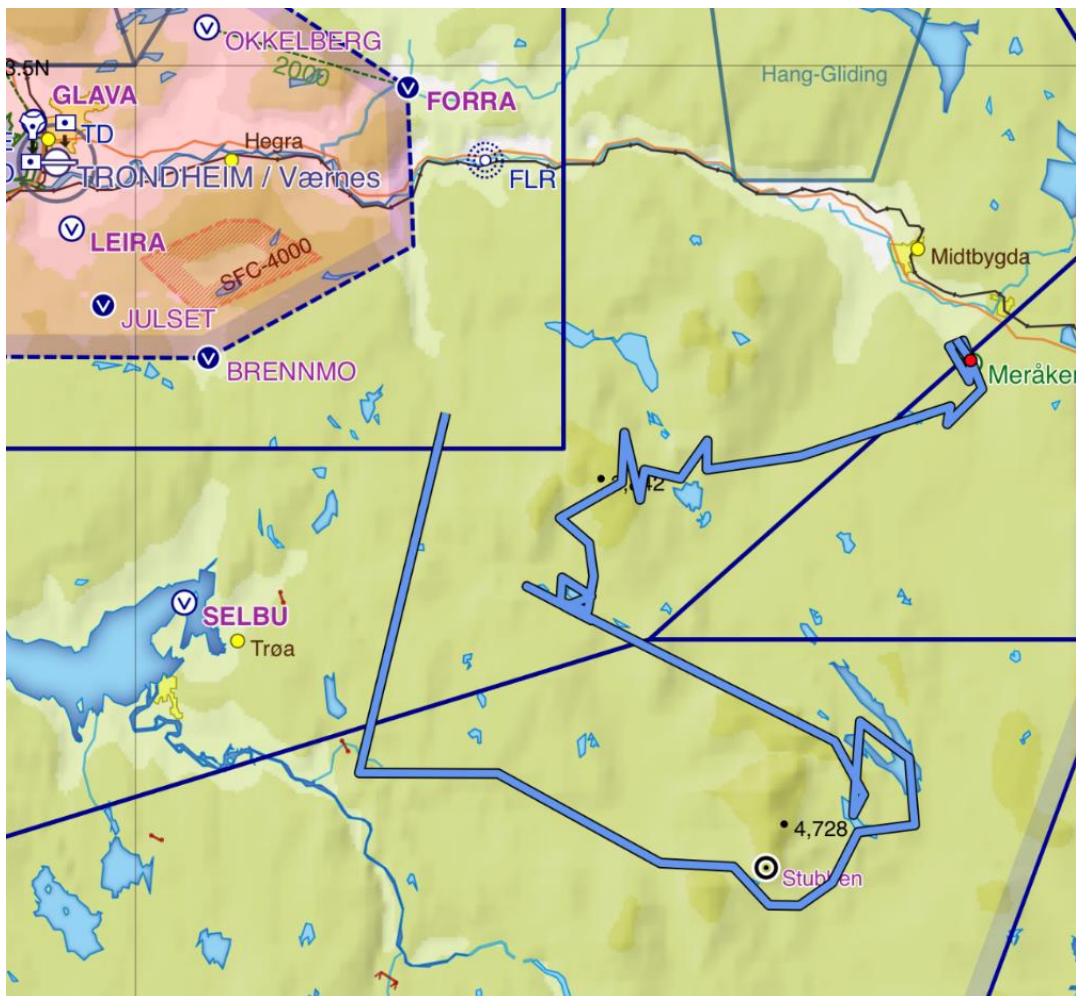
- 1.1.6 Fartøysjefen benyttet nettbrett med navigasjonsprogrammet SkyDemon under flygingen. Havarikommisjonen har lastet ned lagrede data fra enheten. Det viser et noe ufullstendig plott av flyturen fra Værnes til Øian der første del av turen ikke er registrert (se figur 1).

Figur 1: Kartplott som viser siste del av turen fra Værnes til Øian flyplass. Kilde: SkyDemon

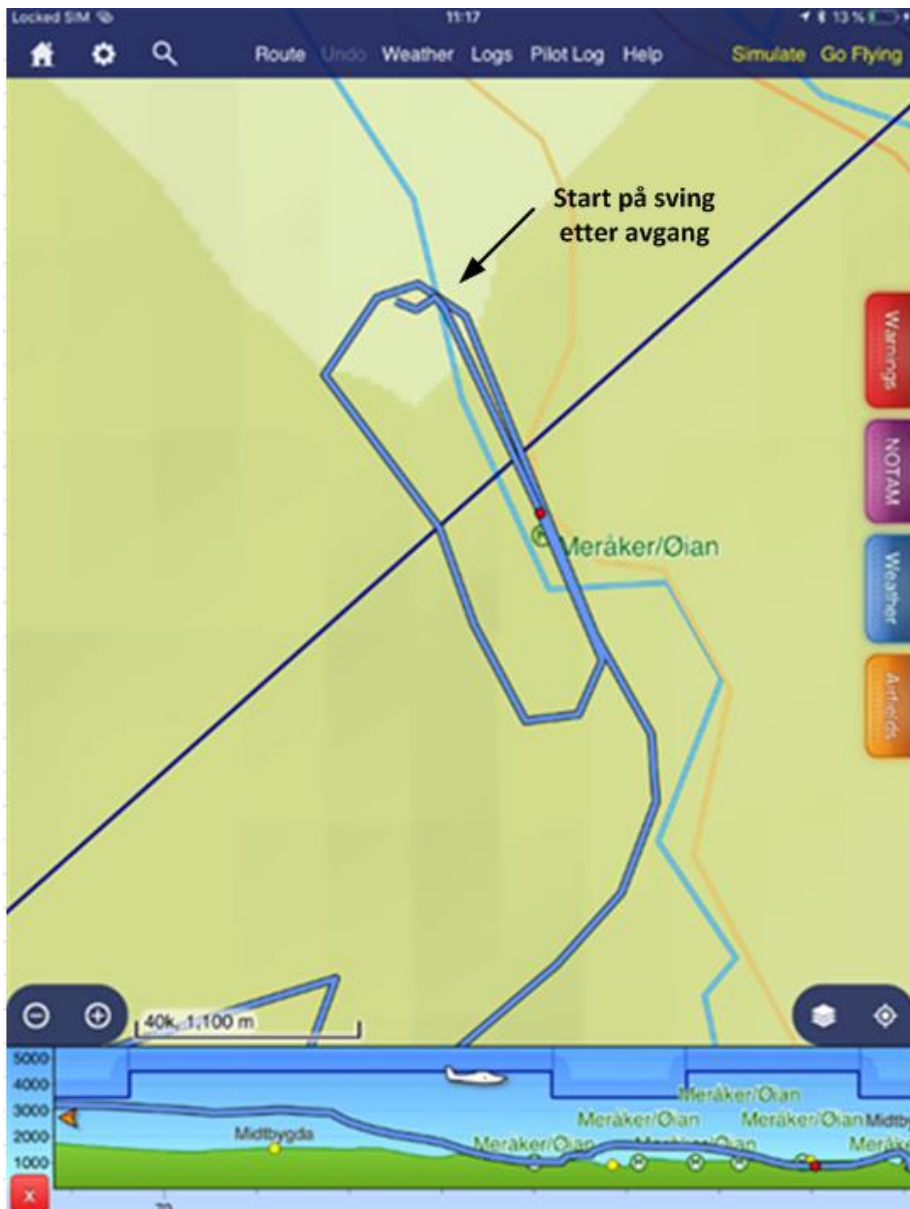
Figur 2: Kart fra SkyDemon som viser landingsrunden og siste avgang fra Øian flyplass. Den røde prikken indikerer at systemet mistet GPS dekning en kort periode mens flyet var på bakken.
Kilde: SkyDemon

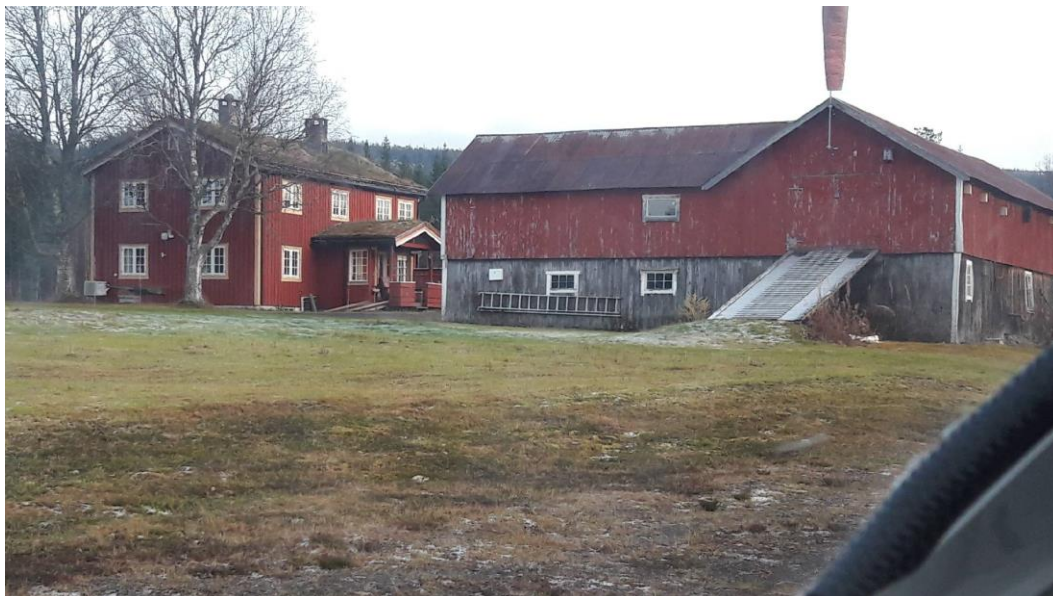
- 1.1.10 Kl. 1507 mottok fartøysjefen på en Lancair 235, LN-XKY, en melding på sin mobil med et bilde fra Øian (se figur 3) og teksten «ENØYAN intl. Kor e du no?» Fartøysjefen på LN-XKY var på vei fra Kristiansund lufthavn, Kvernberget (ENKB) mot Trondheim og hadde avtalt med fartøysjefen på LN-AAL å møtes i luften for å fly formasjon sammen. Da fartøysjefen på LN-XKY ikke fikk svar, valgte han å fly mot Værnes for å lande. Bildet ble antakelig tatt under «back track» før LN-AAL sin siste avgang på bane 34.

Figur 3: Bilde sendt fra mobilen til fartøysjef på LN-AAL rett før avgang. På bildet sees vindpølsen som henger rett ned. Foto: Fartøysjef på LN-AAL

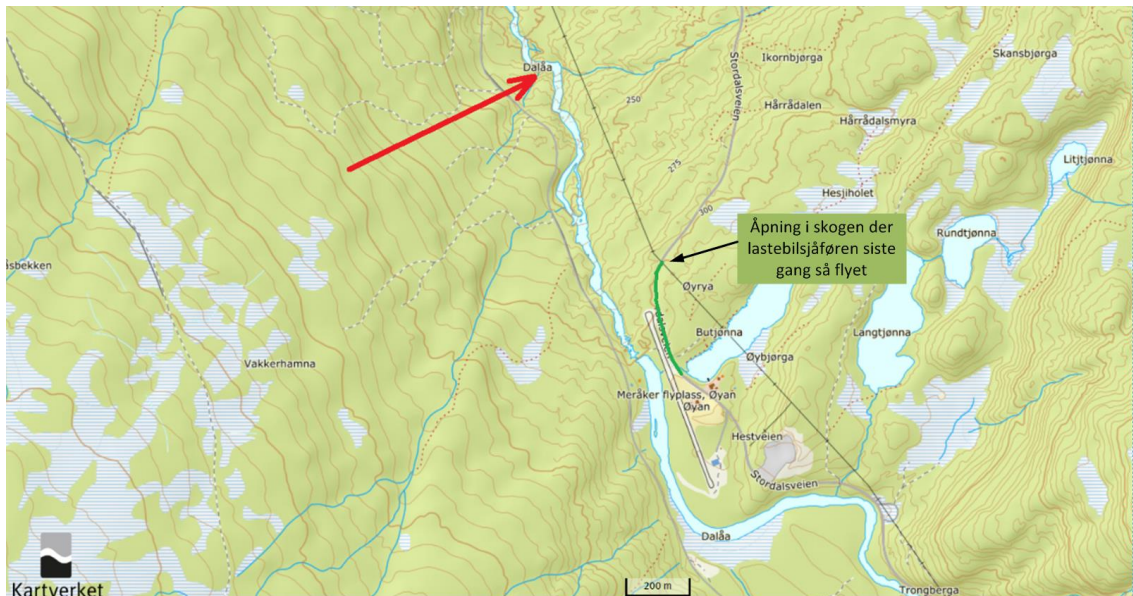
- 1.1.12 En lastebilsjåfør kjørte nordover på fylkesvei 6770 langs flyplassen på Øian da han hørte motordur fra et fly (se figur 4). Han så til venstre og oppdaget et fly som passerte lastebilen og lettet fra rullebanen anslagsvis 50 meter foran og til venstre for lastebilen. Flyet lettet ca. 200 meter før baneenden og klatret tilsynelatende normalt nordover. Det passerte 5–10 meter over trærne i enden av banen. Etter hvert som lastebilen kjørte, forsvant flyet ut av syne bak noen trær som sto langs veien. Ca. 310 meter lengre framme så han på ny et glimt av flyet i det lastebilen passerte en åpning i skogen hvor det gikk en kraftlinje. Flyet var da framme til venstre for lastebilen, omtrent på høyde med veien. Han så at det stupte bratt ned og forsvant bak noen trær. Den ene vingen var betydelig lavere enn den andre. På spørsmål fra Havarikommisjonen kunne han ikke si noe sikkert om flyet fløy rettvendt eller opp-ned.

Figur 4: Kart over flyplassen og havaristedet (merket med rød pil). Veistrekningen som lastebilsjåføren kjørte mens han observerte deler av flygingen er merket grønn.
Kart: © Kartverket. Illustrasjon: SHT

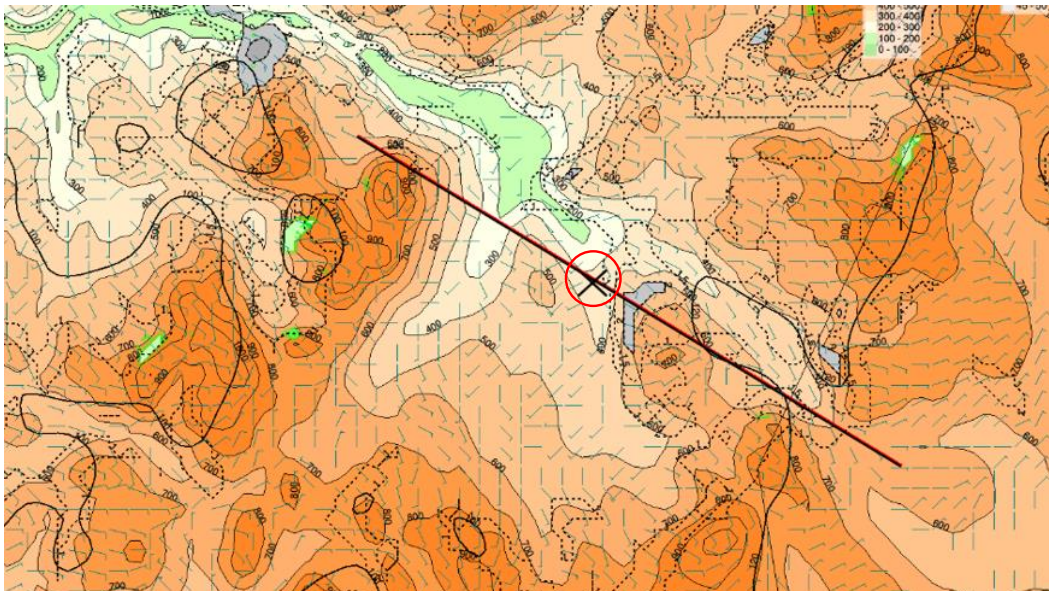
Den sterke lavnivå-inversjonen med et visst vindfelt ga fjellbølger som sannsynligvis brøt pga. den avtagende vinden med høyden og deretter motsatt retning (kritisk nivå⁴). En modell med 500 m oppløsning antyder mulige fallvinder og rotorer i Øian-området (se figur 6 og figur 8). 500 m modellen antyder også områder med moderat turbulens og moderate fallvinder på lesiden av fjellene i dette området. Nøyaktig plassering av rotoren trenger ikke å være likt det som modellen predikerer og slike fenomener kan fluktuere i tid og rom.

Figur 6: Figuren viser vind og turbulens i området over Meråker kl. 1500 den 7. november 2018. Den svarte streken markerer snitt som er brukt i figur 8 og de grå feltene indikerer områder med turbulens. Øian flyplass er markert med en svart X med ring rundt. Kilde: Meteorologisk institutt

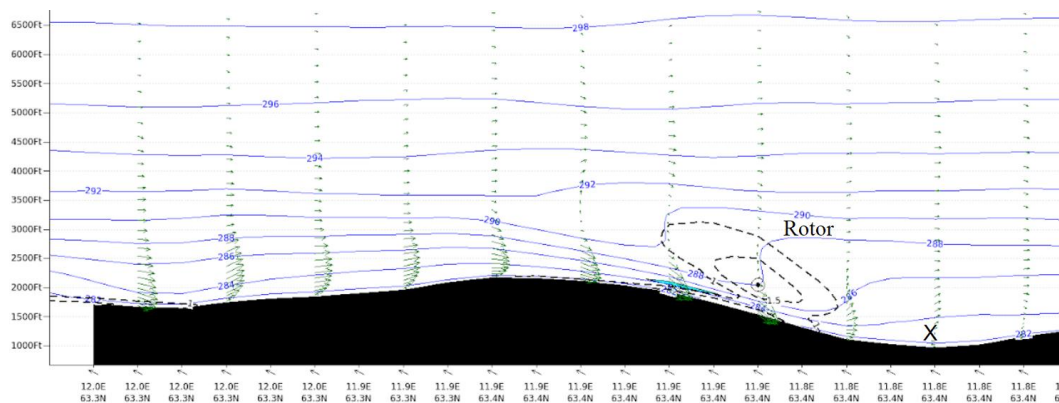
Figur 8: Figuren viser tendenser til hydraulisk hopp med turbulent rotor i området og vindskjær nedstrøms av fjellet sydøst for Meråker kl. 1500 den 7. november 2018. Blå linjer viser potensiell temperatur i Kelvin. Grønne piler viser vind langs snittet. X markerer omtrentlig posisjon til Øian flyplass. Kilde: Meteorologisk institutt

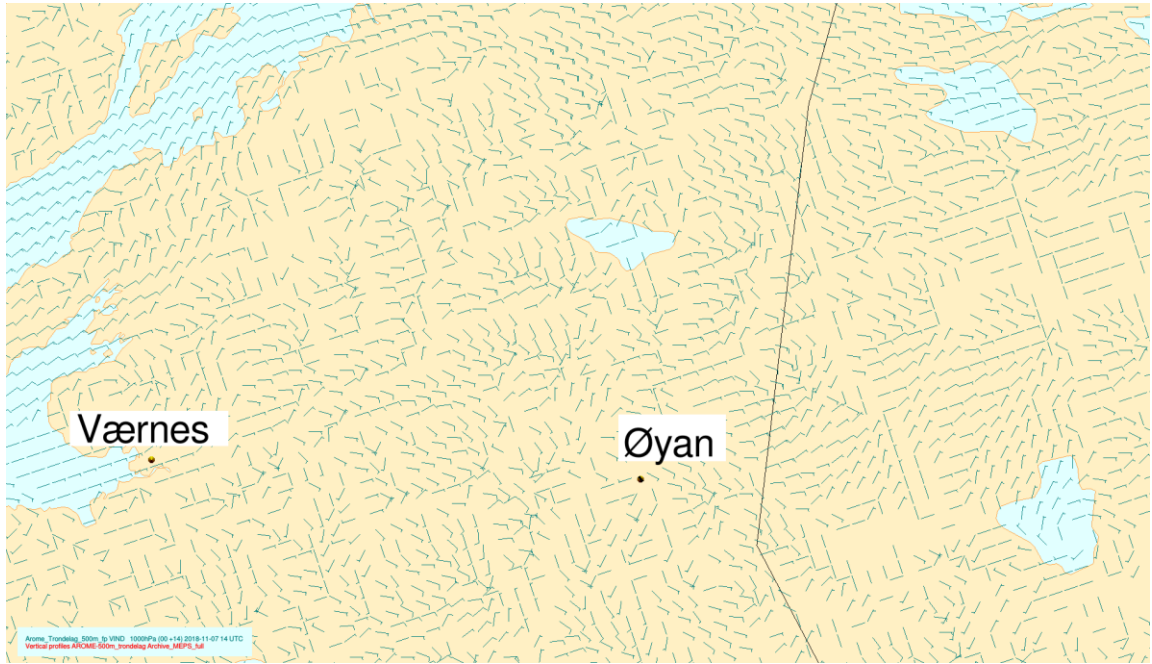
Figur 9: Kart over vind i trykkehøyde 1000 hPa (500 m modell). Kilde: Meteorologisk institutt

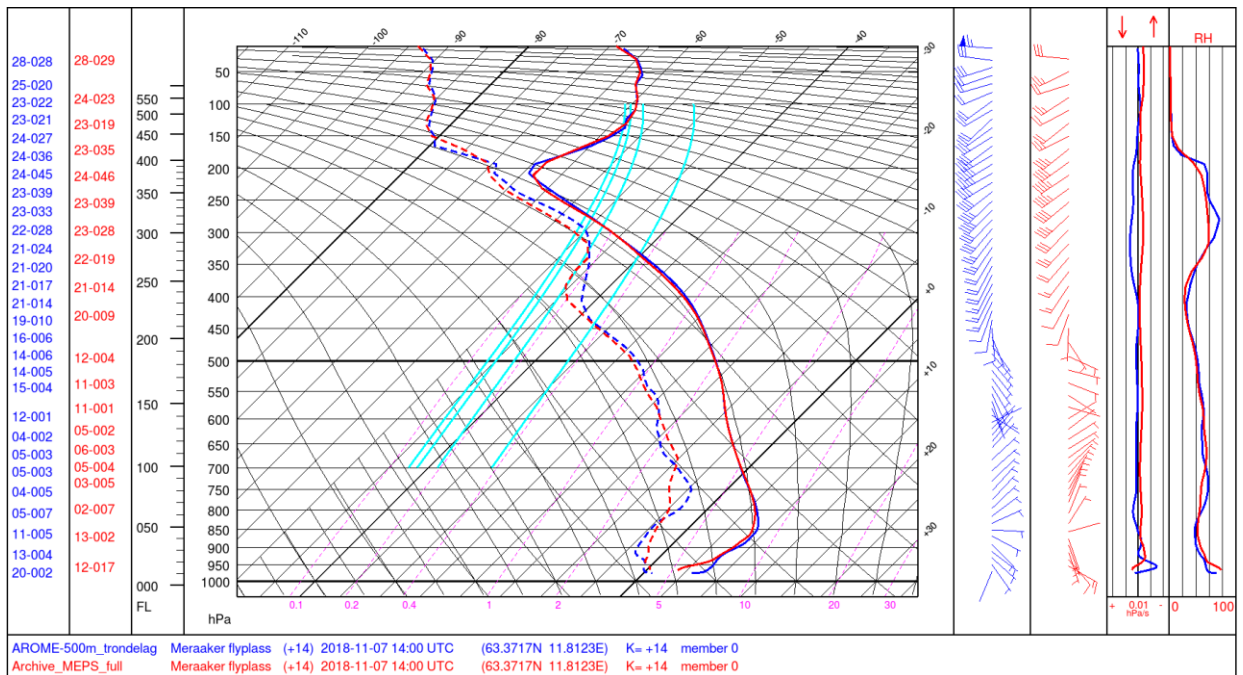
Figur 10: Vertikalprofil den 7. november 2018 kl. 15 lokal tid (14 UTC) over Meråker flyplass Øian som viser hvordan temperatur (heltrukken linje), duggpunktstemperatur (stiplet linje), horisontal vind (tall og vindpiler), vertikalvind (negative verdier viser oppvind og positive verdier viser nedvind) og relativ fuktighet endrer seg med høyden ifølge modellberegninger med høy oppløsning. Kilde: Meteorologisk institutt

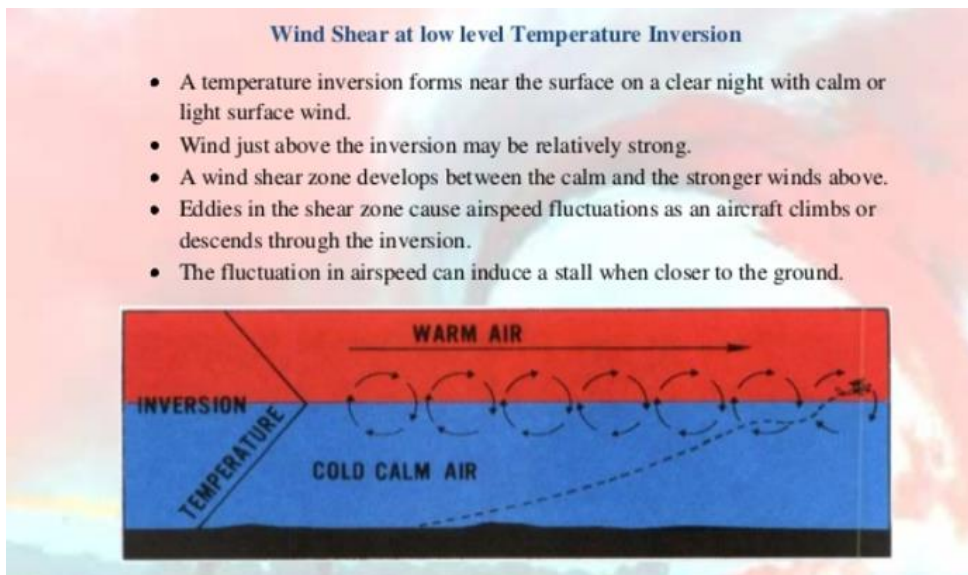
Siden overflatevinder er svake under slike forhold kan både landing og avgang foregå i begge rullebaneretninger. Men hvis man ikke tar hensyn til vindretningen over inversjonen kan flyet møte en uventet medvind og et tilsvarende tap av hastighet med fare for utsteiling når man klatrer gjennom inversjonen. Det samme kan skje under en innflygning gjennom en inversjon der man går fra å ha vinden imot til vindstille.

Figur 11: Illustrasjon av vindskjær (wind shear) ved temperaturinversjon.
Kilde: «Aviation Weather - FAA Advisory Circular»

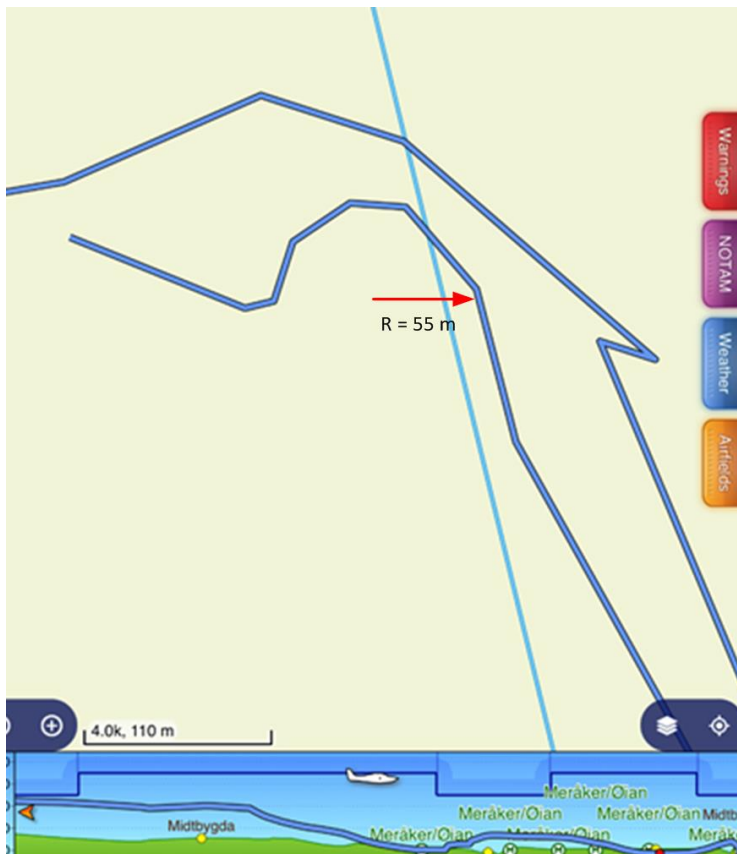
- 2.2.4 Havarikommisjonen har gjort beregninger på antatt krenningsvinkel og G-krefter i svingen etter avgang fra Øian basert på informasjon hentet fra navigasjonsprogrammet SkyDemon (se figur 22). Det er imidlertid knyttet usikkerhet til nøyaktigheten i opplysningene fra SkyDemon, blant annet grunnet varierende mottaksforhold for GPS i Meråker-området.

Figur 22: Beregning av radius i sving etter avgang fra Øian flyplass. Det ytterste «tracket» er fra landingsrunden, mens det innerste er utklatering og sving etter siste avgang. Kilde: SkyDemon

Det betyr at svingen må være utført med 3,2 G.

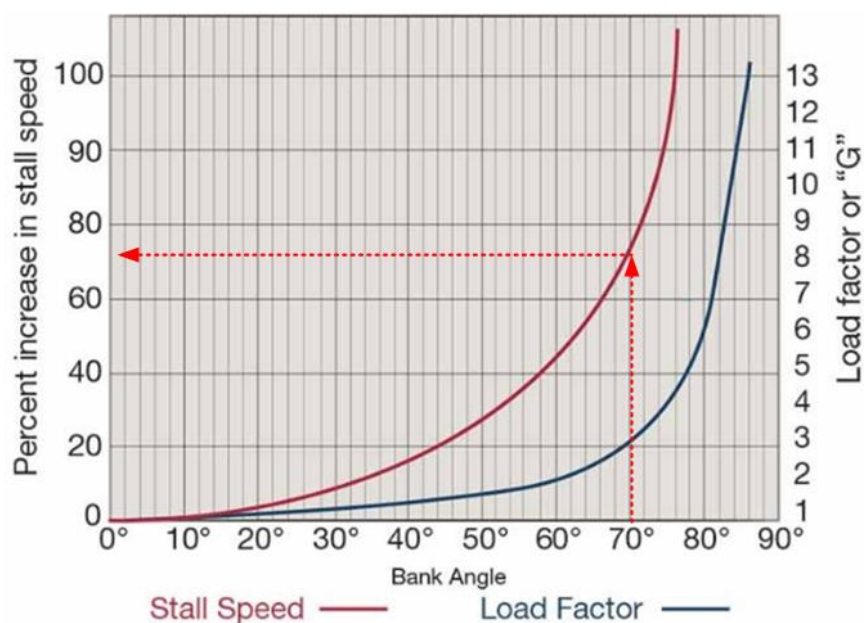
En annen interessant utregning er hvilken påvirkning en såpass krapp sving har på steilehastigheten. Følgende tabell viser den prosentvise økningen i steilehastigheten i forhold til krenningsvinkel:

Figur 23: Bank angle vs increase in stall speed and load factor.
