RAPPORT

SL 2020/14

RAPPORT OM LUFTFARTSULYKKE PÅ OSLO LUFTHAVN GARDERMOEN 18. DESEMBER 2018 MED BOEING 787-9 DREAMLINER, ET-AUP OPERERT AV ETHIOPIAN AIRLINES

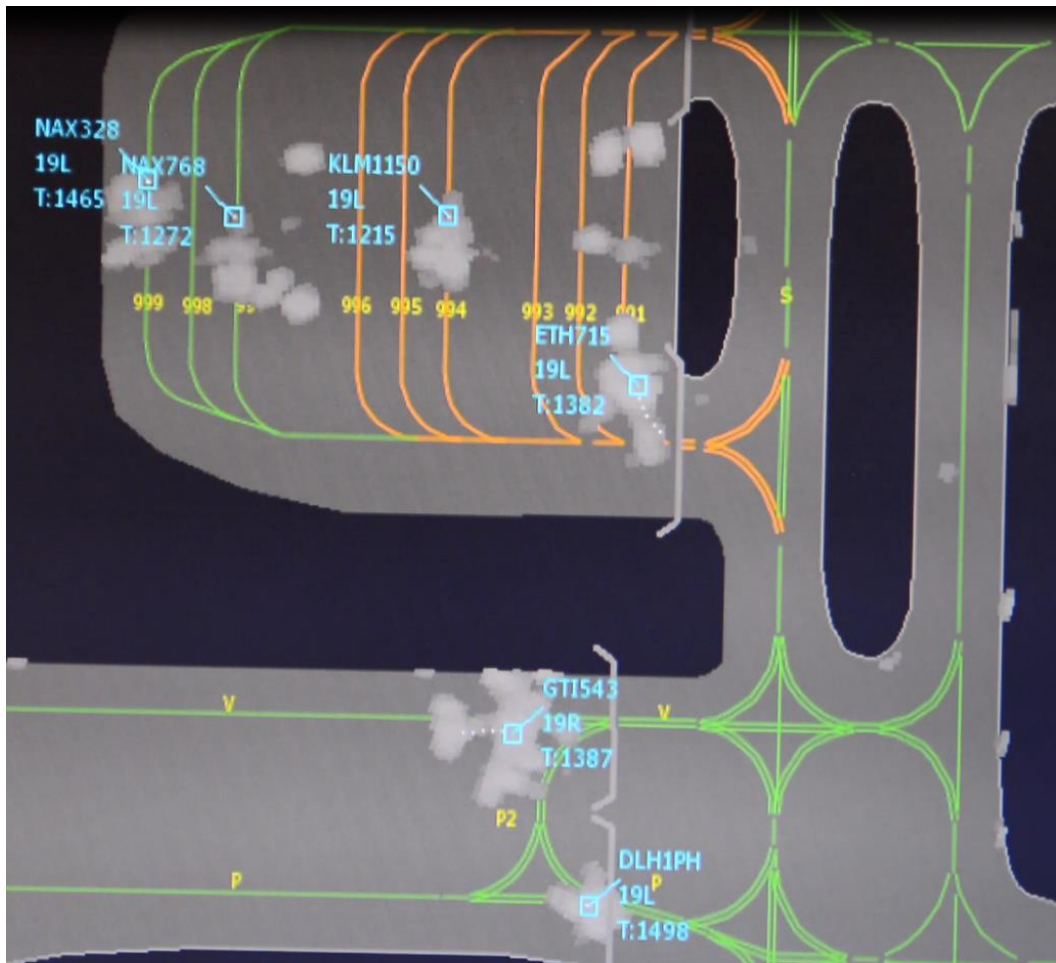
Figur 1: Skjerm bilde fra bakkeradar da ETH715 var i ferd med å svinge inn på avisingsstand 991. Samtidig var tre andre luftfartøy på avisingsplattform «Bravo Nord» (to Norwegian og ett KLM). Avisingskoordinatorene får i tillegg informasjonen om flytype. Kilde: Avinor. Foto: SHT

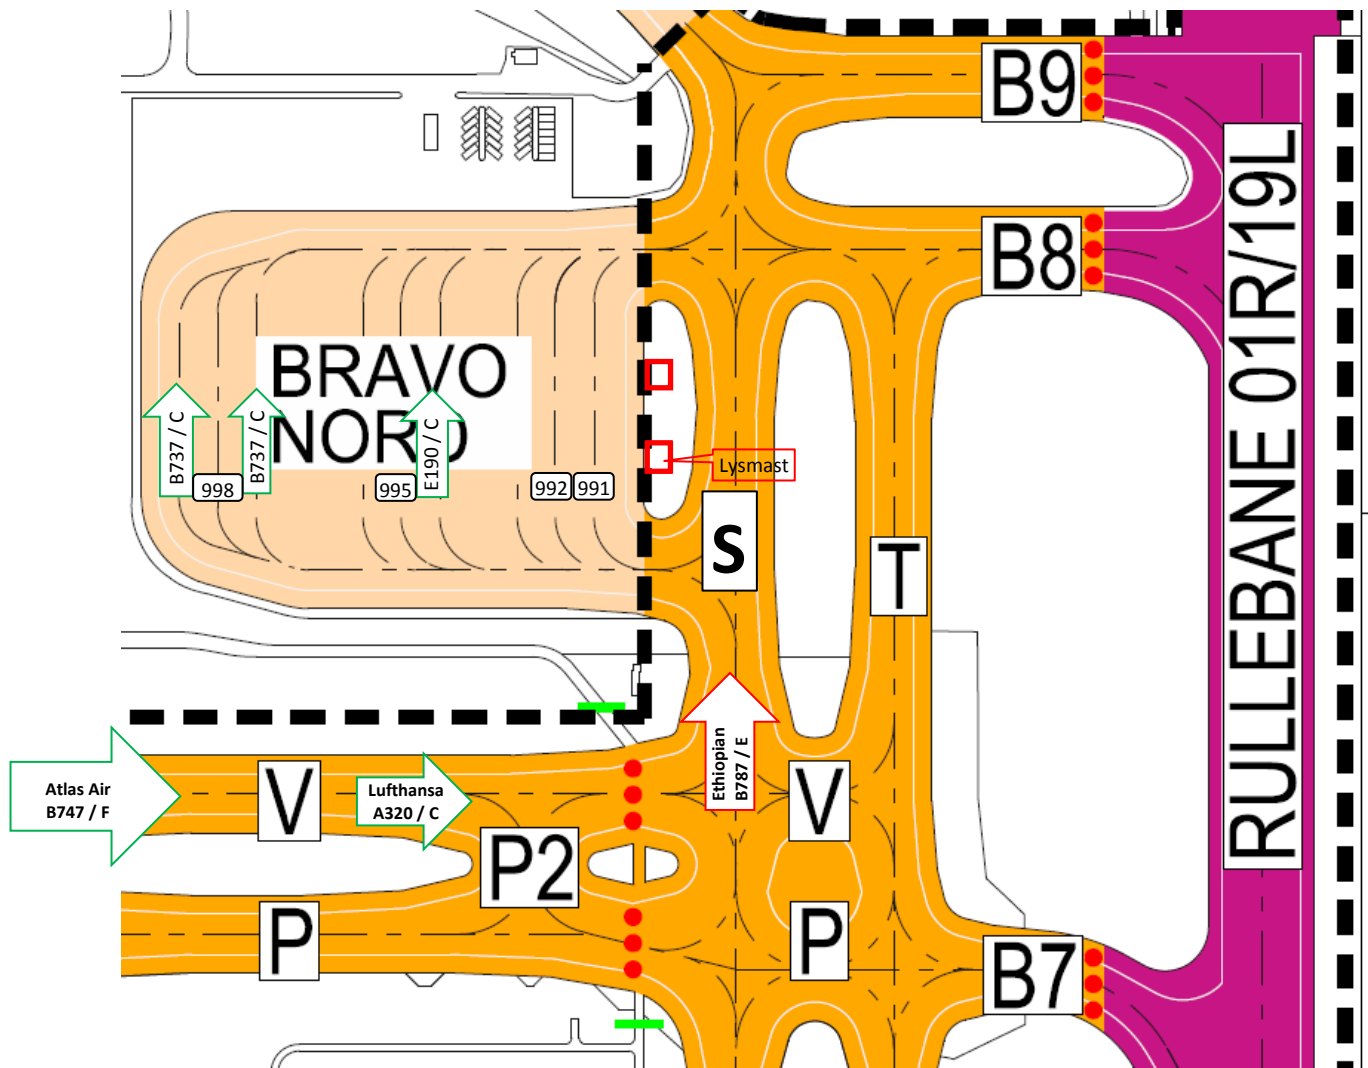
Figur 2: Avisingsplattform «Bravo Nord». Flyenes posisjon da avisingskoordinator nr. 2 tildelte ETH715 avisingsstand 991. Kun avisingsstand 992, 995 og 998 kan benyttes av fly større enn kategori C, slik som Boeing 787. Kilde: Avinor. Illustrasjon: SHT

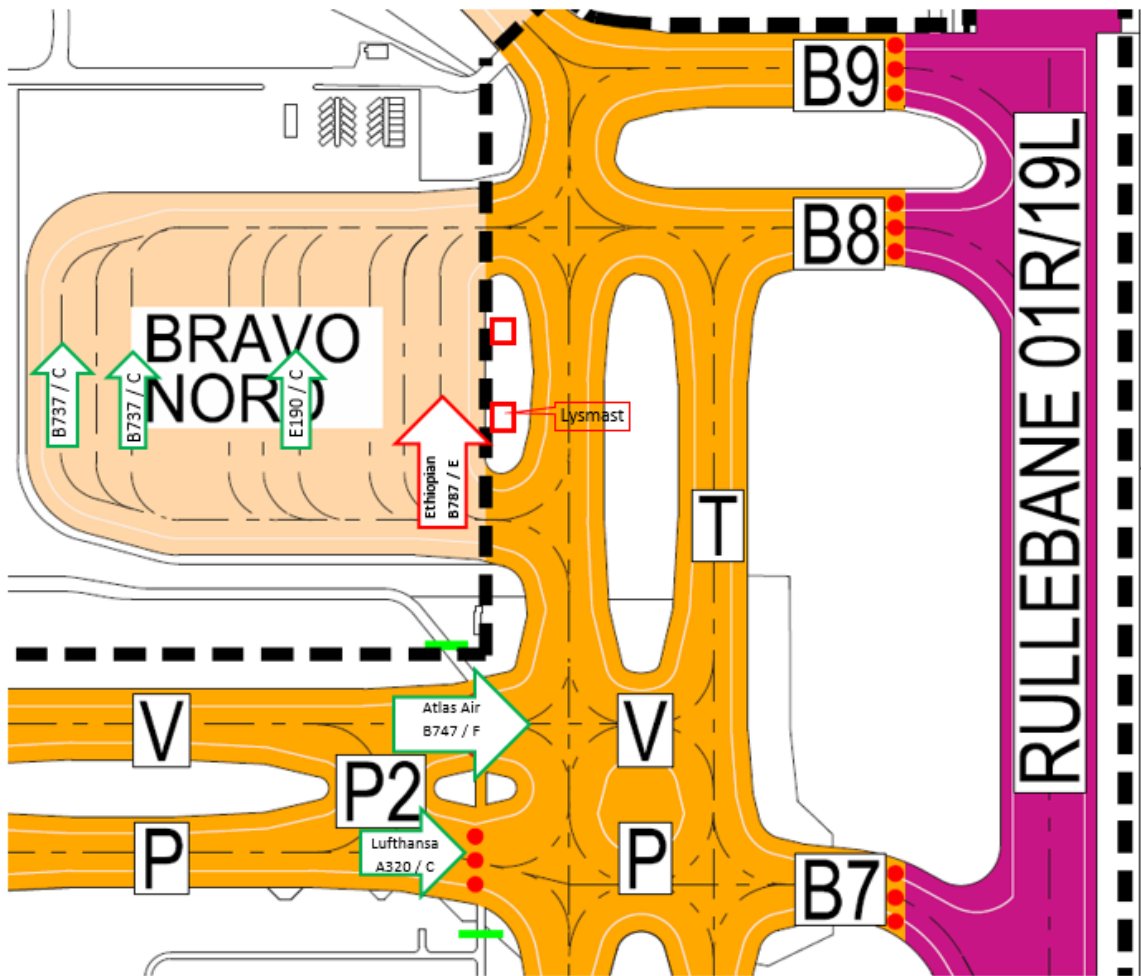
Figur 4: Avisingsplattform «Bravo Nord». Flyenes posisjon på kollisjonstidspunktet i henhold til bakkeradar. Kilde: Avinor. Illustrasjon: SHT

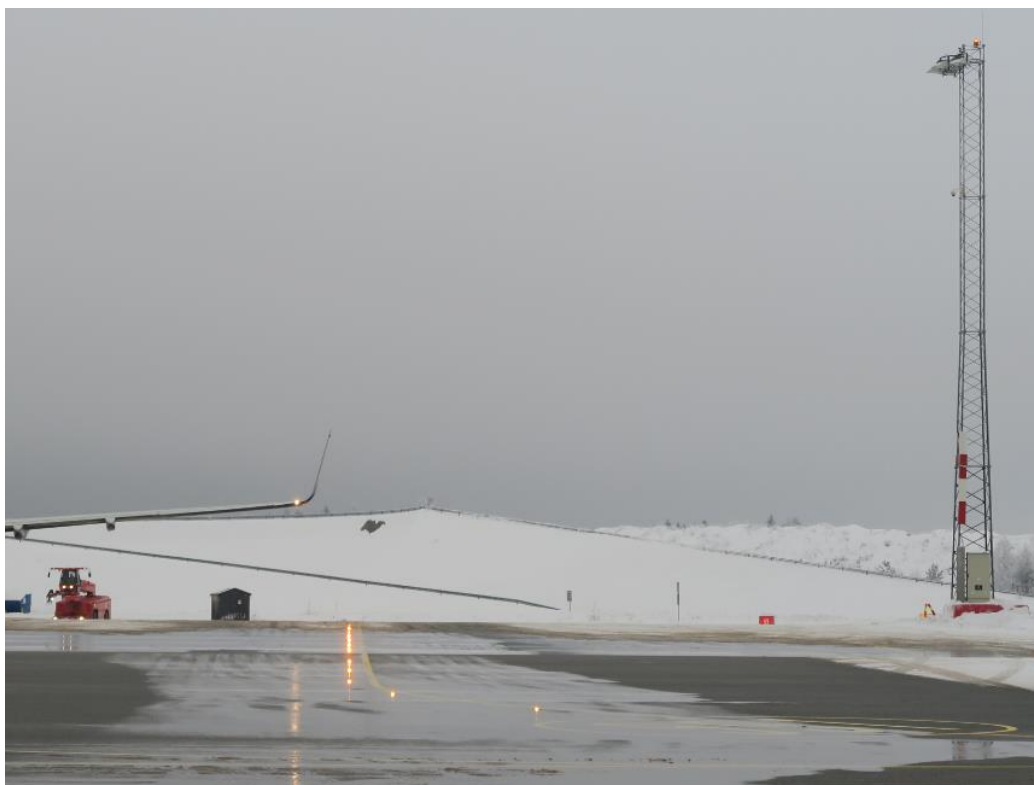
- 1.12.1.1 På avisingsplattformene ved Gardermoen er det lys i ledelinjene i asfalten inn mot samtlige avisingsstand (se figur 9). Fra etableringen av Gardermoen som hovedflyplass i 1998 og frem til 2019 har det vært mulig å tenne lysene individuelt for hver ledelinje. Tenning av individuelle lysrekker har vist seg å være uhensiktsmessig på grunn av utforming av betjeningspanelet.

- 1.12.1.2 I 2019 ble det påbegynt å teste ut bruk av bakkeradarsystemet til styring av taksebanelys¹⁰ ved terminalbygget. En oppdatering av systemet i den forbindelse medførte at det ikke lenger ble mulig å tenne individuelle ledelys på de tre avisingsplattformene. Det vurderes å se på muligheten for tilsvarende bruk av bakkeradardata for styring av ledelysene på avisingsplattformene, alternativt få tilbake manuell styring av lysene (se for øvrig pkt. 1.18.1.2 og pkt. 1.18.3).

Figur 9: Senterlinjelys i asfalten inn mot avisingsstand 991. Bildet er tatt dagen etter ulykken.
Foto: SHT
