SL 2020/15

RAPPORT OM LUFTFARTSULYKKE PÅ TISLEIFJORDEN I GOL 24. APRIL 2020 MED CESSNA 172S, LN-KAB

Avgitt dato: 30.07.2020
SL Rapport: 2020/15

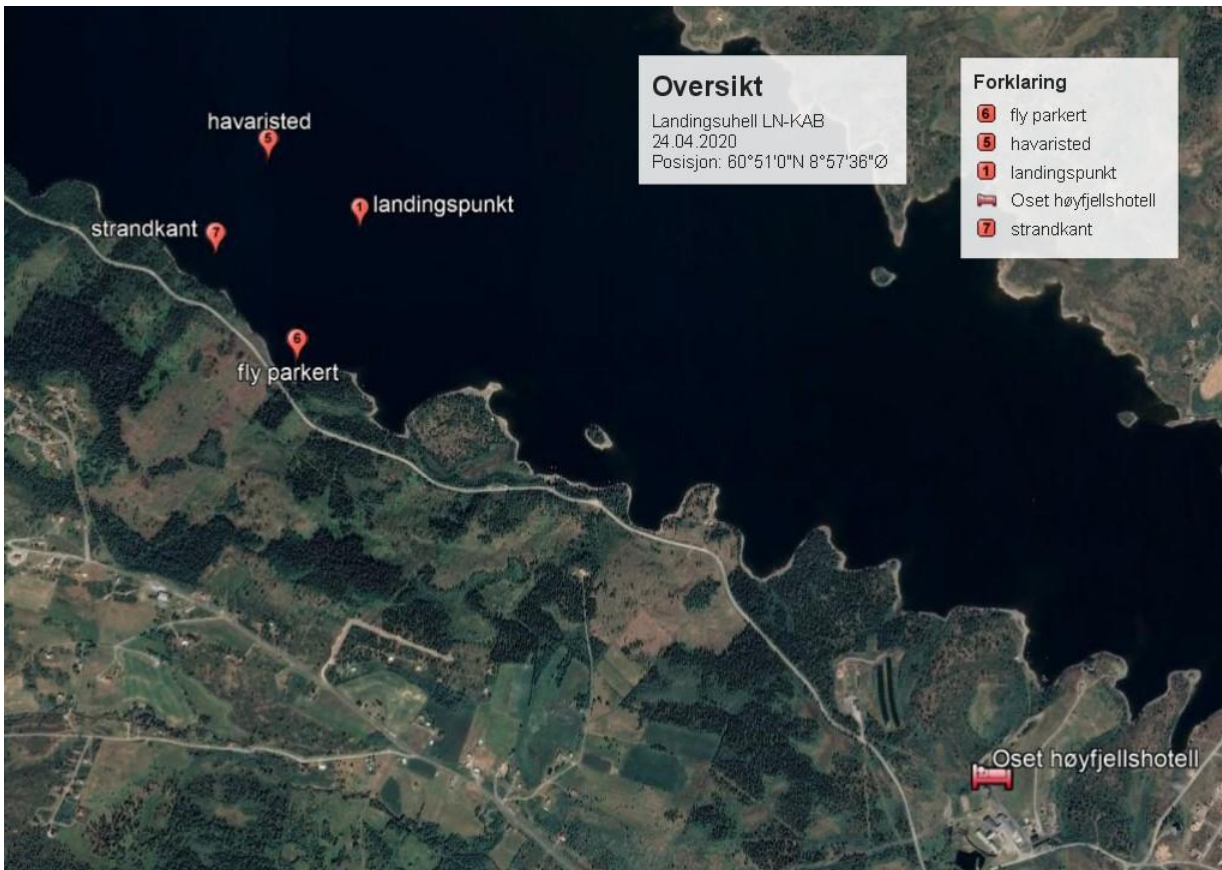
Figur 1: Tisleifjorden er en regulert innsjø på 13 km², med variabel vannstand 821–809 moh. På grunn av kraftverksinngrep og nedtapping av innsjøen var strandlinjen vesentlig lengre ut enn kartet viser. Kart: Google Maps med påtegning av fartøysjef LN-KAB
