## *RAPPORT OM LUFTFARTSULYKKE NÆR OPPDAL FLYPLASS FAGERHAUG (ENOP) 29. JULI 2020, MED ROLLADEN-SCHNEIDER FLUGZEUGBAU LS8-18, LN-GCG*

Avgitt dato: 28.01.2021  
SL Rapport: 2021/02

## Rapport nr. 15/2020

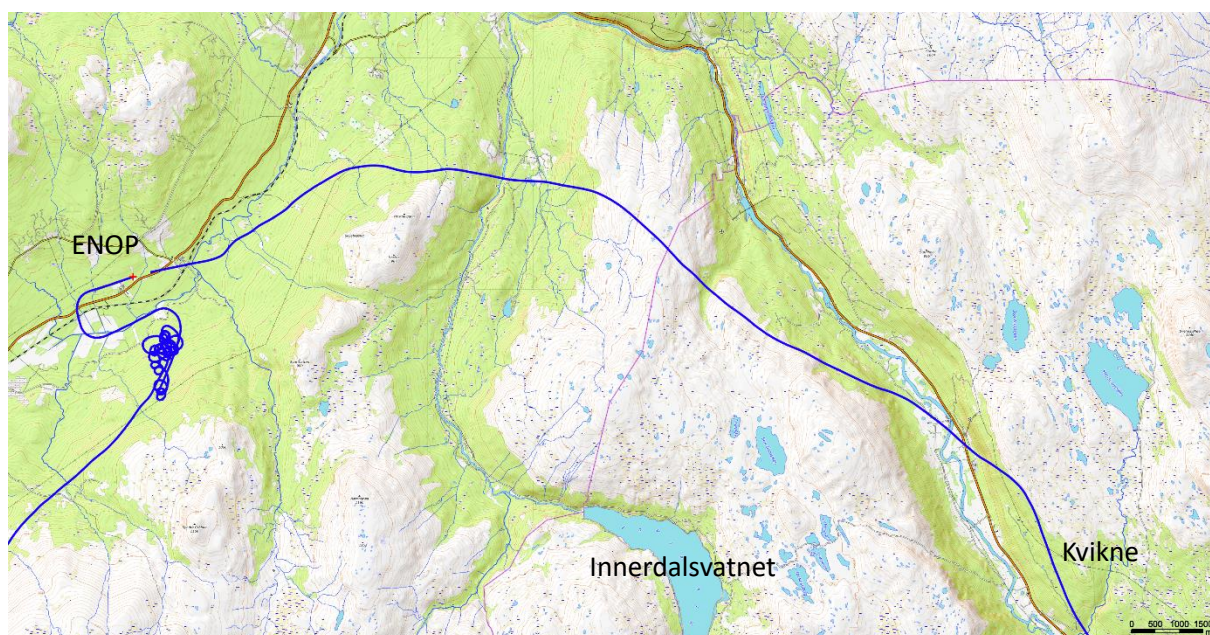
Fig 1: Track fra flightcomputer. Takeoff og start på turen mot vest, og turens siste del med retur fra øst.

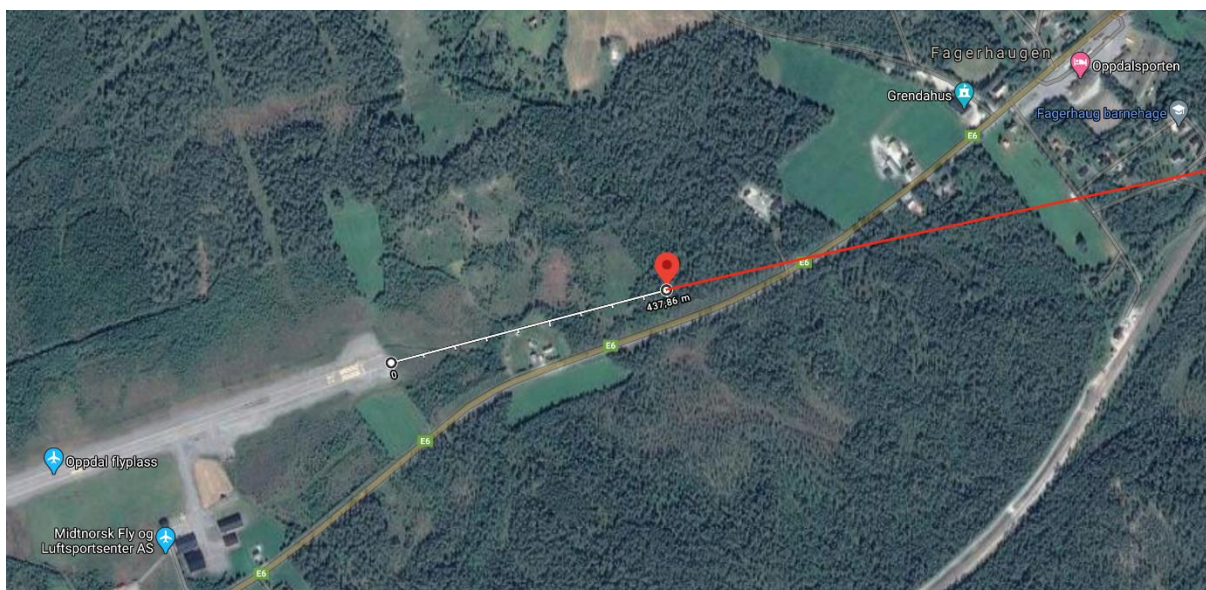
Fig 2: Utsnitt fra Google Maps, anmerket havaristed (rød markør), avstand (hvit), samt siste del av flightherecorder track (rød strek)
