Luftfart 2021/03

RAPPORT OM LUFTFARTSULYKKE PÅ NORDNESTJØNN ØST FOR ARENDAL LUFTHAVN GULLKNAPP 14. AUGUST 2019 MED PIPISTREL ALPHA ELECTRO, LN-ELA

Luftfartøy:	Pipistrel Alpha Electro
Nasjonalitet og registrering:	Norsk, LN-ELA
Eier:	Norges Luftsportforbund (NLF)
Bruker:	Samme som eier
Besetning/fartøysjef:	1 (uskadet)
Passasjerer:	1 (uskadet)
Havaristed:	Nordnestjønn, 2 NM øst for Arendal lufthavn Gullknapp (ENGK)
Havaritidspunkt:	Onsdag 14. august 2019, kl. 1440

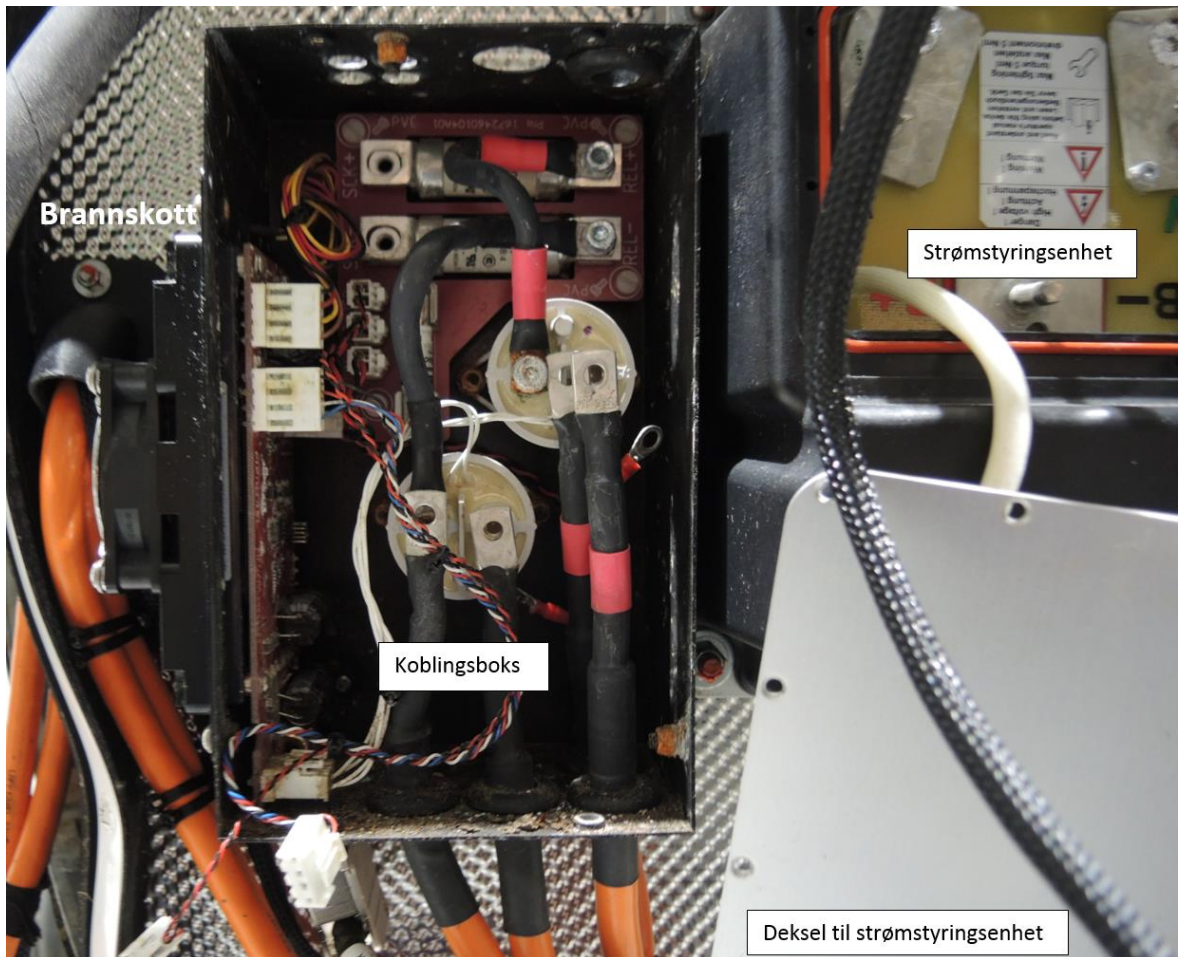
- 1.6.2.2 Ved siden av koblingsboksen sitter strømstyringsenheten. Det er en EMSISO Power Controller som får likestrøm fra hovedbatteriene via koblingsboksen. Enheten har en omformer som leverer 400 V, 3-fase vekselspanning til flyets motor. Strømstyringsenheten er videre koblet til motorens hovedinstrument (EPSI 570) og gasshåndtaket.

Figur 4: Brannskottet med koblingsboks og strømstyringsenhet. På bildet er lokket til koblingsboksen og dekselet til strømstyringsenheten avmontert. Foto: Statens havarikommisjon

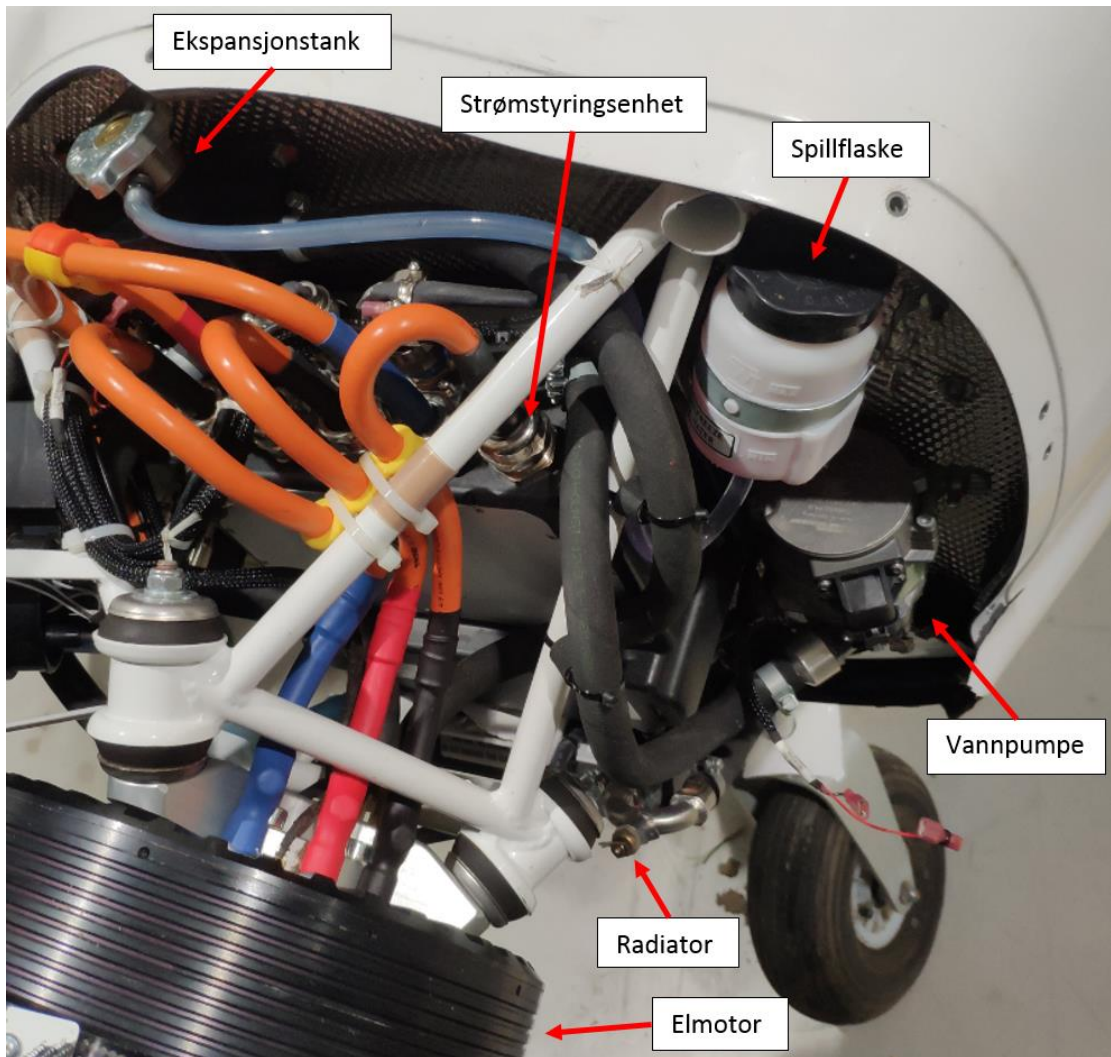
figur 6). Ifølge vedlikeholdshåndboken⁶ har systemet en kapasitet på 1 liter væske. Den skal bestå av en 50/50-prosent blanding av frostvæske og vann⁷.

Figur 6: Motorinstallasjonen i LN-ELA med hovedkomponentene i kjølesystemet. Foto: Pipistrel

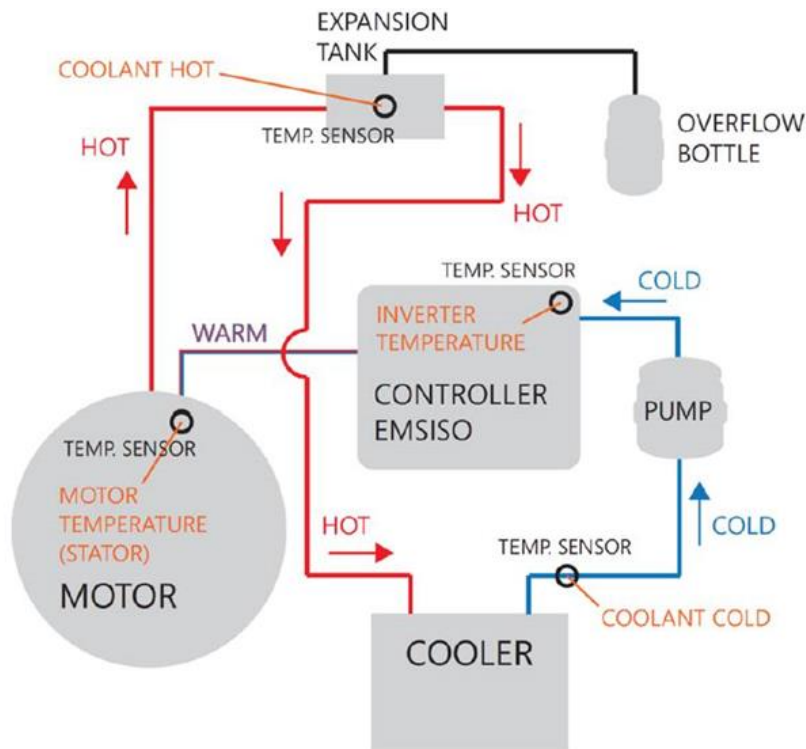
1.6.3.2 Kjølesystemet har en rekke temperaturgivere. Figur 7 viser en prinsippskisse av kjølesystemet som også markerer områdene hvor det er plassert temperaturgivere.

Figur 7: Prinsippskisse av kjølesystemet. På denne skissen er det markert én temperatursensor på strømstyringsenheten (Controller Emisiso). I realiteten har denne enheten til sammen fire sensorer. Illustrasjon: Pipistrel

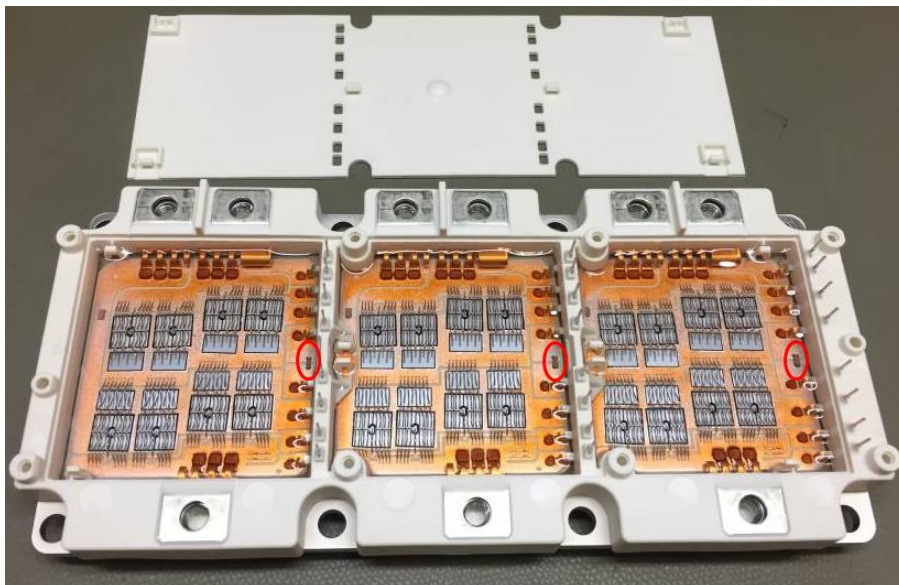
Figur 9: De tre elektronikk-kamrene i strømstyringsenheten. Tre IGBT-transistorer med tilhørende temperatursensorer er markert med rød ring. Illustrasjon: EMSISO

- 1.6.3.4 Fabrikanten (EMSISO) har opplyst at dersom strømstyringsenheten blir overopphetet vil den kunne gå i feilmodus og redusere eller kutte motorkraften. Den må i så fall resettes før den kan levere strøm til motoren igjen. Ifølge EMSISO kan enheten også gå i feilmodus dersom det registreres for store forskjeller mellom de individuelle temperaturgiverne. Fabrikanten har informert om at denne type feilmodus kan oppstå. Se punkt 1.6.3.7 og advarsel under punkt 1.6.6.4 *Drive temperature sensor failure*.

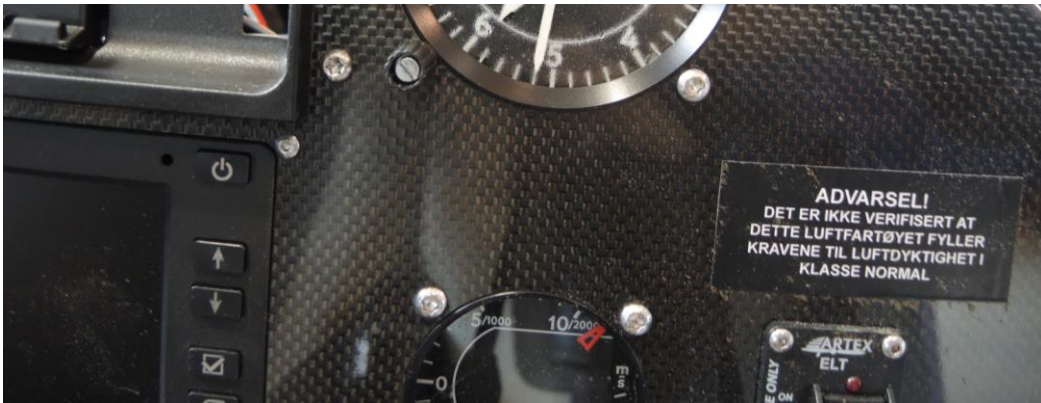
Figur 18: Skilt med informasjon til passasjerer i LN-ELA. Foto: Statens havarikommisjon

- 1.17.2.3 På Luftfartskonferansen i 2019 tok Havarikommisjonen opp temaet med passasjerers mulighet til å foreta informerte valg før de aksepterte risikoen med å bli med på en flytur med luftfartøy som ikke tilfredstilte ordinære luftdyktighetskrav. Havarikommisjonen stilte blant annet spørsmål ved om ovennevnte merking og skilt var tilstrekkelig.
