RAPPORT

LUFTFART 2022/03

***Luftfartsulykke på Reinsvoll flyplass i
Innlandet 22. mai 2021 med Cessna 172S,
LN-AGT operert av Gjøvik og Toten
Flyklubb***

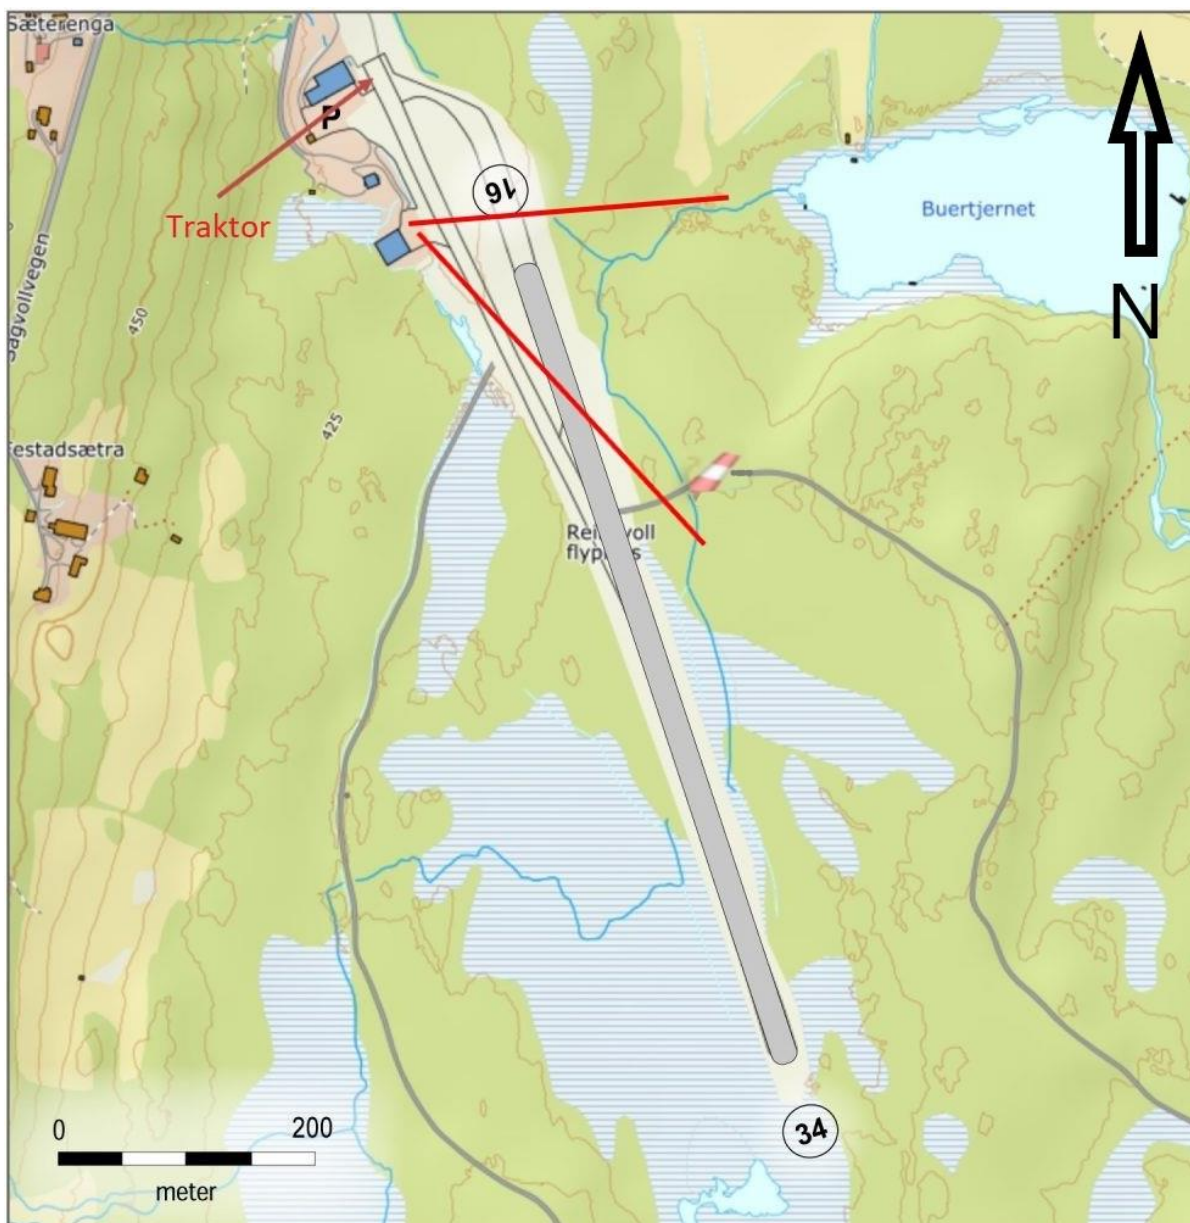
Figur 4: Kart over Reinsvoll flyplass med posisjonen til traktoren og vindpølse markert. De røde strekene indikerer dekningsområdet på bildet i figur 1. Flyet traff trærne rett utenfor kartkanten i nord. Kart: Norske flyplasser.no / SHK
