RAPPORT LUFTFART 2022/07

***Luftfartshendelse ved Mortsundholmen
16. oktober 2021 med Airbus Helicopters
AS350 B3, LN-OGA, operert
av Helitrans AS***

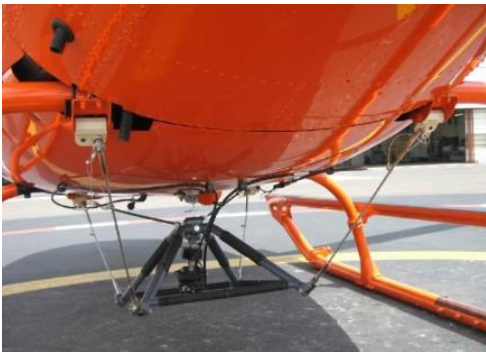
Helikopteret var utstyrt med egen sertifisert underhengende krok under buken som kunne åpnes både elektrisk og hydromekanisk fra cockpit. I nedre ende på den syntetiske lastelinen var det i tillegg installert en lastekrok som kunne åpnes elektrisk med en bryter i cockpit.

Figur 6: Helikopterets krok (illustrasjon). Foto: Airbus/SHK

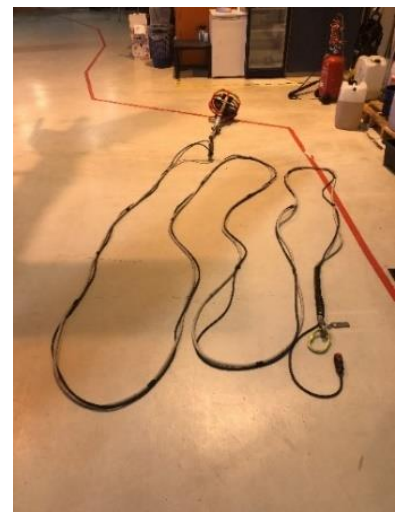
Figur 8: Lasteline med tilkoblet krok av samme type som ved hendelsen. Foto: Helitrans AS/SHK
