RAPPORT

LUFTFART 2022/08

***Luftfartshendelse offshore ved Ekofisk
Lima i Nordsjøen 25. september 2021 med
Sikorsky S-92A, LN-ONH, operert av
Bristow Norway AS***

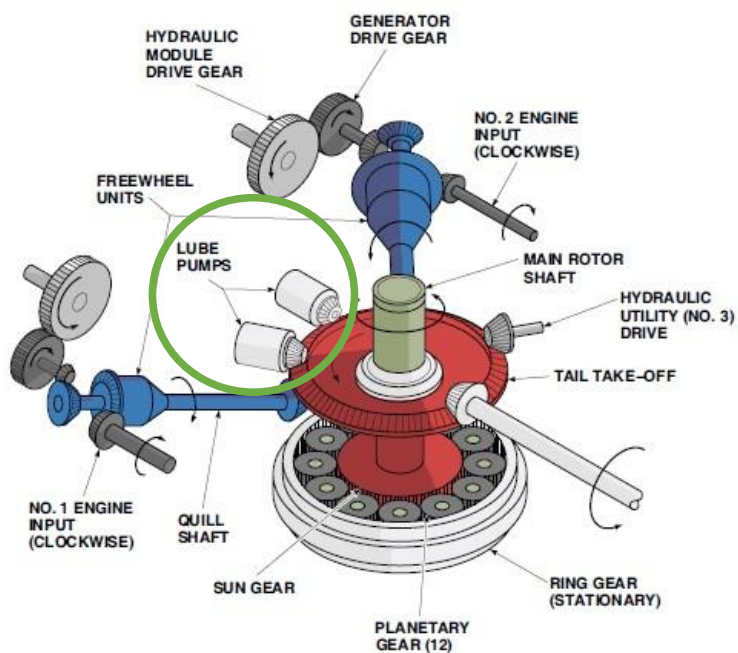
Figur 2: Illustrasjon av hvordan oljepumpen drives. Illustrasjon: Sikorsky/SHK

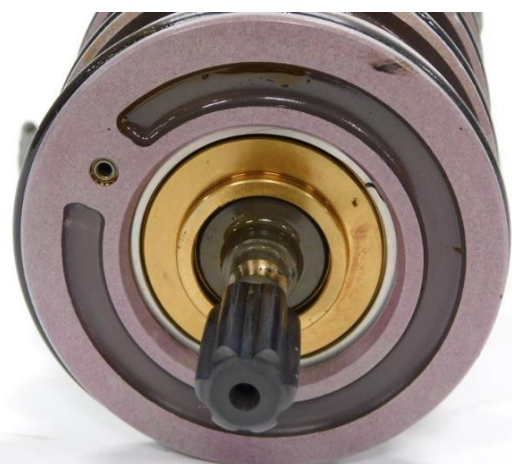
Figur 4: Oljepumpen og drivakslingen uten Vespel spline-kobling. Vespel spline-koblingen tres på drivakslingen. Foto: Sikorsky/SHK

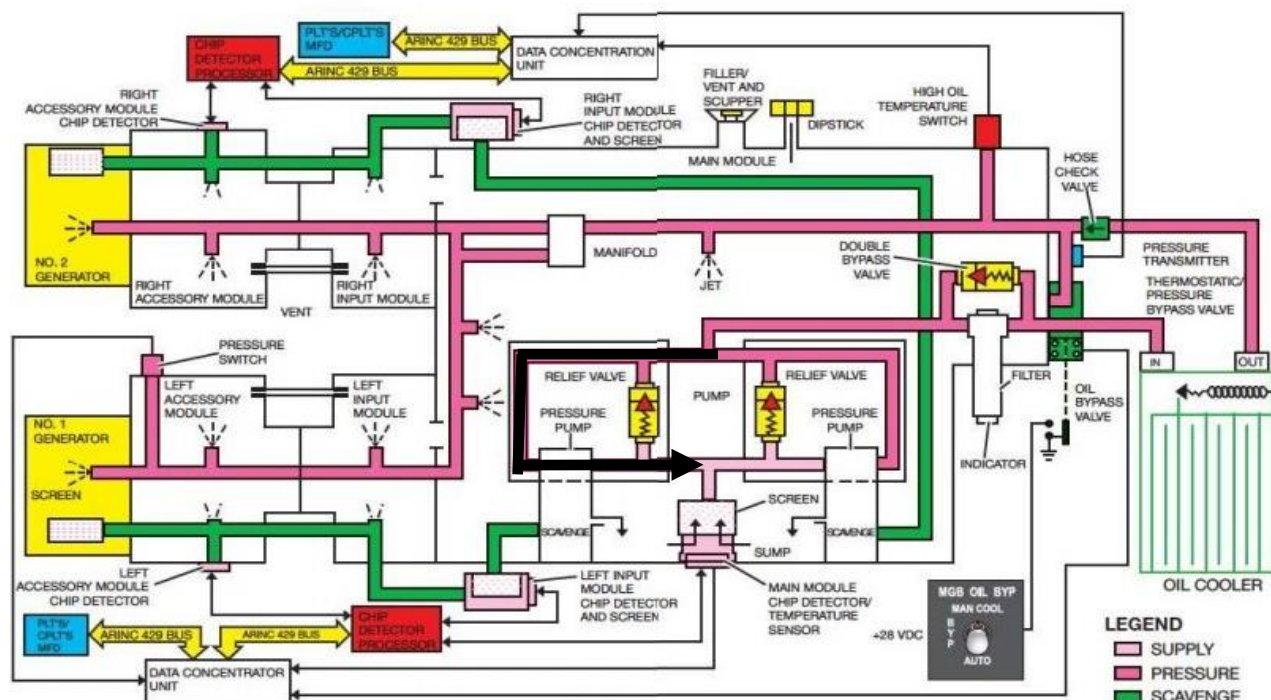
Hvis Vespel spline-koblingen til den ene oljepumpen feiler, uten at pumpen låser seg, vil pumpen være fri til å rotere og forhindrer ikke gjennomstrømming av olje. Sikorsky har opplyst til Havarikommisjonen at oljestrømmen fra den fungerende oljepumpen vil drive den ødelagte oljepumpen rundt. Se sort pil i figur 5. Den ødelagte oljepumpen vil da fungere som en pseudo-reguleringsventil. Dette fører til at oljetrykket vil stabilisere seg på 5–10 psi. Sikorsky har også opplyst til Havarikommisjonen at S-92A, i teorien, kan operere med dette oljetrykket i lenger tid enn det har drivstoff til å fly.

Figur 5: Prinsippskisse av oljesystemet i hovedgirkassen. Den sorte pilen illustrerer hvordan oljen strømmer gjennom den ene oljepumpen hvis Vespel spline-koblingen ryker og uten at pumpen låser seg. Illustrasjonen: Sikorsky/SHK

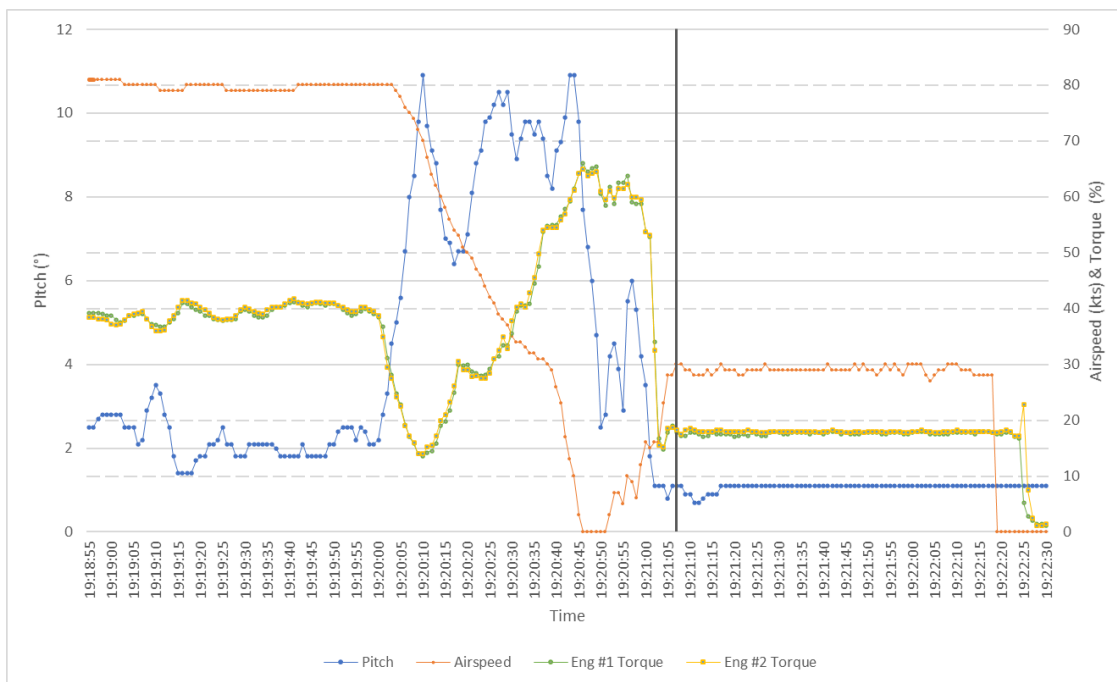
Figur 7: Figuren viser pitch, airspeed og begge motorene sin torque under hendelsen. Den svarte streken markerer landingen på oljeplattformen. Kilde: FDR/SHK
