RAPPORT LUFTFART 2023/01

***Alvorlig luftfartshendelse 20 NM nord av
Flesland 20. januar 2020 med DHC-8-311,
LN-WFO***

Rapport om alvorlig luftfartshendelse

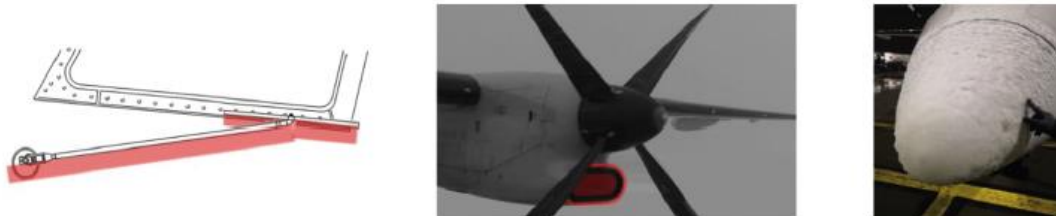
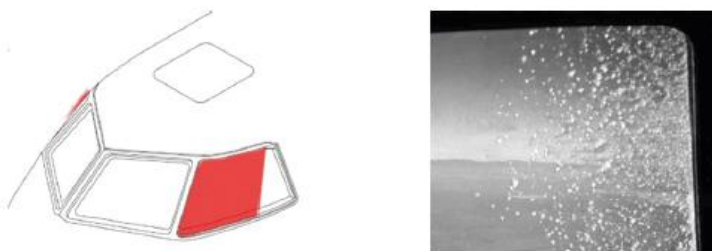
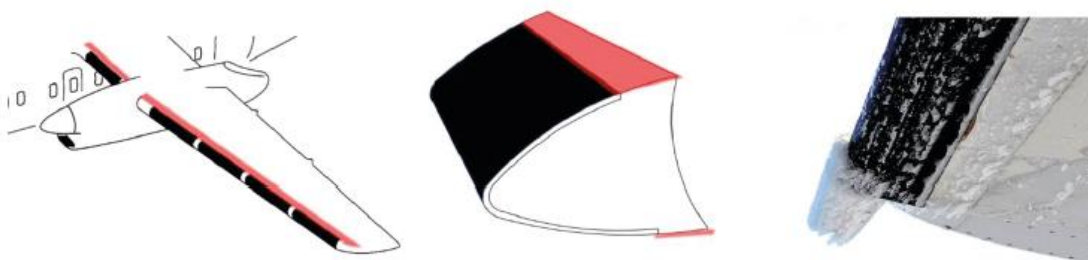
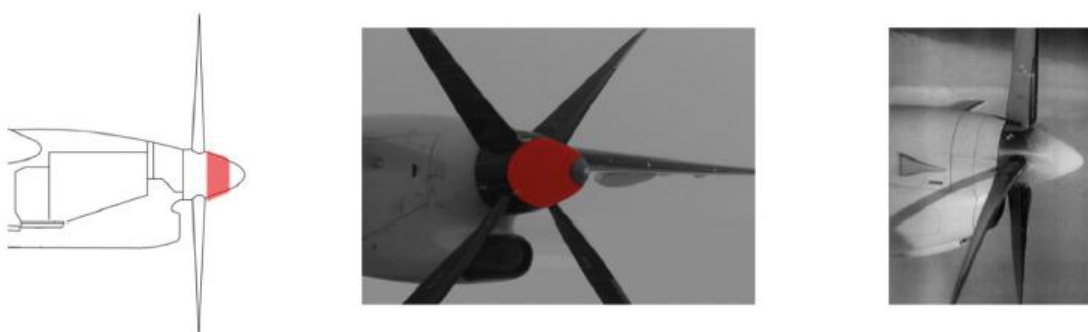
Figur 24: Cues of Severe Icing. Kilde: Widerøe OM B

- Unusual extensive ice on the airframe in areas not normally observed to collect ice;

- Ice accumulation on the flight deck side windows, aft of the leading edge;

- Ice accumulation on the upper or lower wing surface, aft of the protected area;

- Ice accumulation on the propeller spinner farther aft than normally observed.

Widerøe har også gjort endringer i OM B etter hendelsen. Kapittel 2.11.8.21.2 *Cues of Severe Icing* er skrevet om, og det er lagt til bilder som illustrerer hva besetningen skal se etter for å verifisere alvorlig ising på flyet. Figur 24 er hentet fra oppdatert versjon i OM B.

If severe icing is encountered, immediately request priority handling from ATC to facilitate a route or an altitude change to exit the icing conditions. The QRH item FLIGHT IN SEVERE ICING CONDITIONS shall be actioned to ensure all vital actions have been completed, including disengagement of the autopilot.

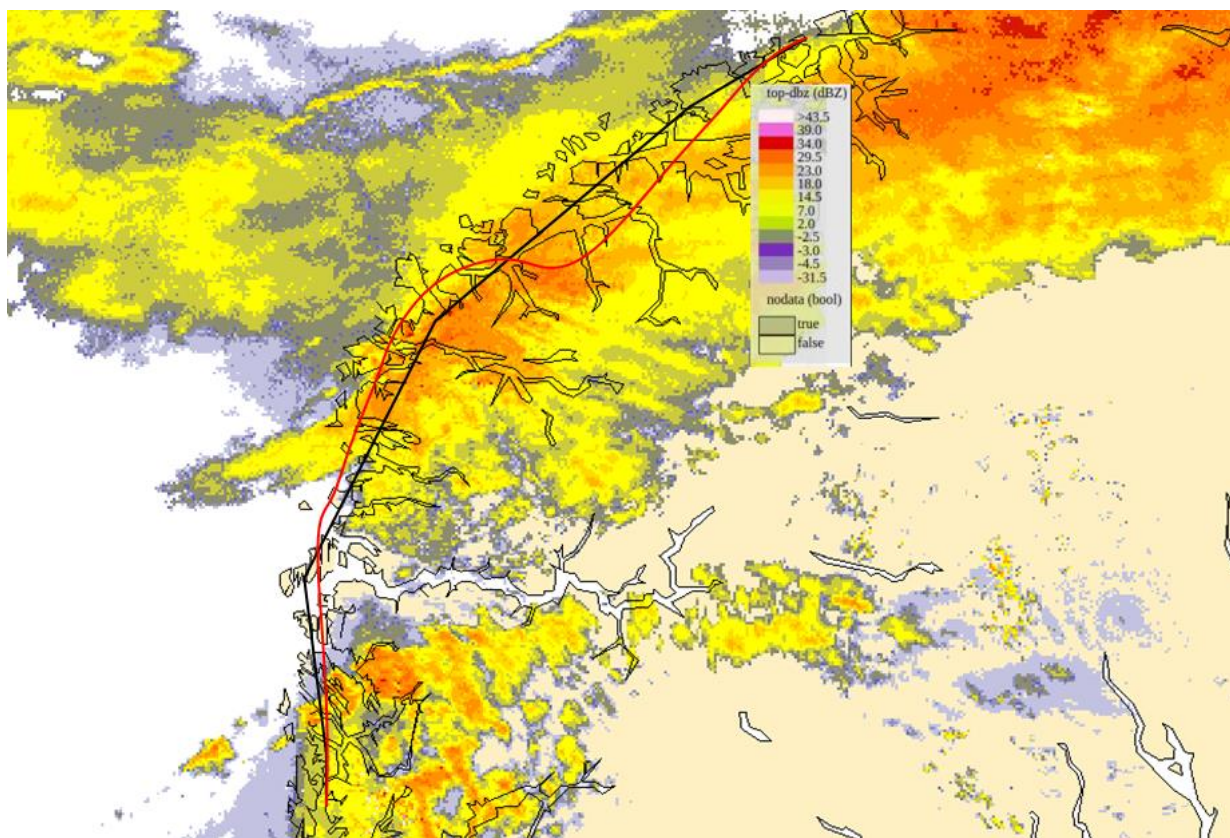
I en analyse gjort av værradarspesialister fra Meteorologisk institutt er det fastslått at den faktiske nedbøren som ble målt i samme periode var høyere enn det radarbildet indikerer. Noe av grunnen til dette er radarblokkeringer som skyldes fjellformasjoner som kommer i veien for radarstrålene. Blokkeringsgraden i området der flyet opplevde mest ising ligger på 30–40 %.

Figur 25: Kart over værsituasjonen og ruten mellom Kvernberget og Flesland. Den planlagte ruten er markert i svart og ruten de fløy i rødt. nedbørintensitet er illustrert med gul, oransje og mørk oransje farge. Mørk oransje farge betyr kraftigst nedbør. Se dBZ-skala på figuren. Kilde: Meteorologisk institutt/SHK

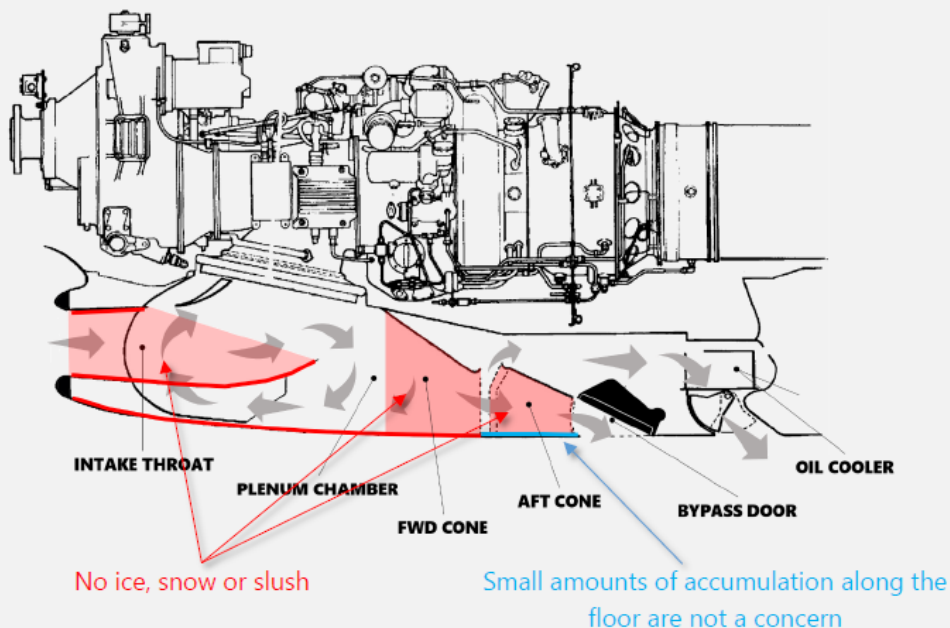
The Dash 8 aircraft have been designed, tested and certificated for flight into icing conditions. Depending on how severe the weather conditions are during flight, ice is expected in the nacelle intakes. The inlet will allow small to medium-sized pieces of ice to enter the engine, without consequence, as the engines are designed and tested according to Airworthiness Standards.

However, progressive ice accumulation in multiple flight segments or on the ground is a particular concern that must be addressed through company policies, procedures, and maintenance practices. Under such circumstances, ice can progressively accumulate in the engine air intake, both in the intake throat and immediately ahead of the bypass door. If this ice accumulation is not removed, it can potentially cause an engine power interruption.

As a result of actual occurrences, Widerøe has implemented the following inspection procedures for the engine nacelles. Stepladders required for inspection are found at every third gate at all major network destinations, and close to the parking position at the regional airports. If in doubt, a request for information on the actual location of the stepladder can be made to the ground service provider.

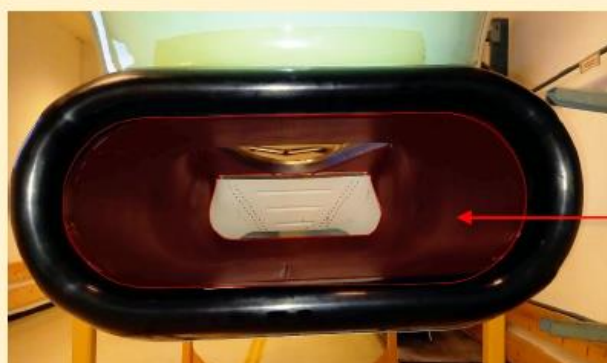
Tactile inspection

No ice, slush or snow

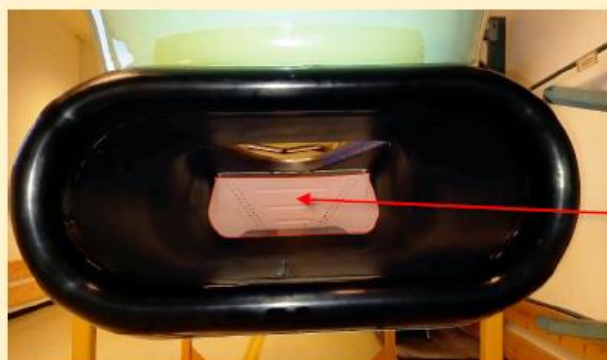
No ice, slush or snow

- Using the inspection mirror and a stepladder, visually check the nacelle plenums bypassing the mirror up to and partially into the opened intake bypass doors. Via the opened intake bypass doors, reach inside the aft plenum chamber to identify any ice, slush, snow or other contaminates. Snow must be completely clear from the surfaces of the forward and aft cone and around the bypass door. In the Aft Cowl, small amounts of accumulation on the floor and along the intersection between the floor and walls of the lower cowl are not a concern. Verify the drain holes are clear and free from debris.
