RAPPORT

LUFTFART 2023/02

***Luffartsulykke 8 km vest-nordvest for
Larvik i Vestfold og Telemark 23.
november 2021 med Diamond DA 42 NG,
LN-PFM, operert av Pilot Flight Academy***

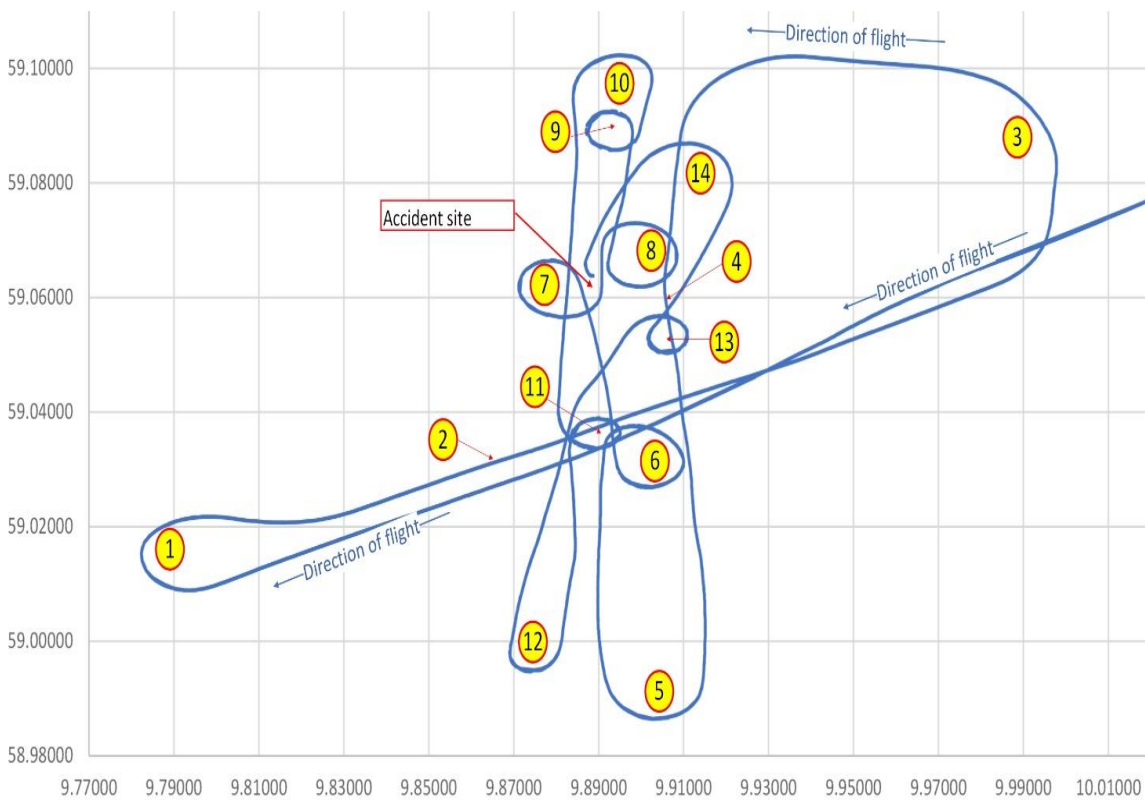
Figur 2: Flyets manøvrering de siste drøyt 28 minutter av flygingen i øvingsfeltet Helgeroa 1. Manøvrer merket med gul sirkel er forklart nedenfor. Havaristedet er angitt med rødt rektangel. Kilde: Avinor/Flightradar24/SHK

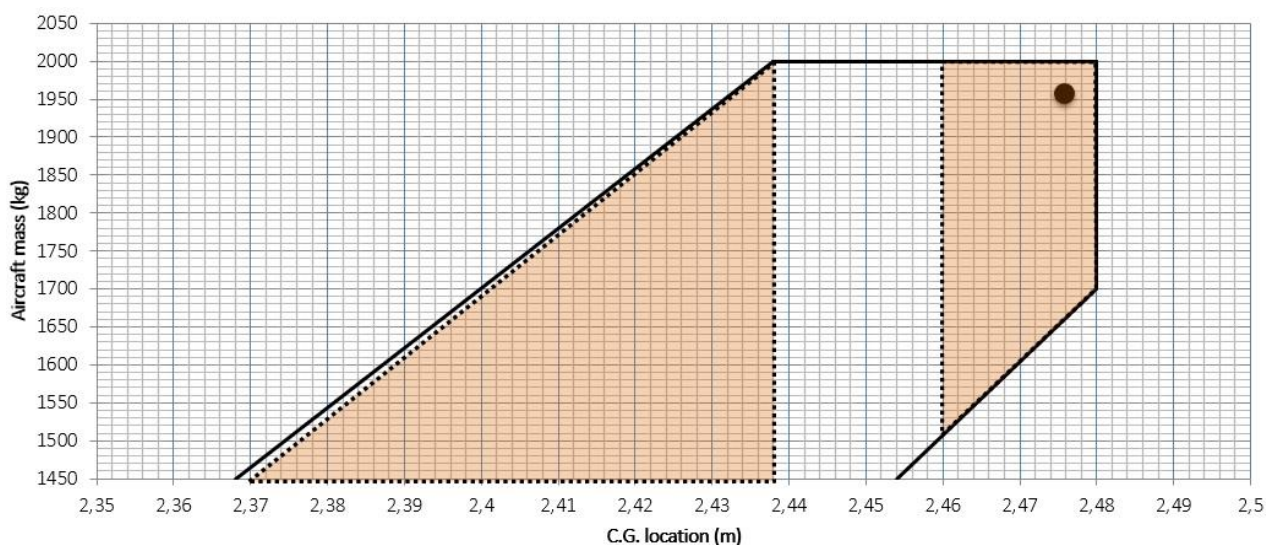
Figur 5: Figuren viser tyngdepunktets beregnede plassering da ulykken skjedde (sort sirkel). Flyskolen har etter ulykken innført at visse øvelser, blant annet demonstrasjon av sakteflyging (V_{MCA}) og full steiling kun er tillatt hvis tyngdepunktet ligger i det lyse området mellom de stiplede linjene. Kilde: Pilot Flight Academy/SHK

Beregningen viser at massen på havaritidspunktet var 42 kg under det maksimalt tillatte og at tyngdepunktets plassering var ved en arm på 2,476 meter. For den aktuelle massen er fremre begrensning for tyngdepunktets plassering 2,434 meter (arm) og for bakre begrensning 2,48 meter (arm). Det vil si at flyet var innenfor begrensningene for masse og balanse da ulykken skjedde.

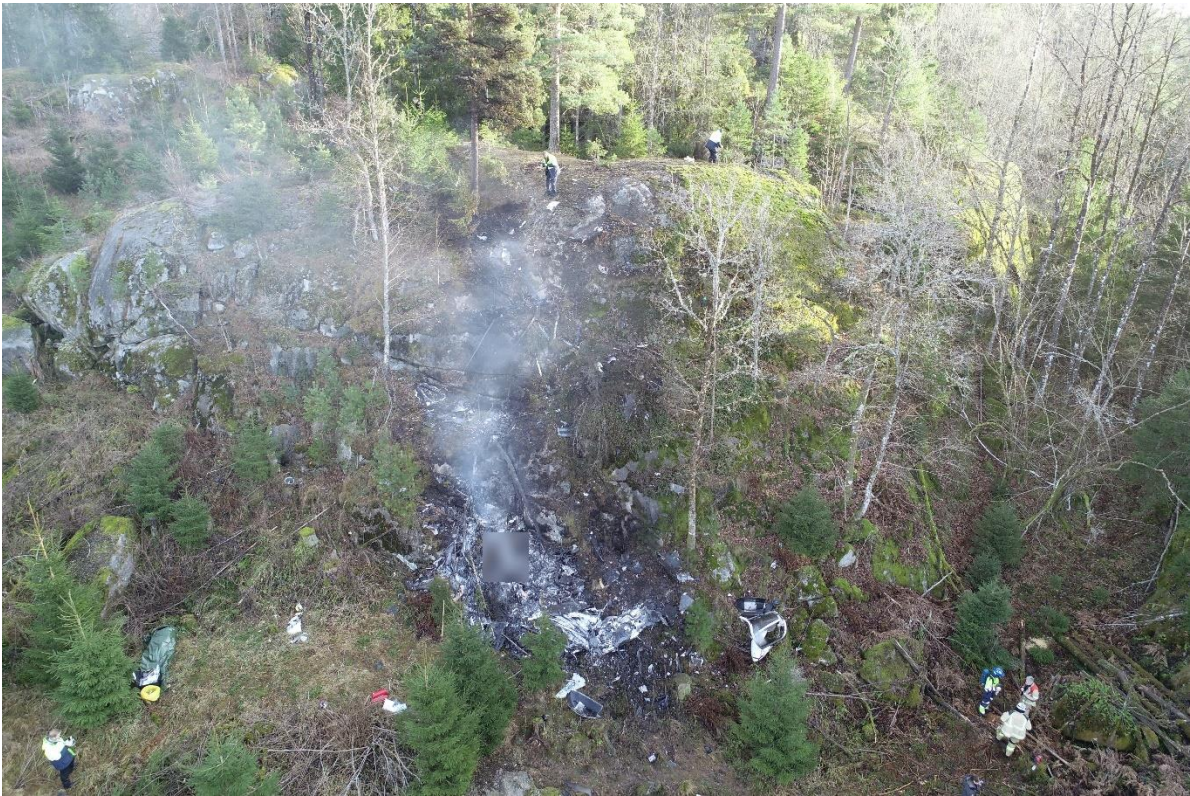
Figur 11: Bilde av havaristedet tatt mot øst rett før kl. 1400. Foto: SHK

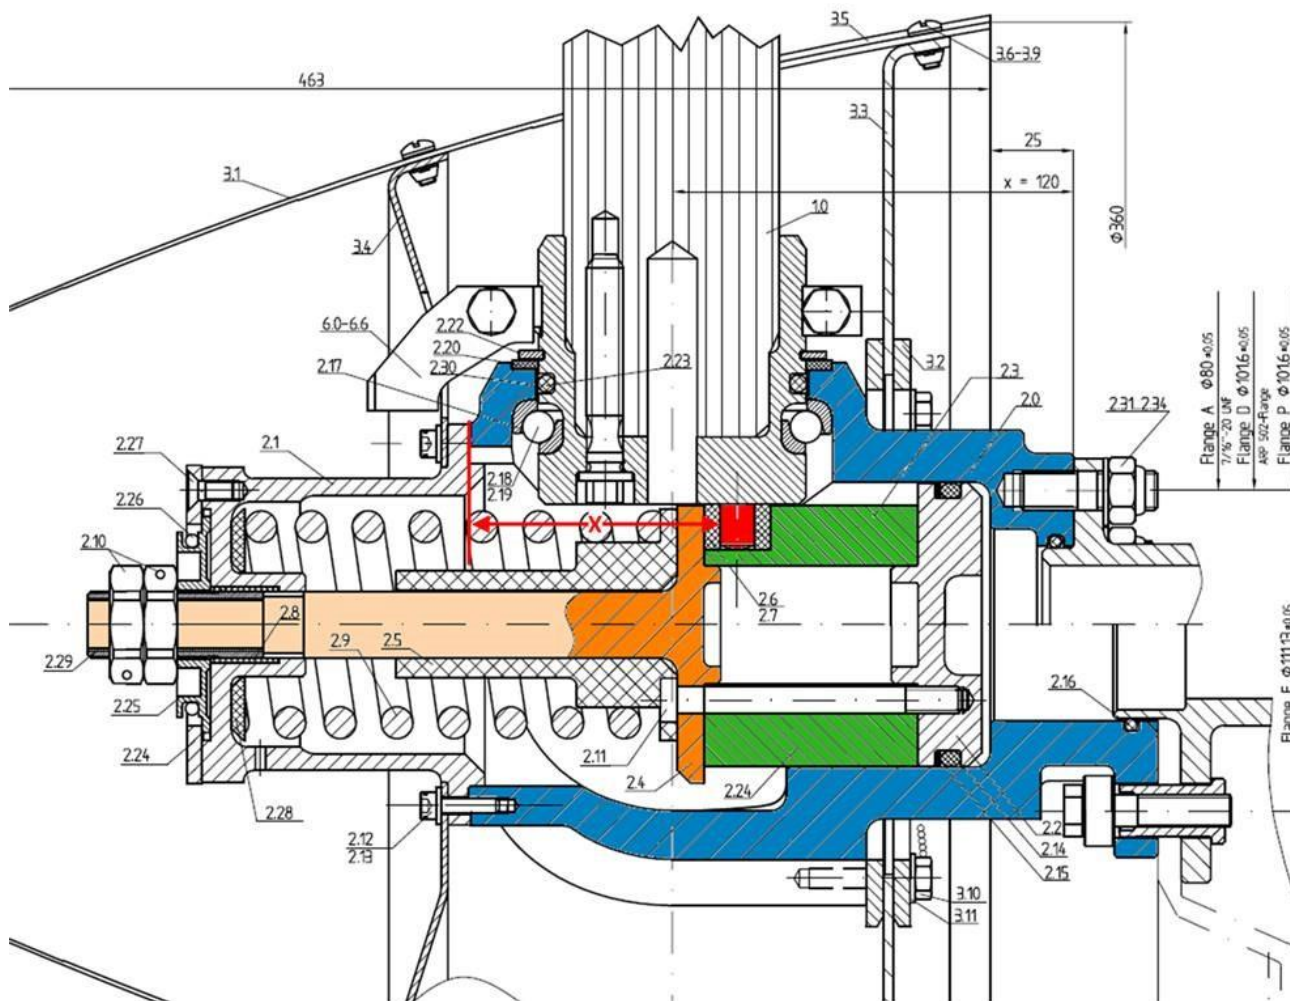
Figur 23: Snitt-tegning av propellen. Kilde MT-propeller/SHK

Venstre propell hadde store skader med blant annet avslått fronthus (2.1) inkludert fjæren (2.9). Blad 1 var brukket omtrent midt på. De to andre bladene var brukket helt inne ved bladrota. Propellnavet (hub – markert blått på tegningen) hadde sprukket og blad 1 var løst. Grunnet skadene i propellnavet var det ikke mulig å få ut stempelet (markert grønt på tegningen). Videre hadde de sorte plastklossene som sitter rundt bladenes styrepinner (markert rødt på tegningen) til blad 1 og 2 sprukket. For om mulig å fastslå bladvinklene ble avstanden fra bladenes styrepinner til framkanten på propellnavet målt (se rød pil på figur 23). Målene var som følger:

Disse avstandene kunne ikke konverteres til en bladvinkel uten å ha tilgang til en uskadet propell, og undersøkelsen ble inntil videre avsluttet.

Høyre propell hadde store skader, men propellnavet (markert blått på tegningen) var tilsynelatende uskadet. Fronthuset (2.1) og fjæren (2.9) ble avmontert. Videre ble boltene (2.11) skrudd ut og stempelforlengelsen (markert oransje på tegningen) tatt ut. Deretter ble plastklossene som satt rundt bladenes styrepinner (markert rødt på tegningen) og stempelet (markert grønt på tegningen) tatt ut. Før bladene ble tatt ut ble posisjonen merket med overrettmerker på motvektene og

Blad 1 var løst og blad 3 ble vurdert å være ute av posisjon. Ved hjelp av motvektene på blad 2 ble bladvinkelen målt til 24,6°. Grunnet skadene på propellnavet måtte det delvis benyttes alternativt spesialverktøy for å få ut bladene. Det ble ikke funnet spor i stampelet (markert grønt på tegningen) etter kontakt med styrepinnen (markert rødt på tegningen). Det var derfor ikke mulig å bestemme bladvinkelen ved hjelp av metoden til MT-propeller.

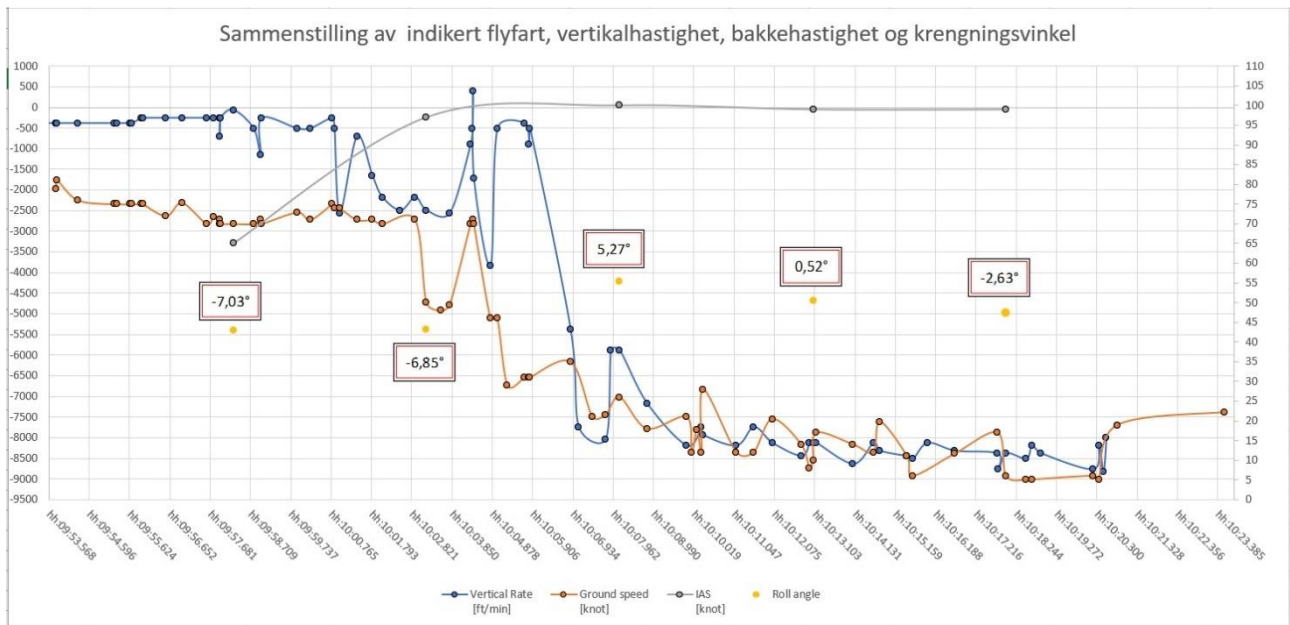
Figur 25: En sammenstilling av de siste 30 sekundene med tilgjengelige data. Skalaen til venstre angir vertikal hastighet i fot per minutt. Skalaen til høyre angir hastighet i knop. Data for krenningsvinkel er angitt ved gule prikker. Negative vinkler betyr krenning til venstre. Grafen er utarbeidet av SHK

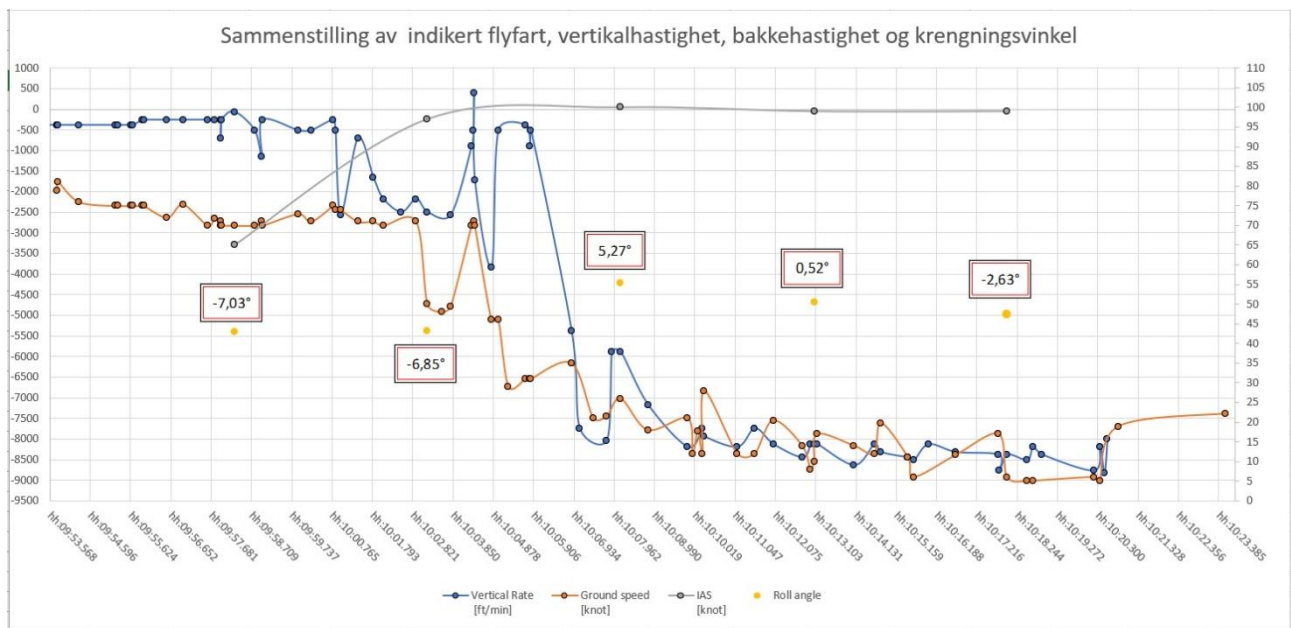
Dataene gir en god forståelse av flyturen helt til flyet kommer ut av kontroll. I det samlede datasettet finnes datapunkter som ikke er forenelig med normal flyging. Disse punktene kan tyde på at flyet beveget seg mye mellom hvert datapunkt. Nedenfor er en grafisk fremstilling av de siste dataene fra flygingen. I denne rapporten er kun relevante data bruke i den grafiske fremstillingen.

Figur 31: En sammenstilling av de siste 30 sekundene med tilgjengelige data. Skalaen til venstre angir vertikal hastighet i fot per minutt. Skalaen til høyre angir hastighet i knop. Data for krenningsvinkel er angitt ved gule prikker. Negative vinkler betyr krenning til venstre. Grafen er utarbeidet av SHK
