# RAPPORT LUFTFART 2023/03

***Luftfartsulykke på Trondheim lufthavn,  
Værnes 4. desember 2022 med  
Lancair 235, LN-XIC***

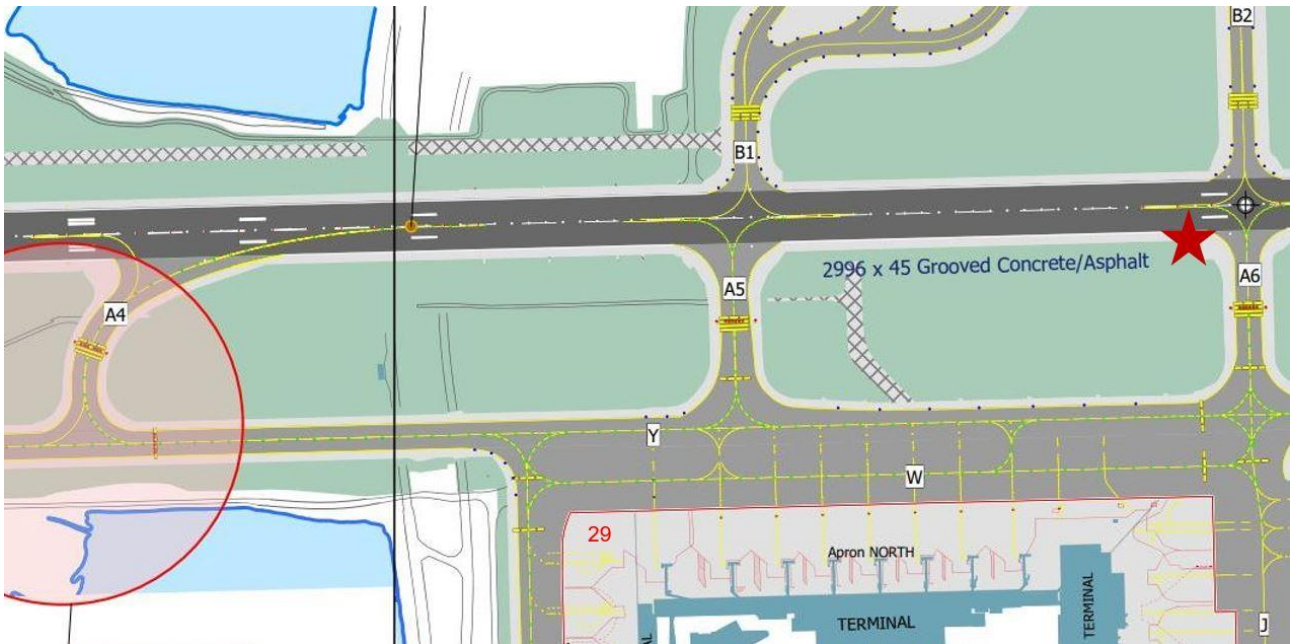
Etter at flyet kom til ro så han at det rant bensin ut av høyre vingetipp. Han løsnet setebeltene og kom seg uskadet ut av flyet. Han så da at nesehjulsleggen var brukket eller slått inn, og at høyre hovedhjulslegg hadde kommet opp gjennom vingen. Han observerte videre at de tre bladene på propellen var slått i stykker i møte med rullebanen, se figur 2.

Figur 2: LN-XIC på rullebaneskulderen ved avkjøring A6. På bildet kan man se pitot-røret montert under venstre ving. Neshjulsleggen og høyre hovedhjulslegg har kollapset. Alle tre propellbladene er slått av. Det er drivstofflekkasje fra høyre vingetank. Foto: Flygeren/SHK

Årsaksforholdene knyttet til rullebaneutforkjøringen med LN-XIC var av både teknisk og operativ art. Undersøkelsen har vist at det var en lekkasje i det pitot-statiske systemet. Lekkasjen førte trolig til at fartsmåleren ikke viste riktig indikert flyhastighet, og flygeren oppdaget feilen ved fartsmåleren for sent.
