LUFTFART 2023/08

***Alvorlig luftfartshendelse under
innflygning til Stavanger lufthavn, Sola
25. september 2020 med Sikorsky S-92A,
LN-ONQ, operert av Bristow Norway AS***

Rapport om alvorlig luftfartshendelse

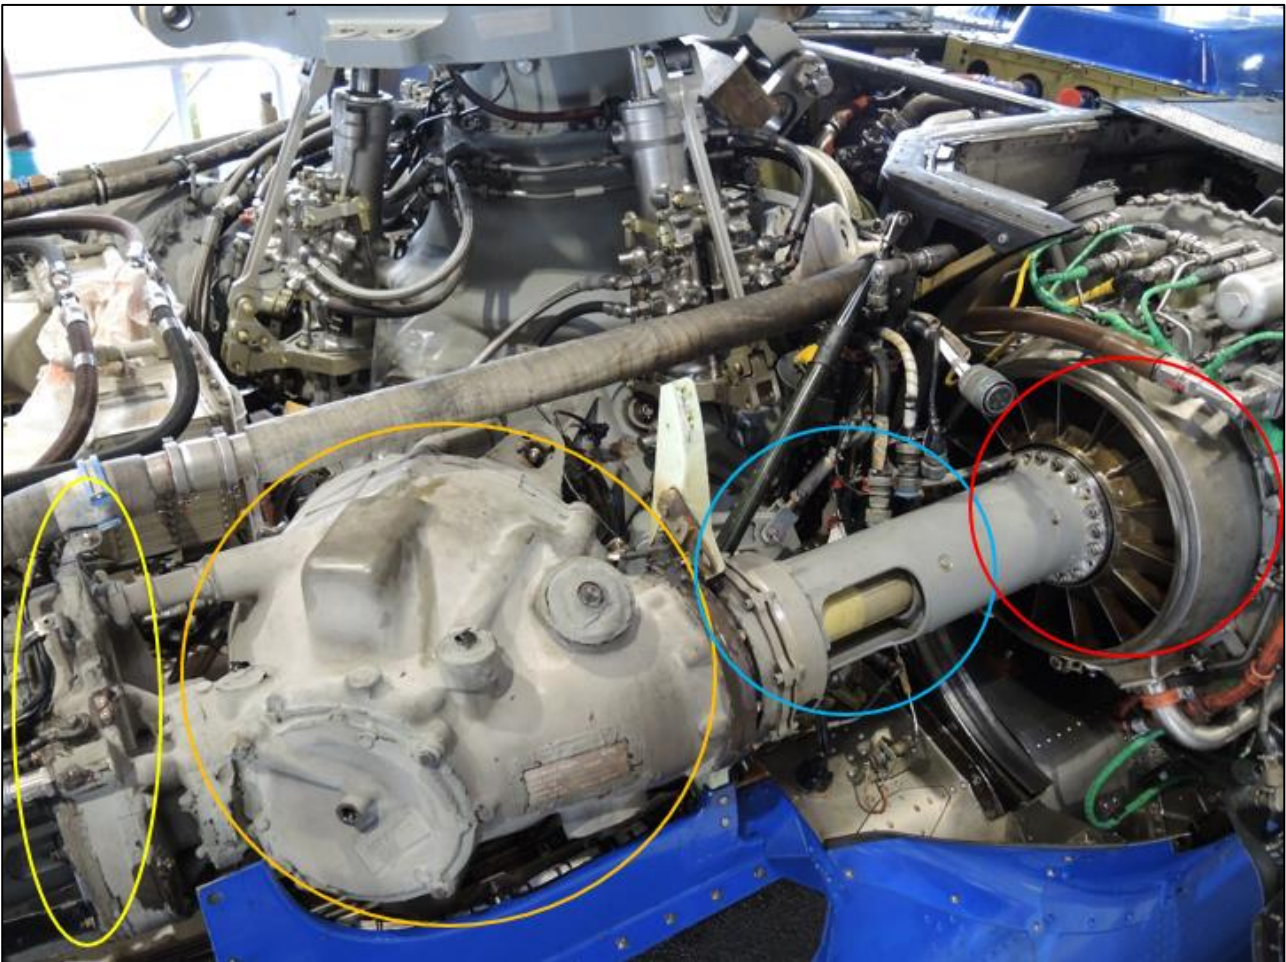
Figur 6: LN-ONQ fotografert dagen etter hendelsen. Venstre accessory module (helt til venstre i bildet, gul sirkel) og venstre input module (midt på bildet, oransje sirkel). Drivakselen (blå sirkel) og fronten på venstre motor (rød sirkel) sees til høyre i bildet. Foto: SHK

- Det hadde rent mørk girboksolje langs venstre utside av kabinen. Noe av dette oljesølet hadde også kommet bakover skroget og halebommen.
- Det var mest oljelekkasje fra området hvor akselen fra venstre motor var festet til venstre *input module*.

Den høye temperaturen i venstre *accessory module* og *input module* medførte etter hvert at oljetetningen rundt *input pinion* sviktet slik at det begynte å lekke olje ut i området mellom *input module* og venstre motor. At oljetemperaturen lokalt har vært svært høy understrekes av funn av sotpartikler i oljen og oljefilteret. Videre har *input module* vært så varm at noen propper med tetningsmateriale hadde løsnet eller blitt deformert. I tillegg hadde utvendig lakk krakelert.
