RAPPORT LUFTFART 2023/09

***Luftfartsulykke i Verdal i Trøndelag
1. november 2022 med Airbus Helicopters
AS 350 B3, LN-OBP operert av Midtnorsk
Helikopterservice AS***

Rapport om luftfartsulykke

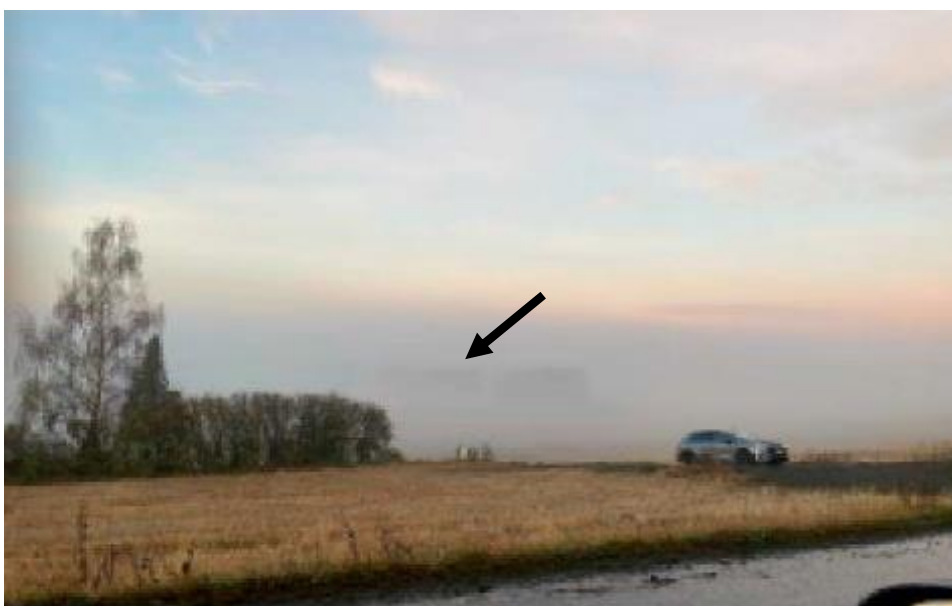
Figur 2: Bilde tatt av flygeren kl. 0758, ca. 2,5 timer før ulykken. Helikopterbasen ligger 1,3 km bak bjørka til venstre i bildet. Det er ca. 500 m ned til trærne som skimtes i tåka, markert med sort pil. Foto: Flygeren/SHK

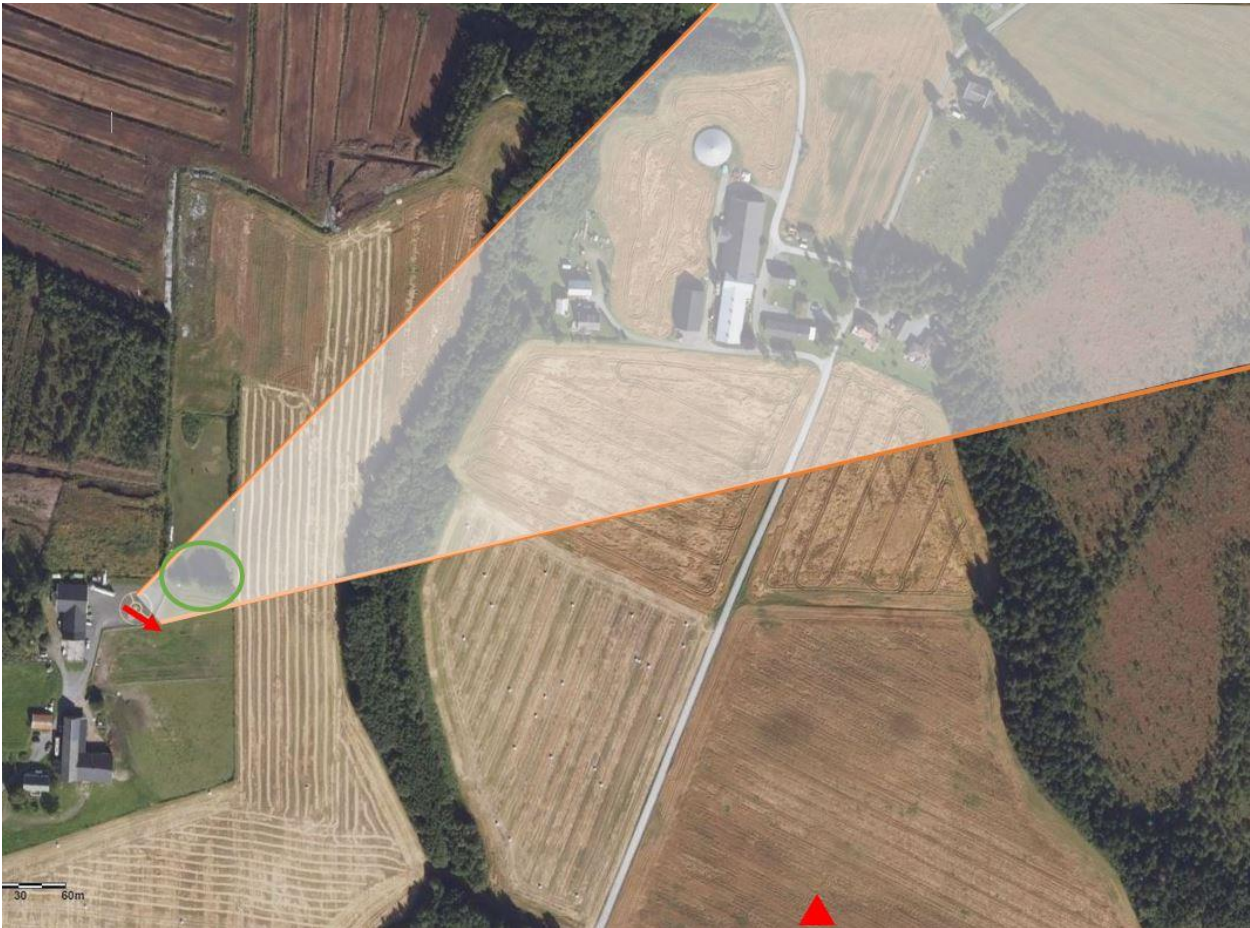
Flygeren har forklart at han, på grunn av bedringen i været, skulle foreta en normal avgang mot nord-øst. For å få til dette måtte han fly rundt en treklynge som stod nær helipaden, se figur 3 og figur 5.

Figur 5: Kart tegnet basert på en skisse fra flygeren om hvor han opplevde en bedring i været (skravert område). Retningen på helikopteret før avgang (rød pil), treklynge rett ved helipad (grønn sirkel) og havaristedet (rød trekant) er tegnet inn av SHK. Bilde: © Kartverket. Illustrasjon: Flygeren/SHK

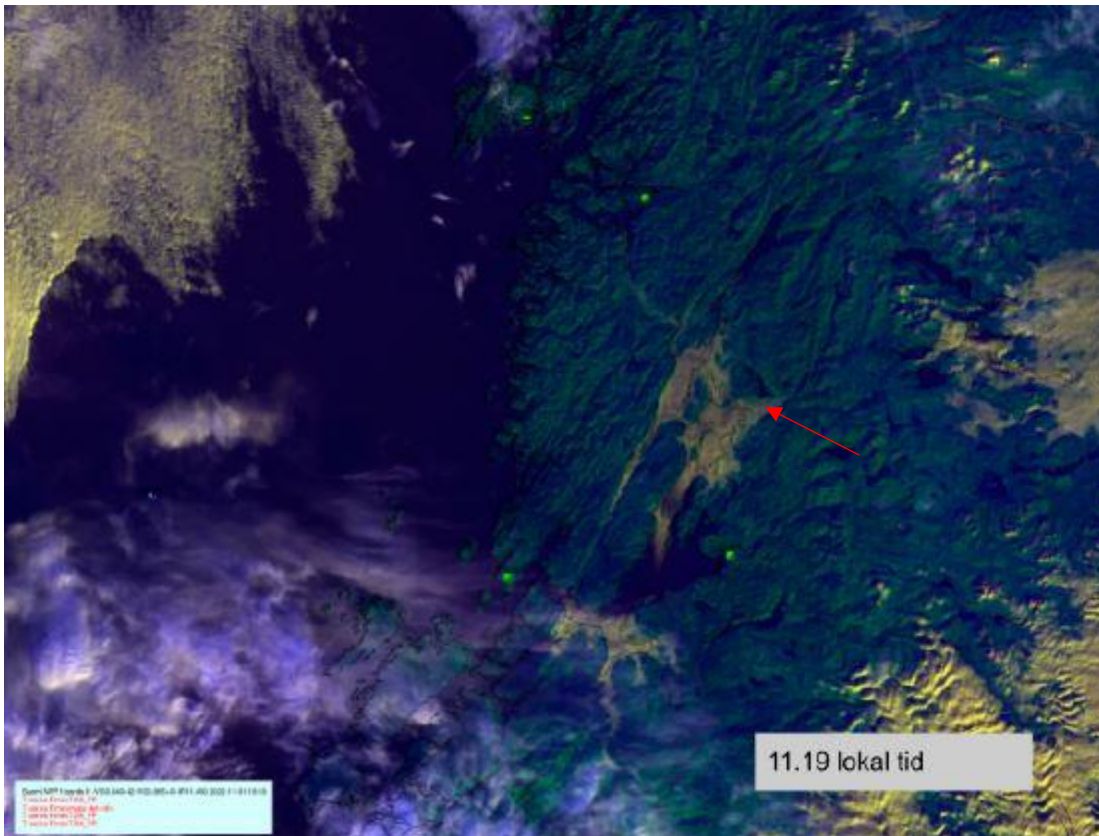
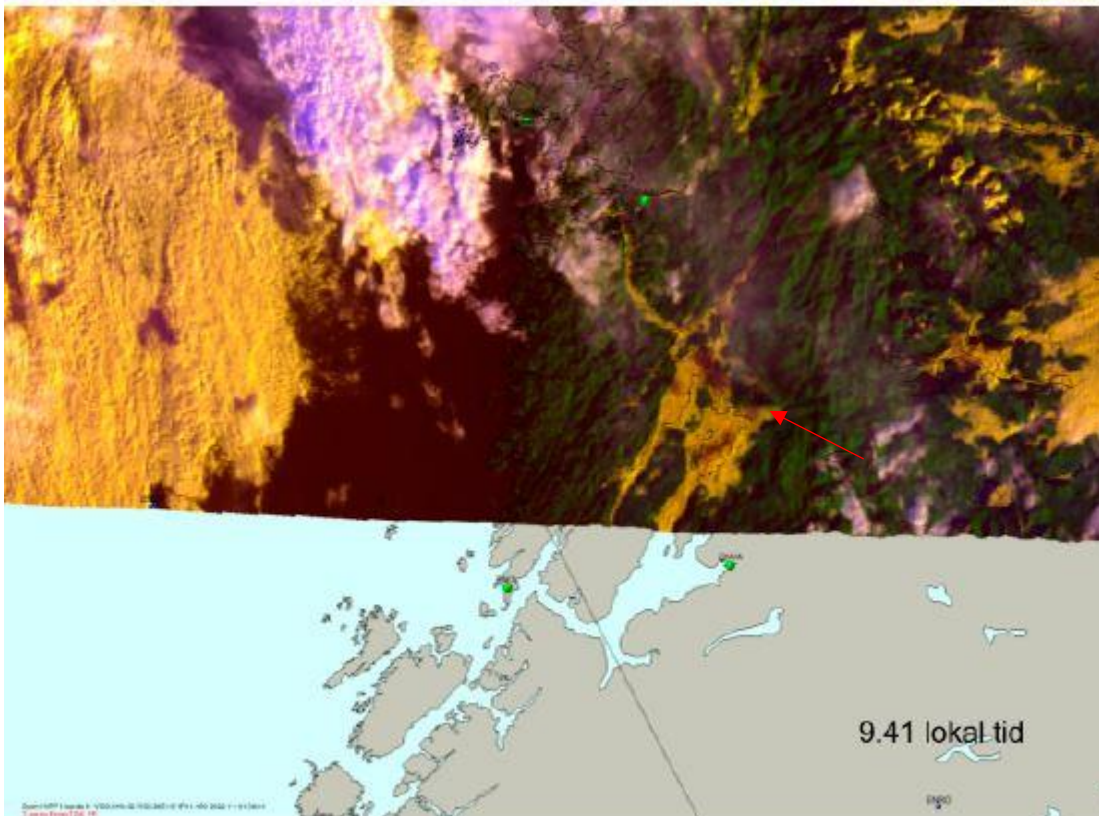
Figur 12: Satellittbilder over Trøndelag. Lave skyer har gulaktig farge, høye skyer er blålilla eller hvite. Rød pil peker på Verdalsområdet. Kilde: Meteorologisk institutt / SHK

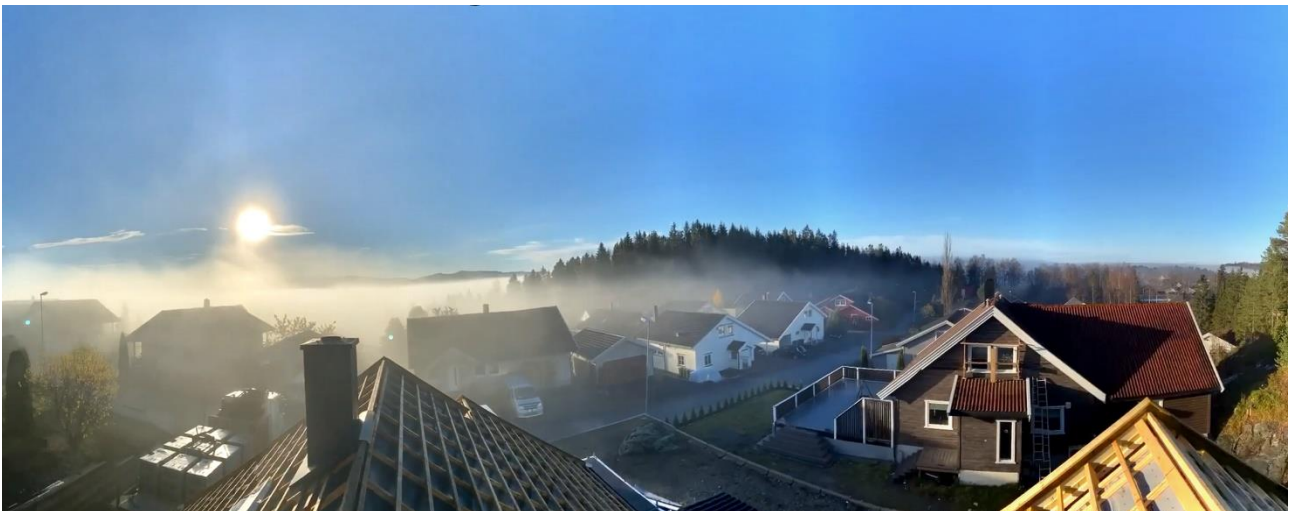
Et vitne som jobbet med å legge takstein på et hus i Forbregd Lein tok en video av værforholdene kl. 1022, se figur 14. Høyden på husene og tåken er ca. 130 moh. Basen til helikopteroperatøren ligger bak åsen, litt til venstre for midten av bildet, og ca. 100 m lavere. Tåke kan observeres på begge sider av åsen

Figur 14: Mosaikk av stillbilder fra video tatt i Forbregd Lein kl. 1022. Foto: Privat/SHK

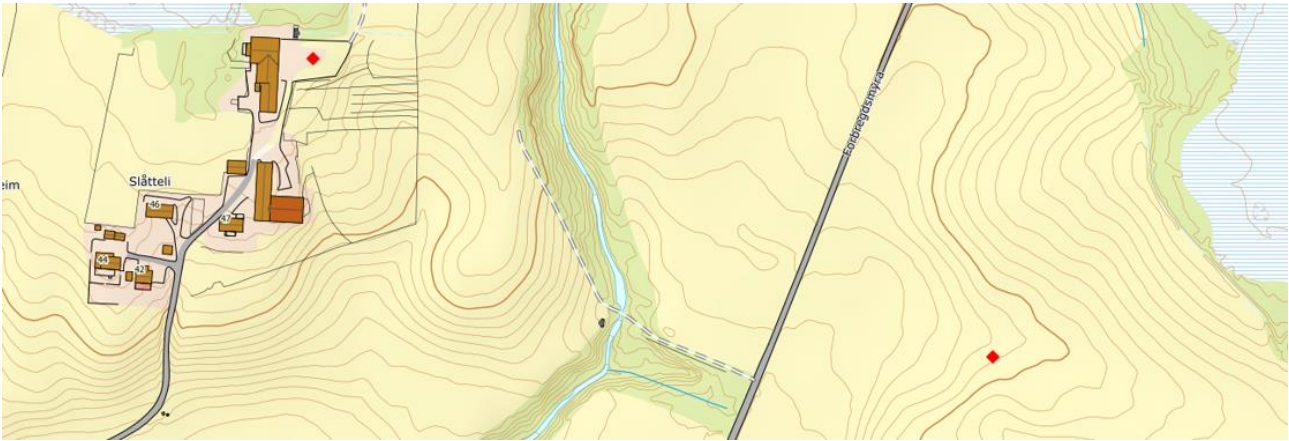
Figur 15: Havaristedet. Øverst til venstre er avgangsplassen markert med rød firkant. Havaristedet er markert med rød firkant nederst til høyre. Kart: © Kartverket. Illustrasjon: SHK

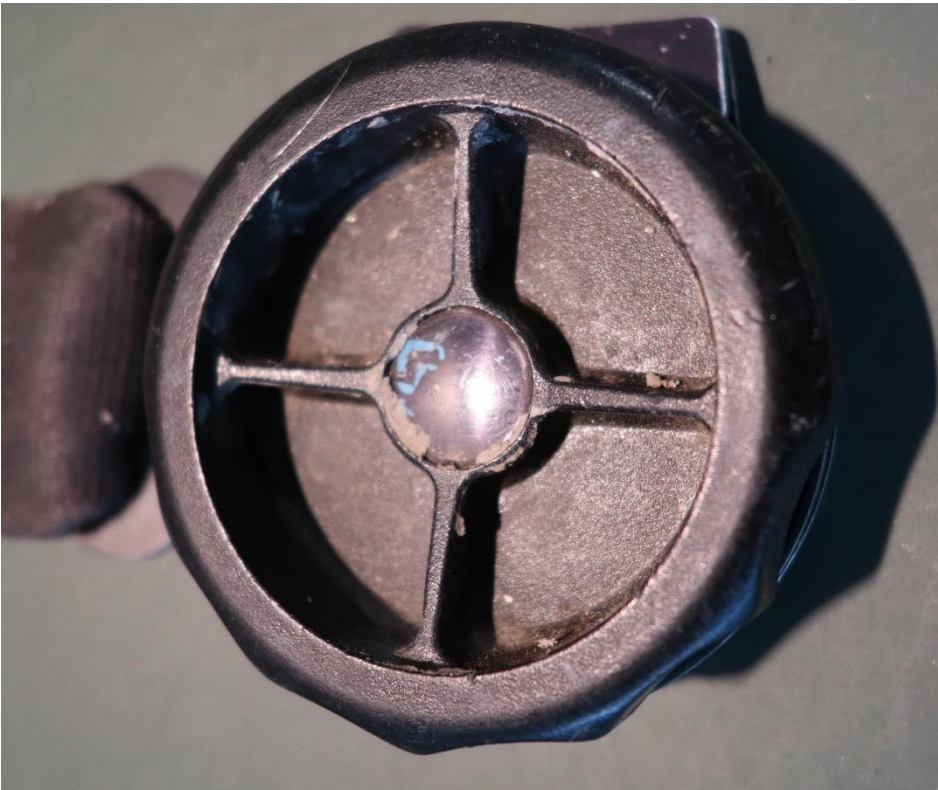
Figur 20: Den intakte festemekanismen til flygerens belte for å illustrere hvordan en intakt festemekanisme ser ut. Man vrir på ringen for å løse ut spennene. En av spennene sitter alltid fast. Foto: SHK

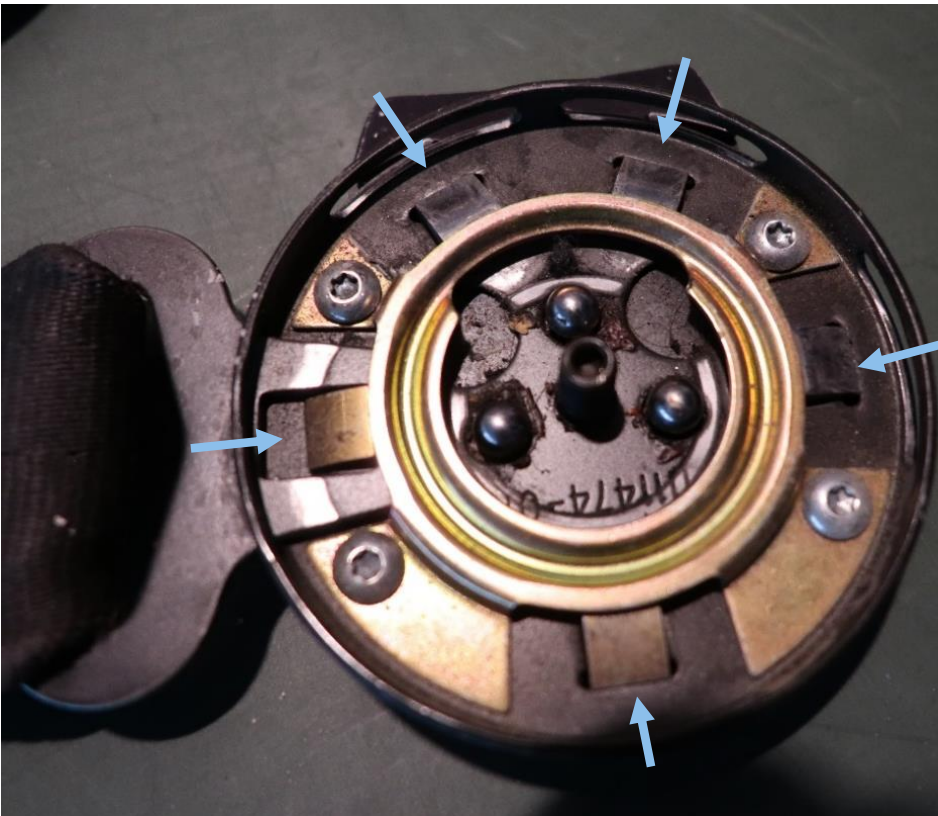
Figur 21: Den intakte festemekanismen til flygeren for å illustrere hvordan den ser ut med utløsseringen fjernet. De fire intakte skruene er klart synlig. De fem lyseblå pilene peker på de fem klakkene som holder spennene på plass horisontalt. Den gullfargede delen som skruene sitter i er «thrust plate» som holder spennene på plass vertikalt. Foto: SHK
