RAPPORT LUFTFART 2024/01

Alvorlig luftfartshendelse på Bryne i Rogaland 25. oktober 2022 med Airbus Helicopters AS 350B3, LN-OGN, operert av Helitrans AS

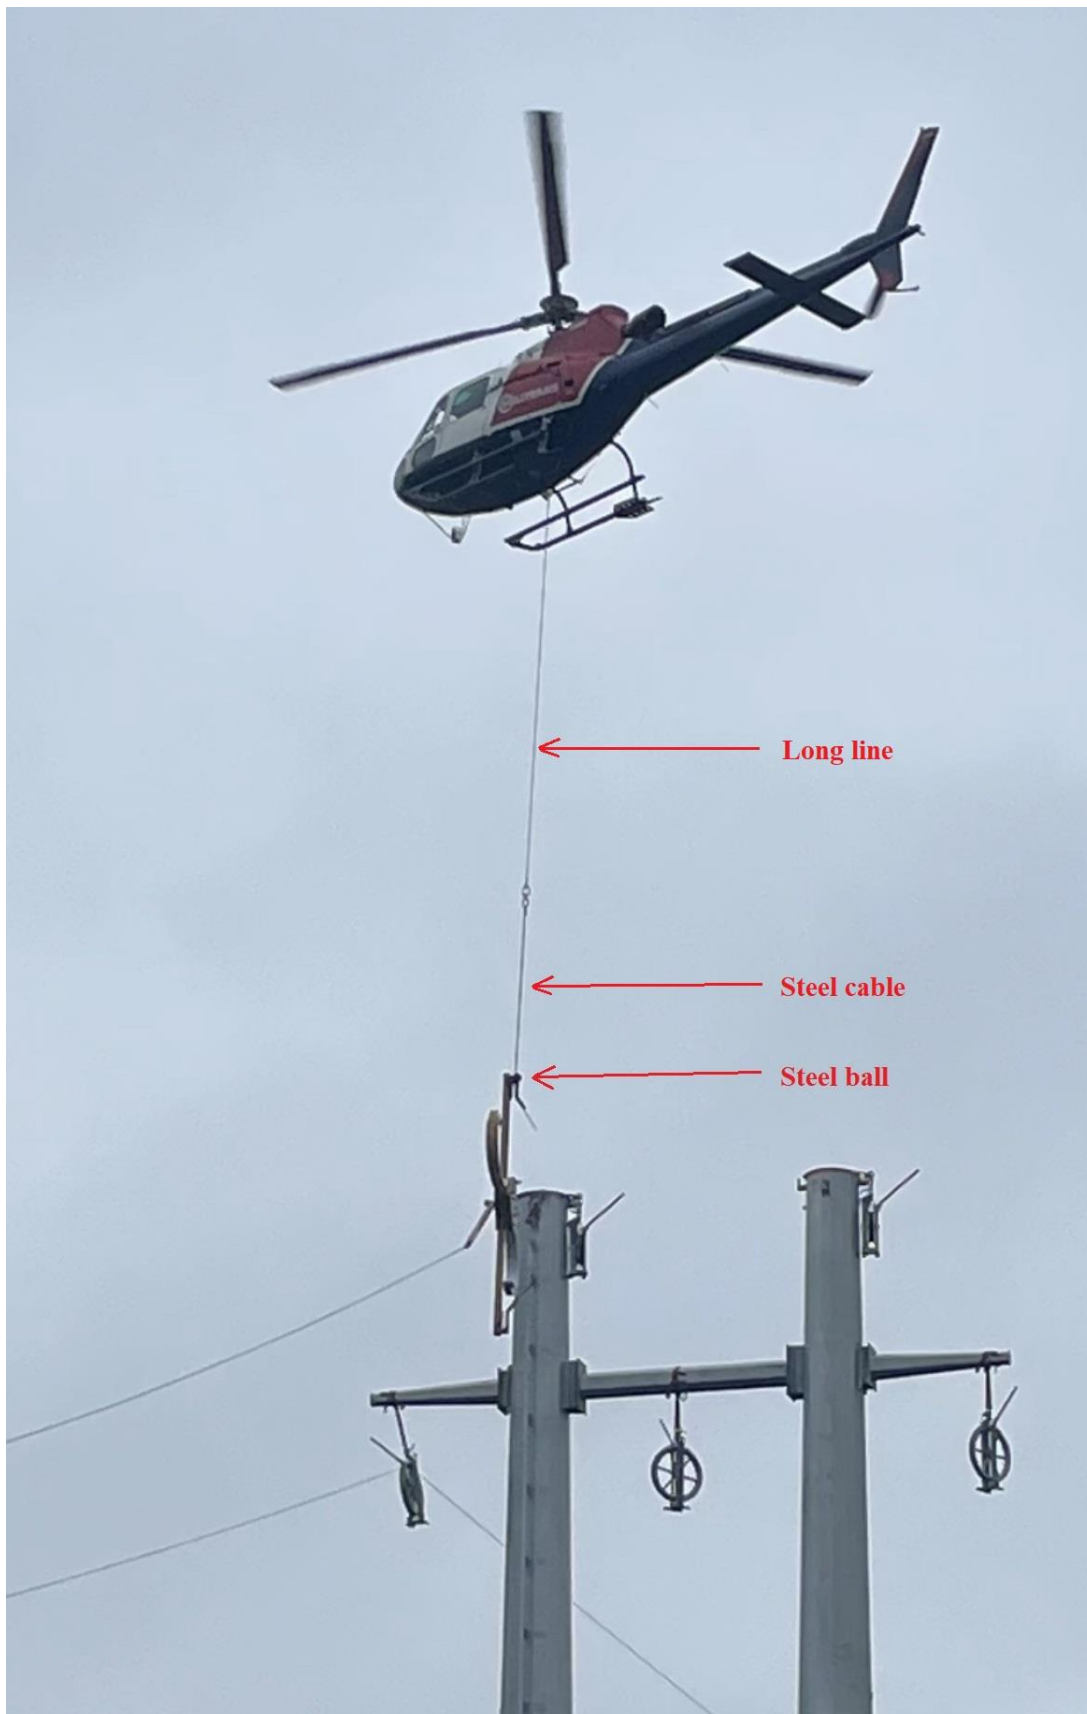
Figur 1. Bilde for å illustrere bruk av verktøyet med tilkoblet pilotline hengende under helikopteret. En pilotline er allerede montert ute på den venstre enden av traversen. På bildet er helikopteret på vei mot traversen som verktøyet skal henges på. Bildet er ikke tatt i forbindelse med hendelsen og viser en noe annerledes kobling mellom verktøy og helikopteret. Foto: Helitrans/SHK
