RAPPORT LUFTFART 2024/02

***Luftfartsulukke på Voss flyplass Bømoen
11. mai 2021 med Piper PA-28, LN-NAS***

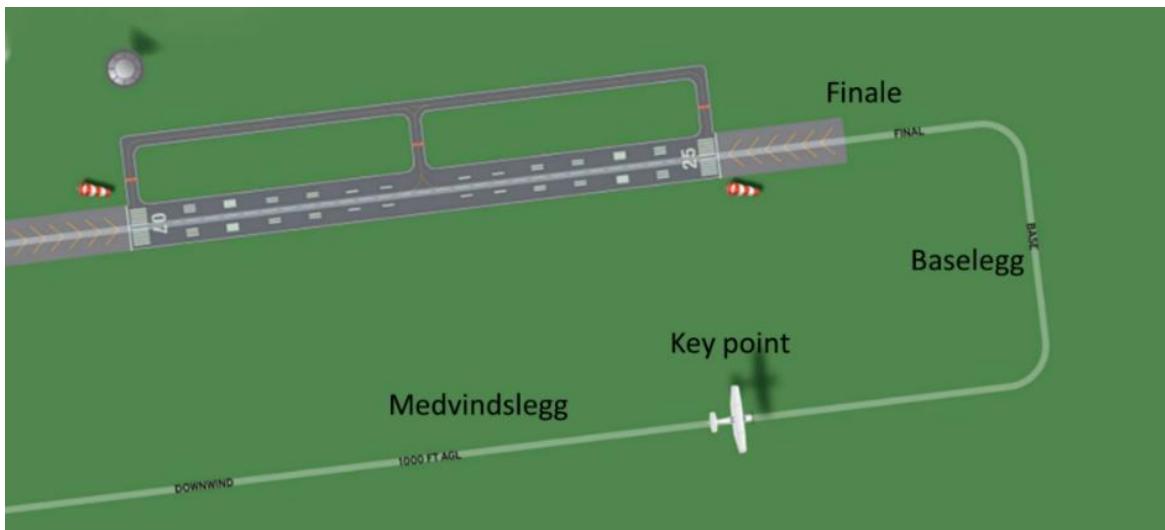
Figur 1: Illustrasjon av ein standard landingsrunde til venstre. Runden har ein medvindslegg parallelt med rullebanen, ein baselegg i 90° vinkel, og ein finale i forlenginga av senterlinja på banen. Kjelde: Luftfartstilsynet/SHK

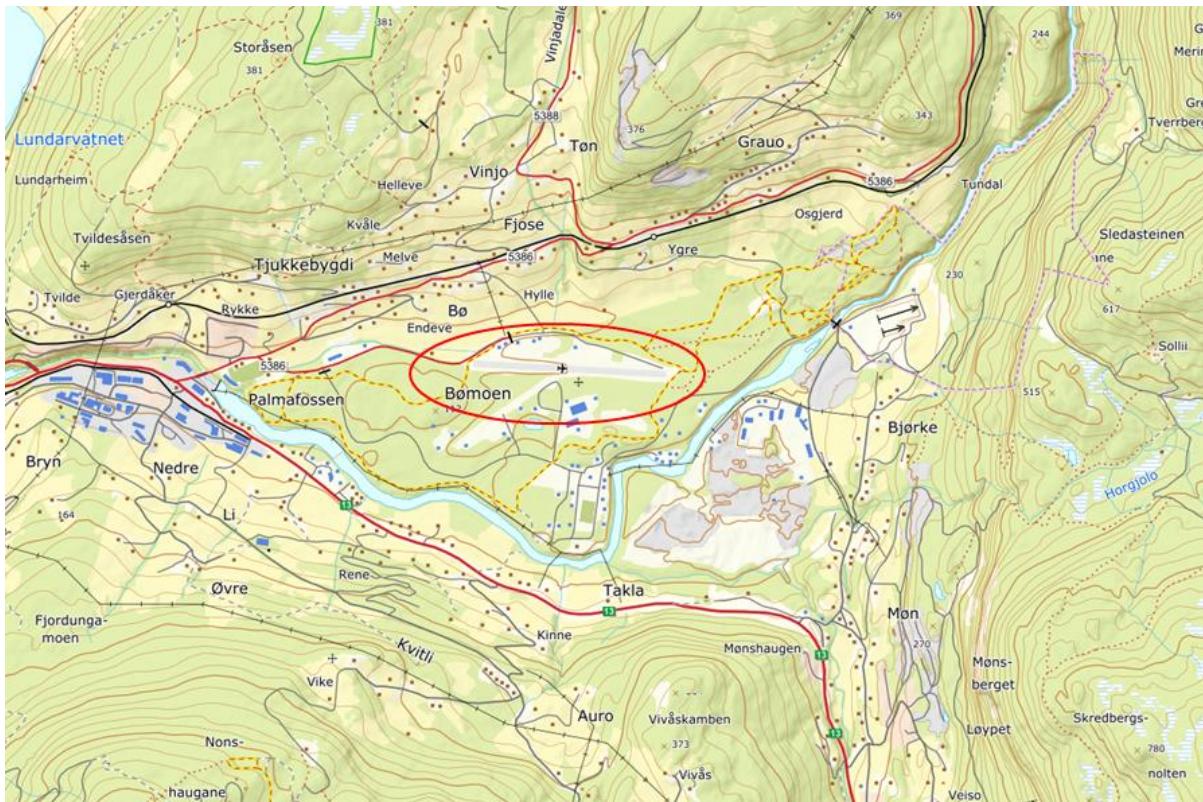
Rundt Bømoen er det fjell og åsar i nord, aust og sør. Fjellryggen på austsida vil påverke innflyginga ved landing mot vest (bane 27). Ved landing mot aust (bane 09) vil han påverke ei eventuell avbroten landing og påfølgjande utflyging, sjå figur 3.

Figur 3: Bømoen flyplass er markert med ein raud ring. Det er fjell og åsar rundt flyplassen på tre sider.
Kart: © Kartverket. Påteikning: SHK
