RAPPORT LUFTFART 2024/04

***Luftfartshendelse i Bergen 26. august
2022 med DJI Mavic 3 drone,
LN-02023CM, operert av TV 2 Luftfoto***

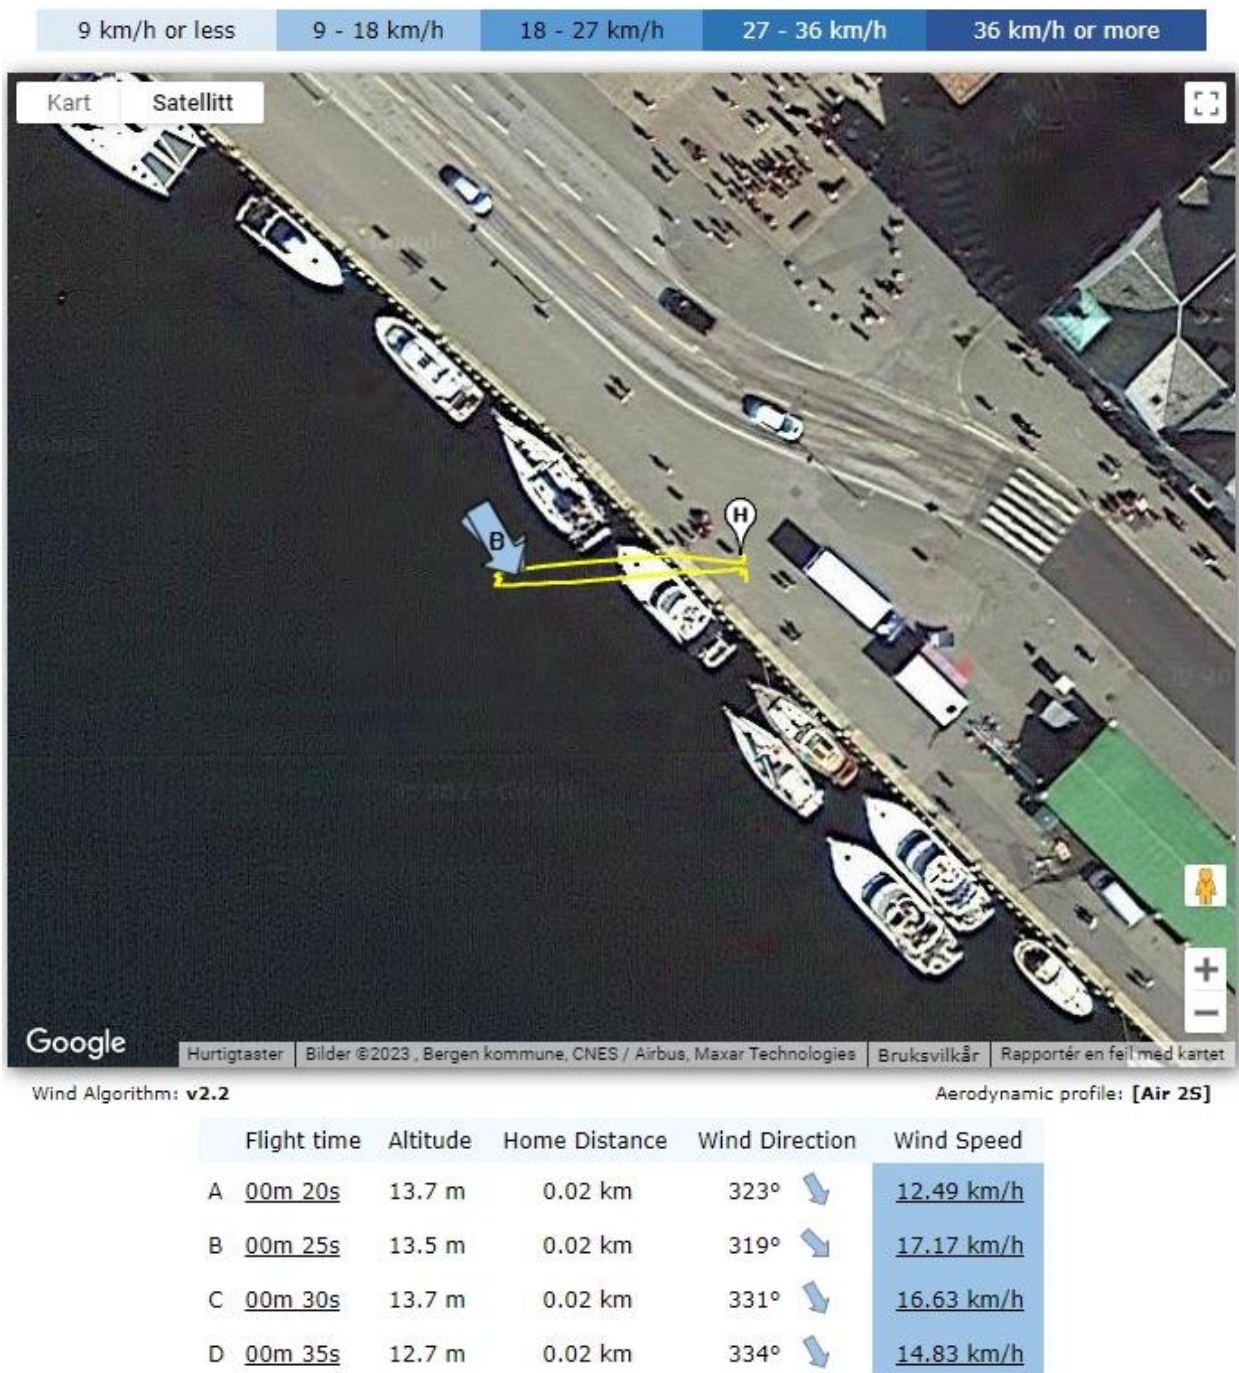
Figur 3: Vindberegning basert på data fra Mavic Air 2S drone i samme område i aktuelt tidsrom.
Kilde: TV 2/SHK

Operativ leder fløy med sin DJI Air2S drone på samme tid som dronepiloten. Vinndata fra DJI Air2S ble benyttet ved undersøkelsen fordi Mavic 3 ikke registrerte et tilstrekkelig antall datapunkter før den havarerte.

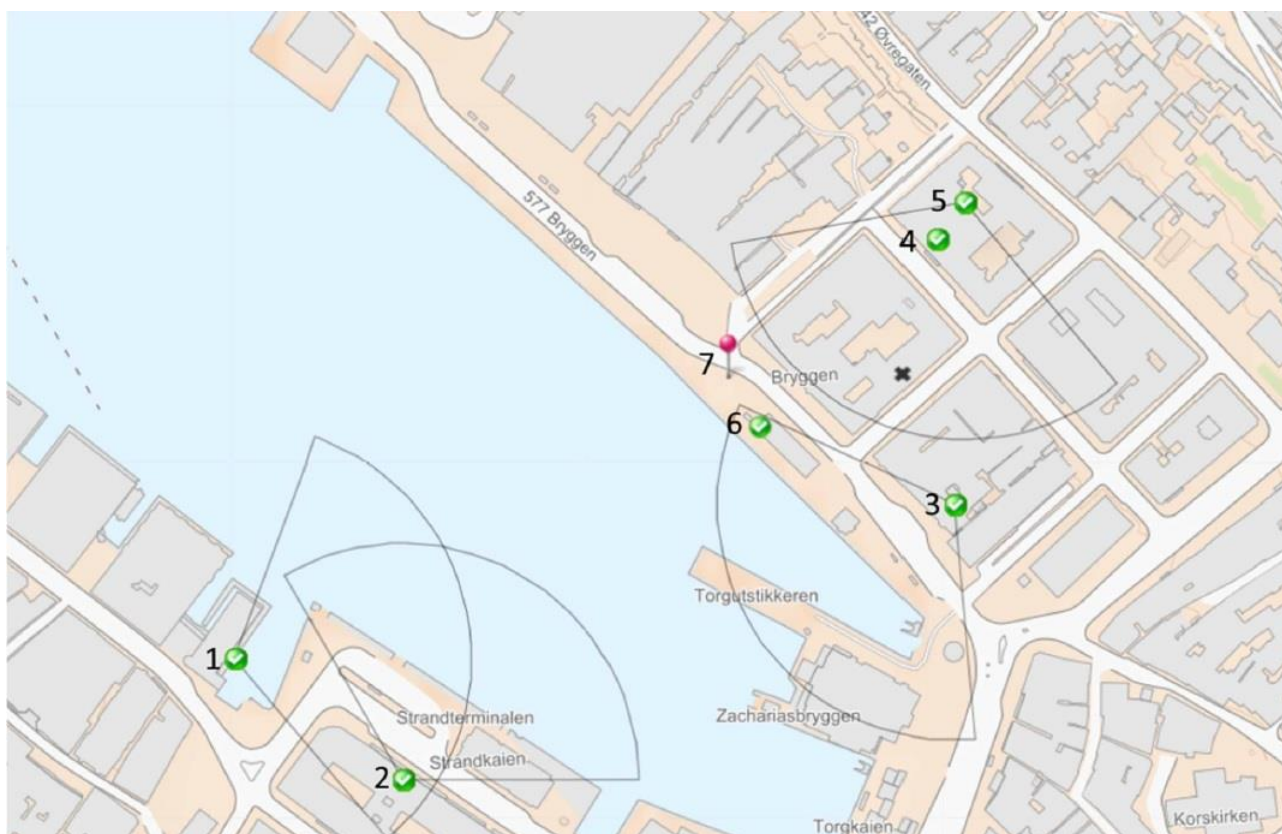
Figur 13: Oversikt over sendere rundt Bryggen i Bergen. Markering nummer 7 viser omtrentlig plassering på dronen ved oppstart. Kilde: NKOM/SHK

Havarikommisjonen har vært i kontakt med Nasjonal kommunikasjonsmyndighet (Nkom) med spørsmål om det finnes sendere i nærheten av Bryggen i Bergen der ulykken skjedde. Figur 13 viser basestasjoner for mobiltelefoni. Disse opererer på omkring frekvensene 700 MHz, 800 MHz, 1 800 MHz og 2 100 MHz. Senderen merket med 6 er en annen type sender med frekvens på omtrent 440 MHz. Markering nummer 7 viser omtrentlig plassering på dronen ved oppstart. Aktuelle sektorer på basestasjoner for mobiltelefoni er illustrert med en åpningsvinkel på 120° og avstand på 100 meter fra senderen.

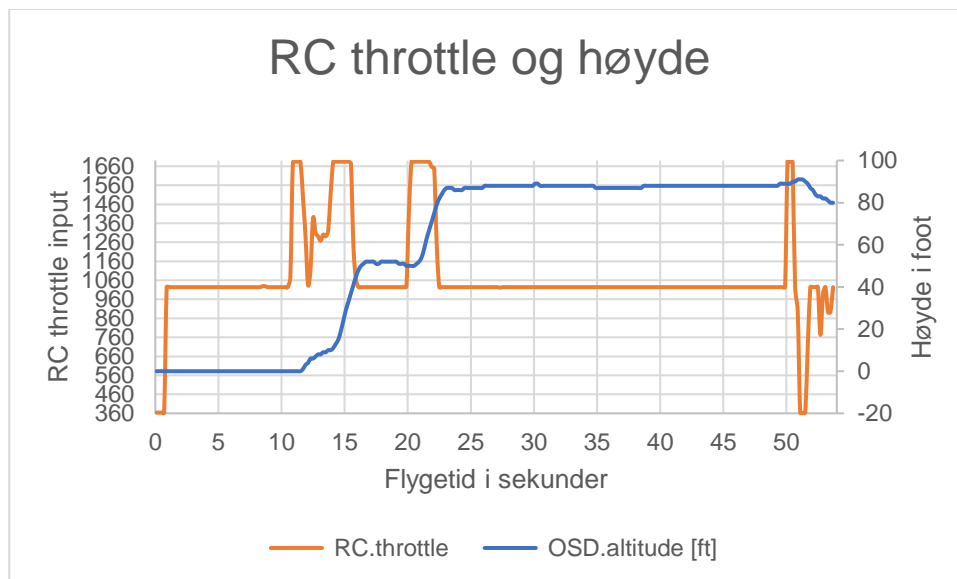
Figur 17: Påtrykt høydekommando og dronens høyde. Kilde: TV 2 / SHK

Ved å bevege fjernkontrollens venstre styrespak oppover eller nedover ble det gitt en kommando til dronen om å enten stige eller synke i høyde. Denne styrespaken ble i flyggelaggen benevnt som *RC throttle*. Input fra *RC throttle* kan sammenlignes med dronens høyde, vist i figur 17, og dronens vertikalhastighet, vist i figur 18.

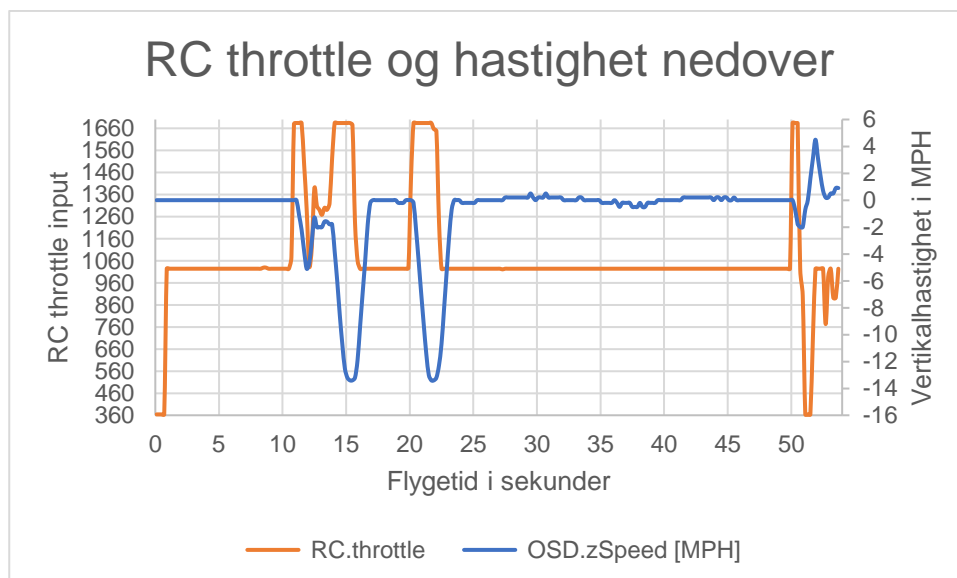
Figur 18: Påtrykt høydekommando og dronens hastighet i Z-aksen. Kilde: TV 2 / SHK

Styrespakens verdier vises også i figur 18 på venstre side av grafen. En verdi på 1024 indikerer at styrespaken er i midtstilling, verdier mellom 364 og 1023 indikerer at styrespaken er beveget bakover (dronen synker) og verdier mellom 1025 og 1684 indikerer at styrespaken er beveget fremover (dronen stiger). Dronens vertikalhastighet vises på høyre side av grafen der negativ hastighet indikerer klatring mens positiv verdi indikerer synking. Merk at hastigheten vises slik den kommer fra flyggelaggen, i miles per hour (MPH).

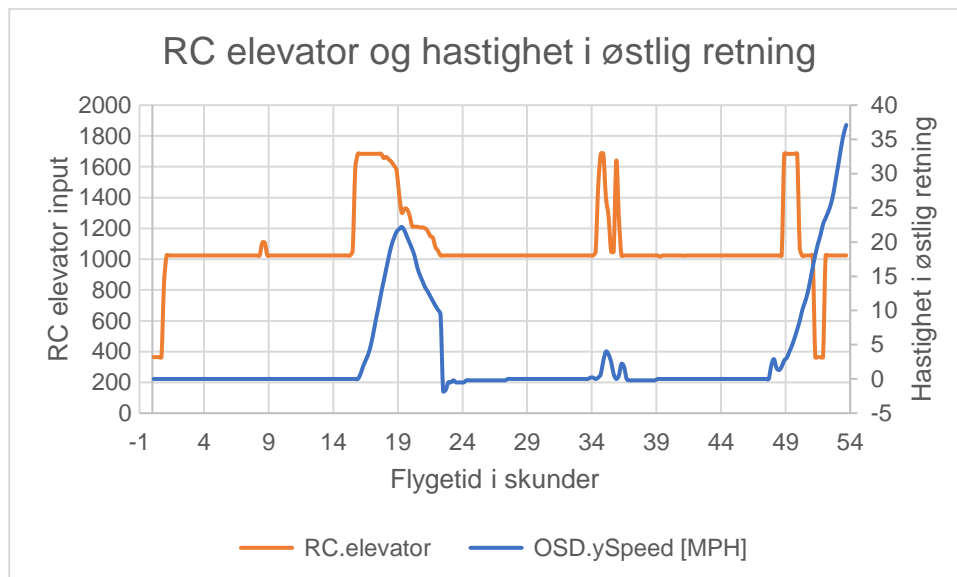
Figur 19: Påtrykt kommando og dronens hastighet i tverraksen. Kilde: TV 2 / SHK

Ved å bevege fjernkontrollens høyre styrespak fremover eller bakover ble det gitt en kommando til dronen om å enten fly fremover eller bakover. Denne styrespaken ble i flygeloggen benevnt som *RC elevator*. Input fra *RC elevator* kan sammenlignes med dronens hastighet i lengderetningen. En verdi på 1024 indikerer at styrespaken er i midtstilling, verdier mellom 364 og 1023 indikerer at styrespaken er beveget bakover (dronen flyr bakover) og verdier mellom 1025 og 1684 indikerer at styrespaken er beveget fremover (dronen flyr fremover).

Styrespakens verdier vises i figur 19 på venstre side av grafen mens dronens hastighetskomponent i østlig retning (fremover og bakover sett fra dronen) vises i skalaen på høyre siden av grafen. Merk at hastigheten vises slik den kommer fra flygeloggen, i Miles Per Hour (MPH).

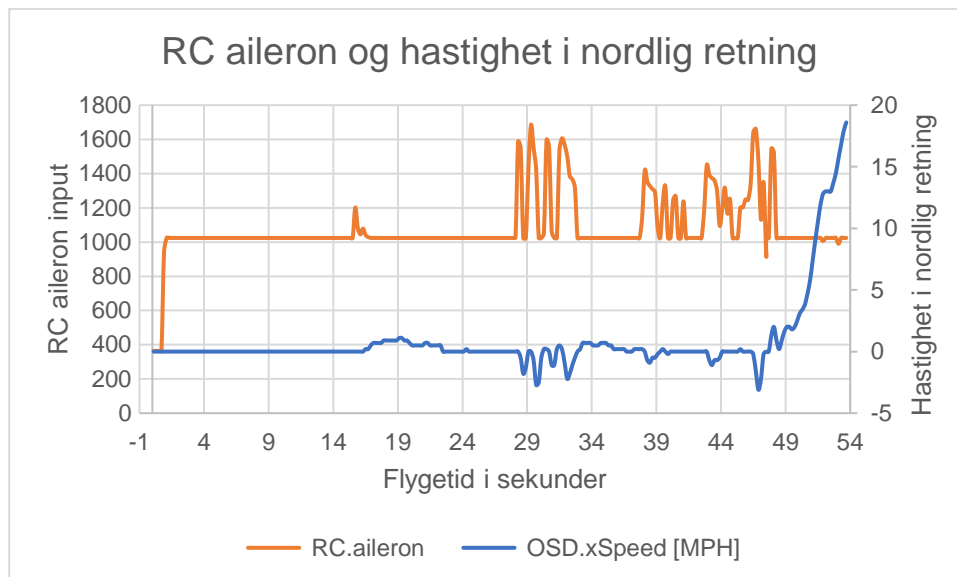
Figur 20: Påtrykt kommando og dronens hastighet i lengdeaksen. Kilde: TV 2 / SHK

Ved å bevege fjernkontrollens høyre styrespak til venstre eller høyre ble det gitt en kommando til dronen om å enten fly til venstre eller høyre. Denne styrespaken ble i flygeloggen benevnt som *RC aileron*. Input fra *RC aileron* kunne sammenlignes med dronens hastighet sideveis. En verdi på 1024 indikerer at styrespaken er i midtstilling, verdier mellom 1023 og 364 indikerer styrespaken er beveget til høyre (dronen flyr til høyre) og verdier mellom 1025 og 1684 indikerer at styrespaken er beveget til venstre (dronen flyr til venstre).

Styrespakens verdier vises i figur 20 på venstre side av grafen mens dronens hastighetskomponent i nordlig retning (til venstre og høyre sett fra dronen) vises i skalaen på høyre siden av grafen. Merk at hastigheten vises slik den kommer fra flygeloggen, i Miles Per Hour (MPH).
