RAPPORT

LUFTFART 2024/07

***Luftfartshendelse under innflygning til
Bergen lufthavn Flesland 11. juni 2022
med Airbus A320-232, HA-LWZ, operert av
Wizz Air Hungary Kft***

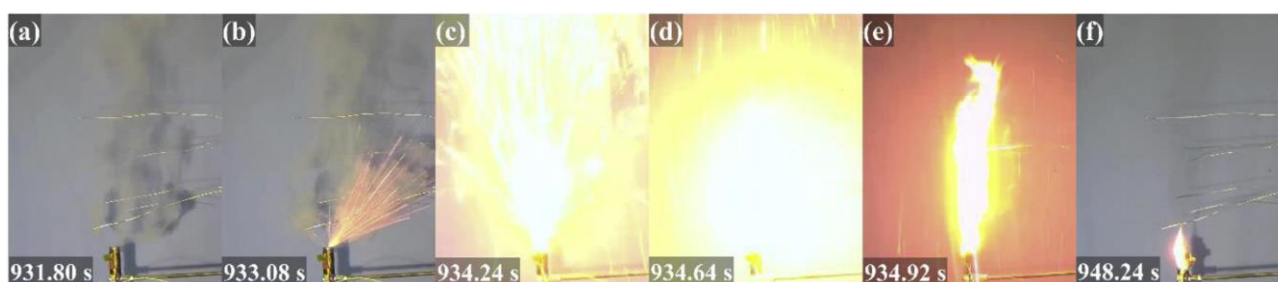
Hvis temperaturen i en LIB-celle overstiger ca. 80 °C vil det oppstå en selvforsterkende kjemisk varmerekasjon internt i cellen. Dette kalles en *thermal runaway* eller *termisk rusning* (TR).

En TR vil skape mye varme, og varmen vil spre seg til andre celler. Spredningen kalles propagering og vil forårsake TR i stadig flere celler. Under en TR dannes det brennbare, giftige og etsende gasser, samt oksygen. Elektrolytten vil først ta fyr, og deretter vil metallene og de øvrige faste stoffene begynne å brenne. På grunn av oksygendannelsen vil en brann være helt eller delvis selvopprettholdende. Forløpet er illustrert i figur 3.

I løpet av brannforløpet kan celledetemperaturen nå 900 °C og den utskytende flammen over 1 000 °C.
