Avgitt september 2024

RAPPORT LUFTFART 2024/08

Luftfartsulykke på Trollnes i Arendal kommune, 25. juni 2023 med Robinson R44, LN-OSS

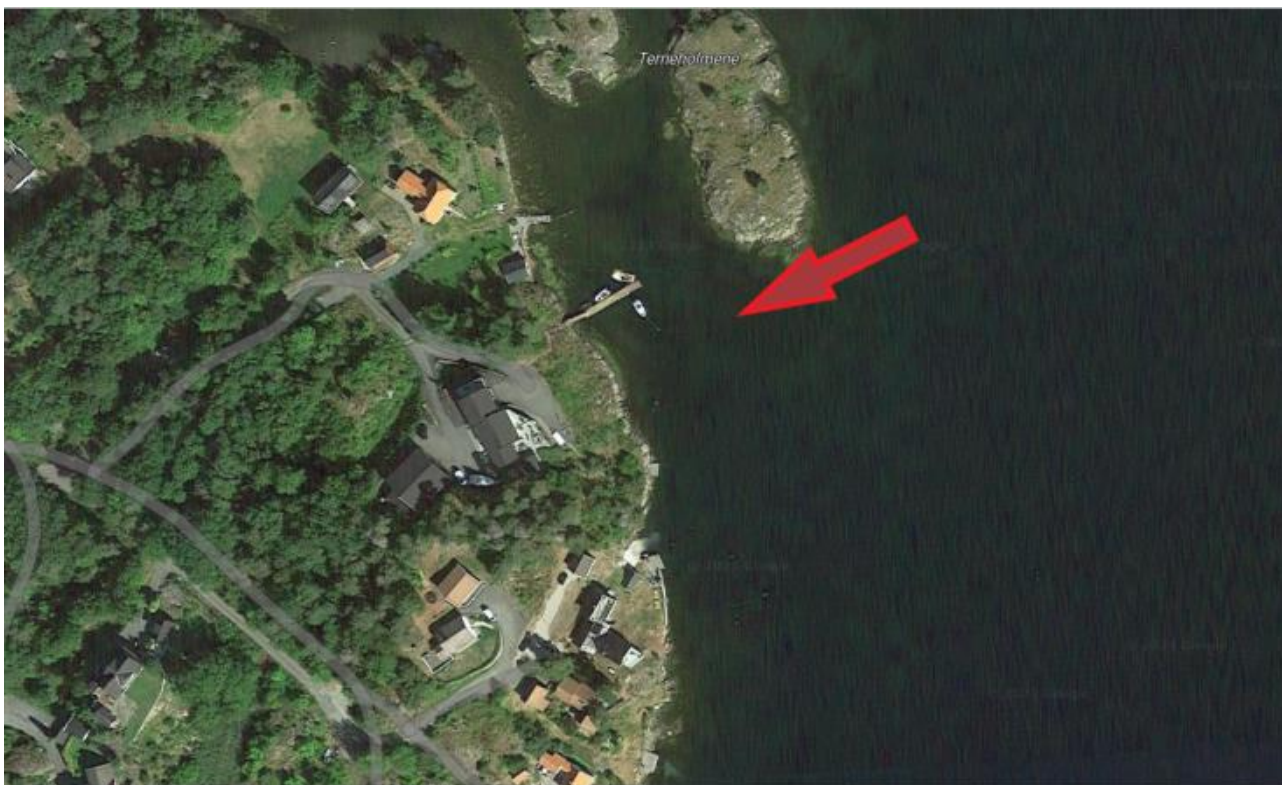
Helikopteret tok av fra Mandal med fulle drivstofftanker, og flyturen fra Mandal til Trollnes foregikk som forventet under VFR-forhold⁴. Trollnes er et boligområde ved kysten nordøst for Arendal, og den planlagte landingsplassen var til daglig benyttet som biloppstillingsplass, se figur 1. Flygeren har forklart til Havarikommisjonen at han hadde befart landingsplassen fra bakken, men at han ikke hadde landet der med helikopter tidligere. Han ga uttrykk for at han ikke så noen stor utfordring med landingsplassen. Han hadde landet på trangere plasser tidligere.

Figur 1: Asfaltert område midt på bildet viser landingsplassen på Trollnes. Pilen markerer innflygningsretningen. Foto: Google Maps, påtegning av SHK
