RAPPORT LUFTFART 2024/09

Alvorlig luftfartshendelse ved Gullesfjorden i Kvæfjord kommune, Troms fylke, 6. september 2021 med Airbus Helicopters AS 350 B1, LN-ORJ, operert av Heli-Team AS

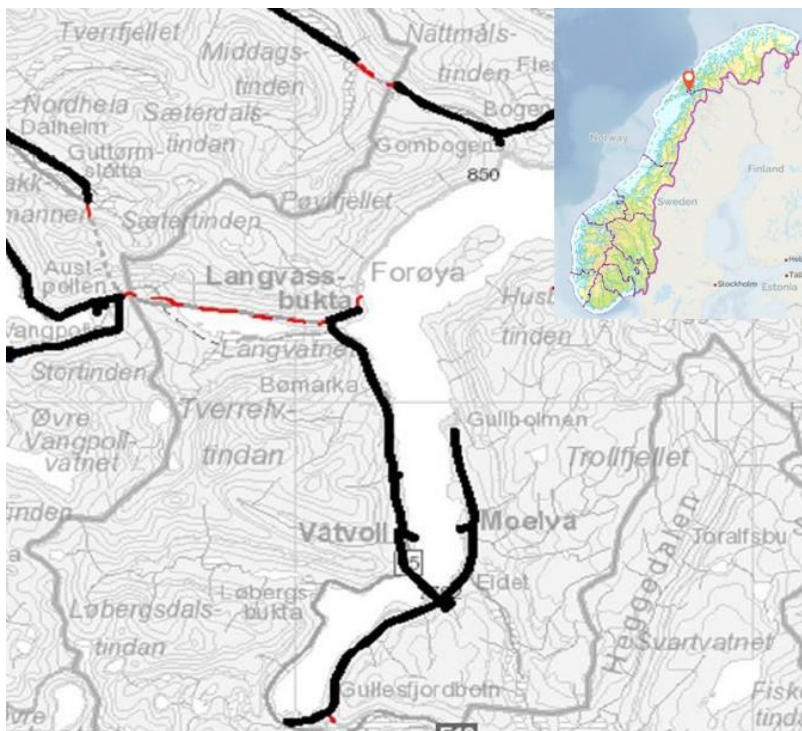
Bestillingen fra kraftselskapet inneholdt to kart i svart-hvitt der de kraftlinjer som skulle befares var påtegnet kartene, se figur 1. Det var 188,16 km med linjebefaring og 38,97 km med toppbefaring. Kartene inneholdt kun kraftselskapets egne kraftlinjer, andre kraftselskapers kraftlinjer i samme område var ikke synlige på kartet. I tillegg spesifiserte bestillingen ønsket gjennomføringsdato for befaringen, og at to energimontører fra kraftselskapet skulle være med. Uken før flygningen spurte kraftselskapet Heli-Team AS om muligheten for at en tredje person kunne delta på oppdraget som passasjer for å ta bilder til kraftselskapets sosiale plattformer.

Figur 1: Utsnitt fra kart fra kraftselskapets bestilling. Kartet viser strekningen mellom Langvassbukta og Gullsfjordbotn inntegnet i sort. Kart: Vesterålskraft Nett AS/Heli-Team/SHK

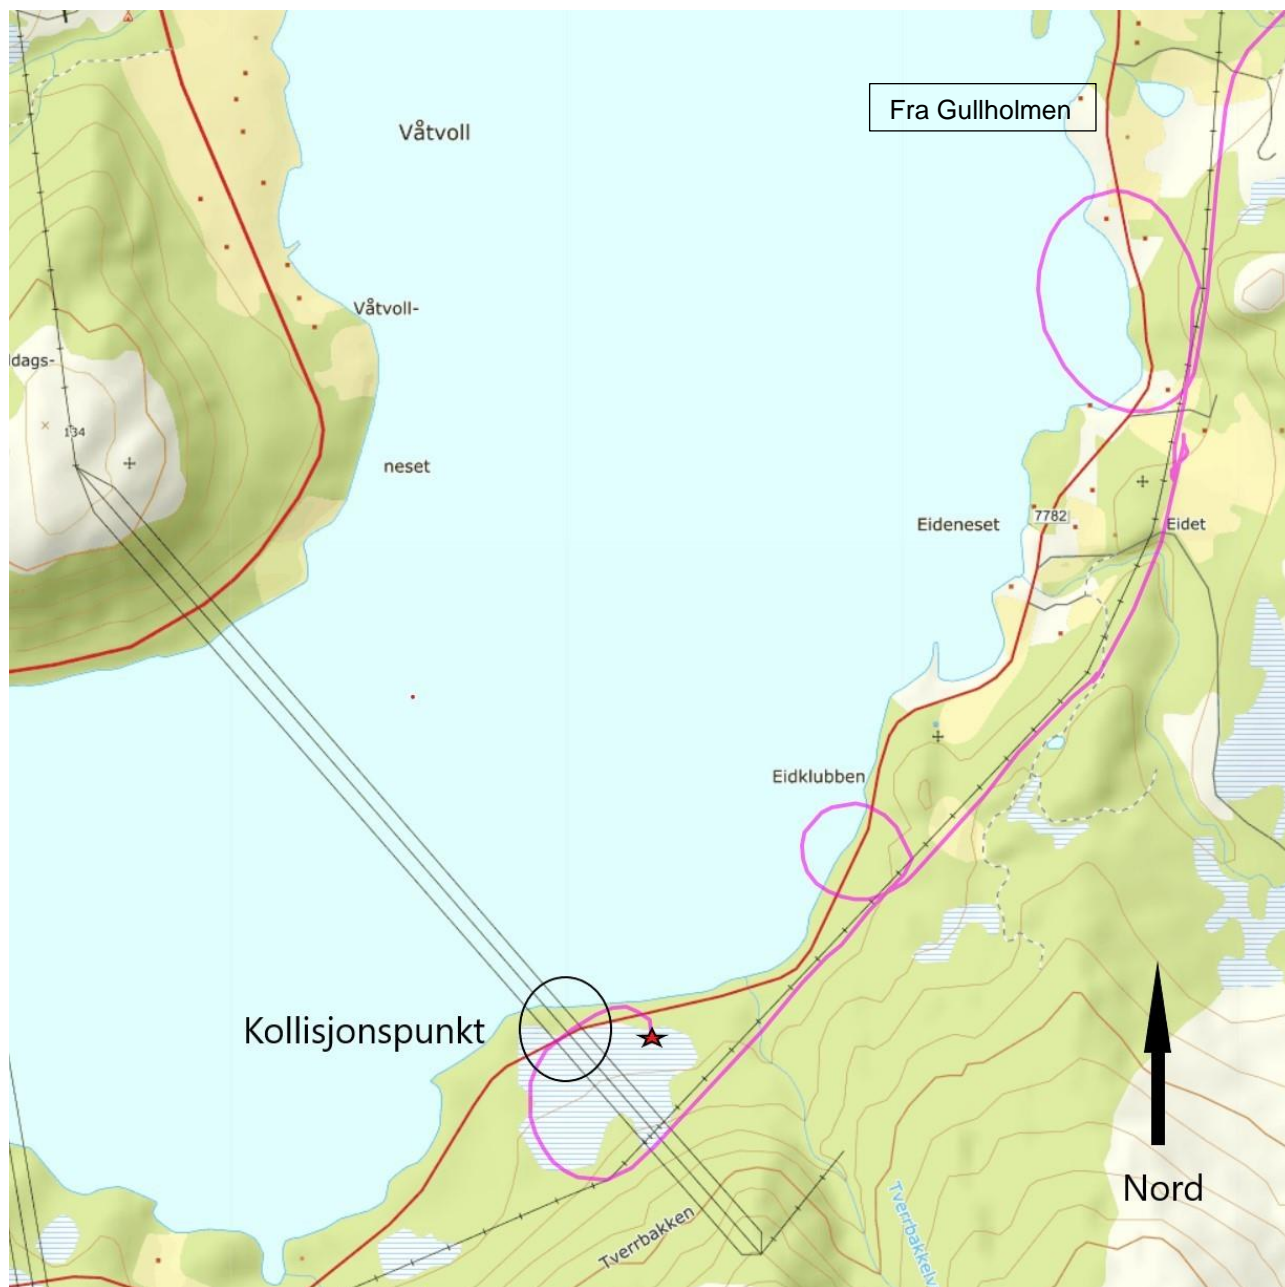
Gullesfjordbotn, se figur 1. Helikopteret krysset underveis Gullesfjorden nord for Vesterålskraft Nett AS' umerkede 22 kV fjordspenn. Deretter fløy helikopteret direkte nordover til Gullholmen for å gjenoppta befaringen sørover mot Gullesfjordbotn, se figur 3.

Figur 3: Kartutsnitt fra hendelsen som viser kraftselskapets fjordspenn og kraftlinjen som ble befar. Den rosa linjen viser helikopterets flyrute langs kraftlinjen fra Gullholmen, lastet ned fra helikopterets iPad. Nedlastet posisjonsdata avviker fra fartøysjefens og energimontørenes forklaring. Kart: © Kartverket / Air Navigation Pro / SHK

Ved flygningen sørover langs Gullesfjorden har fartøysjefen og energimontørene forklart at helikopteret fløy på den vestre siden av kraftlinjen. Nedlastet informasjon fra den løse iPaden viser imidlertid at helikopteret fløy på den østre siden av kraftlinjen. Havarikommisjonen er kjent med at posisjonsangivelser fra løst utsyr ved lav høyde kan ha avvik, se figur 3.

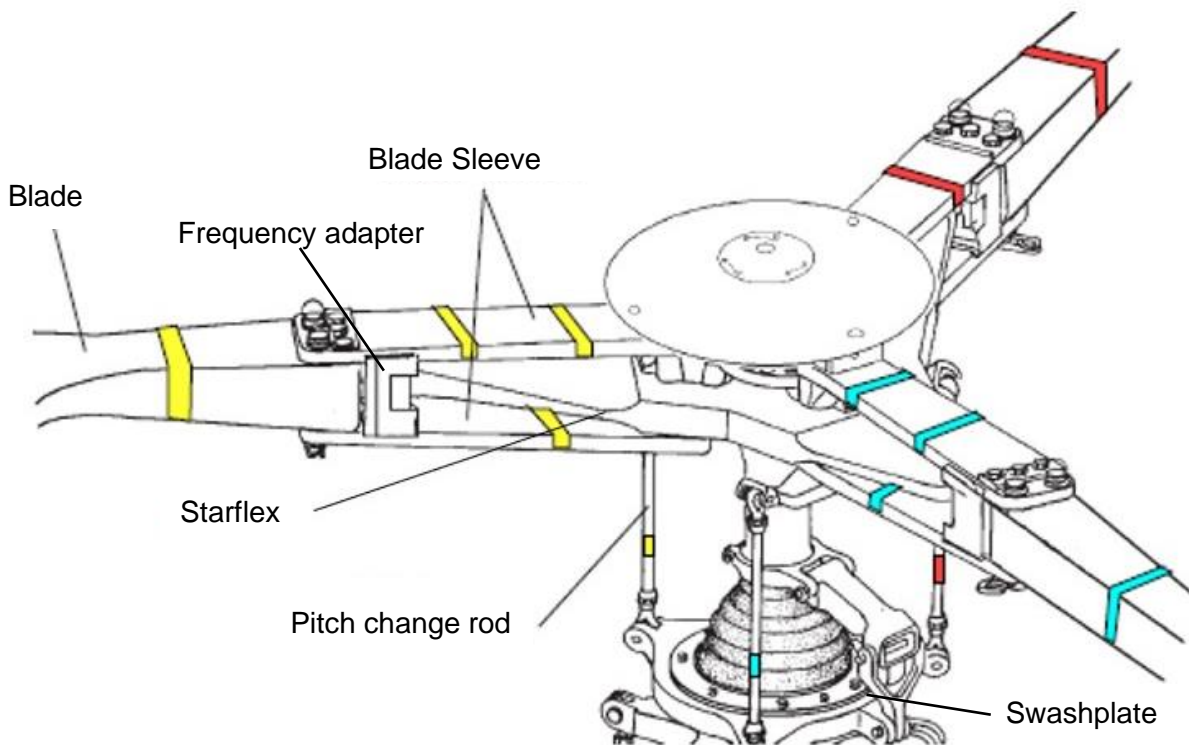
Figur 8: Starflex-Hub posisjon i rotorhodet. Kilde: Airbus Helicopters / SHK

Airbus Helicopters har gitt hovedrotorhodet betegnelsen «Starflex». Rotorhodet er i hovedsak konstruert av komposittmaterialer. Rotorbladene er fabrikkert av laminert, fleksibel glassfiber og er mekanisk festet til to armer (sleeves). Mellom disse armene er Starflexen montert sammen med frekvensadaptere. Rotorbladenes angrepsvinkel justeres av swashplatens roterende del, og pitch change rods, se figur 8.
