RAPPORT

LUFTFART 2024/11

***Luftfartsulykke på Villmobakken flystripe
på Vannøya i Troms 6. august 2024 med
Vans RV-14, SP-YBI***

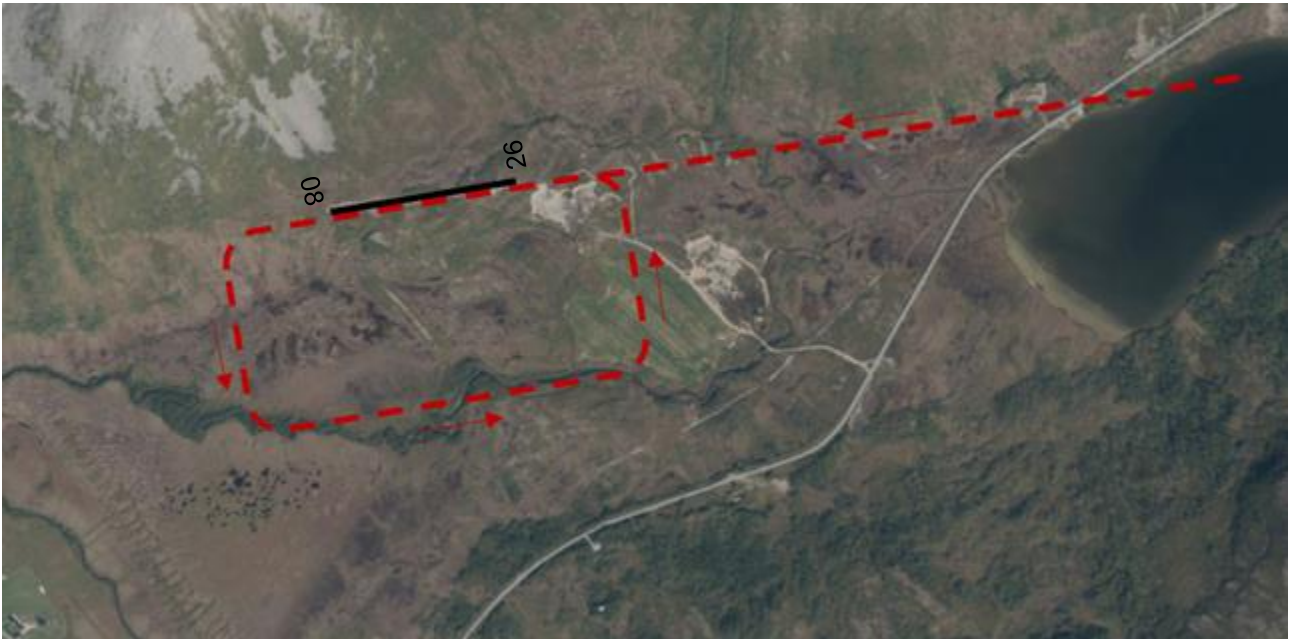
Ved ankomst til området fra øst etablerte flygeren en venstre landingsrunde for bane 26. For å gjøre seg kjent med terrenget fløy han både en høy og en lav overflygning av flystripen (se figur 2). Siden det ikke finnes en vindpølse i umiddelbar nærhet til flystripen basert på visuelle observasjoner av vann og vegetasjon. Han vurderte vindforholdene som rolig. Han besluttet å lande mot sydvest, bane 26. Flyet ble satt ned rett innenfor terskel med hastighet ca. 60 kt.

Figur 2: Flygeren kom inn fra øst, gjorde to runder, og landet på bane 26. Sort strek er flystripen.
Kart: © norgeskart.no. Illustrasjon: SHK.
