Gitt februar 2025

# RAPPORT LUFTFART 2025/03

***Alvorleg luftfartshending på Skjetten  
i Akershus 20. januar 2024 med  
Aquila AT01, LN-NRC***

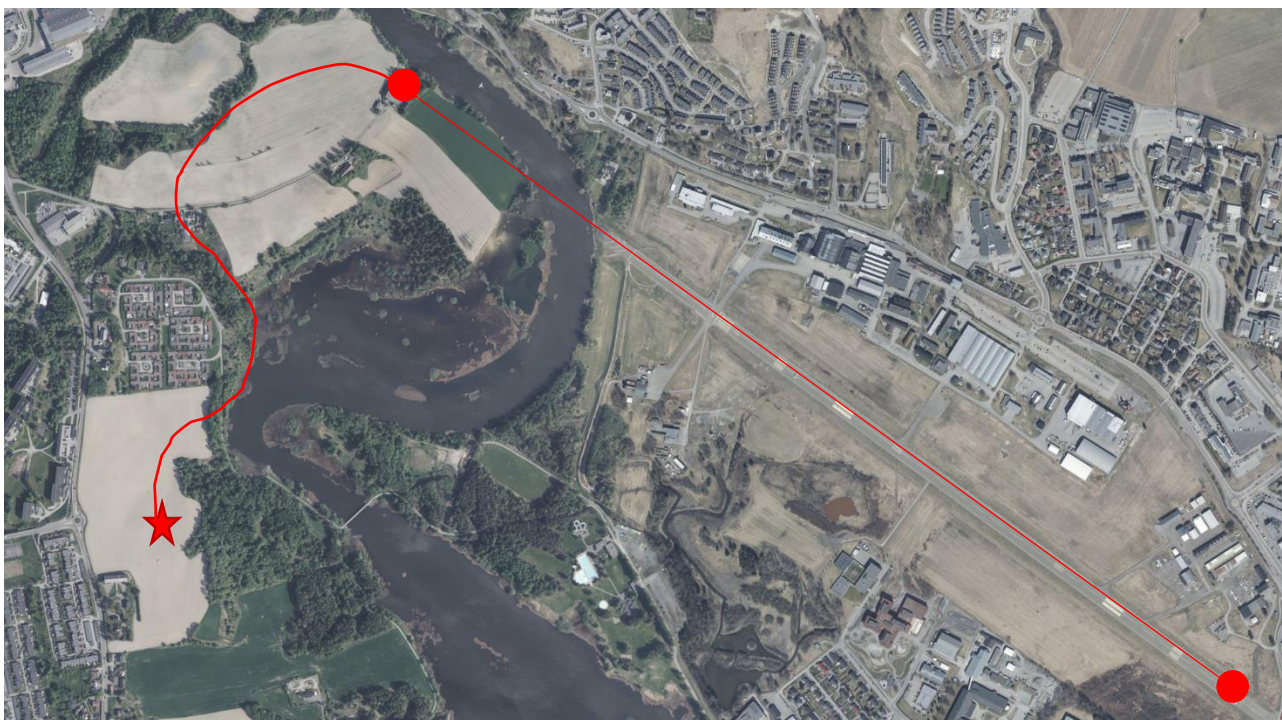
Flygaren var kjend omkring flyplassen og byrja omgåande ein venstresving for å lande på eit snødekt jorde ved Skjetten (figur 1). Jordet er godt kjent blant flygarane i miljøet som ein eigna naudlandingsstad dersom motoren kuttar under avgang frå rullebane 30. Flygaren vurderte at han hadde nok energi og valde å fly utanom busetnad. Naudlandinga blei gjennomført så normalt som mogleg, men flyet stoppa så brått i snøen at nasehjullekken knakk (figur 2). Etter naudlandinga skrudde flygaren av straum og stengde drivstofftilførselen. Han evakuerte flyet og varsla naudetatane.

Figur 1: Satellittbilde over Kjeller flyplass. Rørslene til flyet er illustrerte av Havarikommisjonen. Røde sirkler er avgangsposisjon og motorkutt, rødt stjerne er naudlandingsplass. Foto: ©norgeskart.no. Illustrasjon: SHK

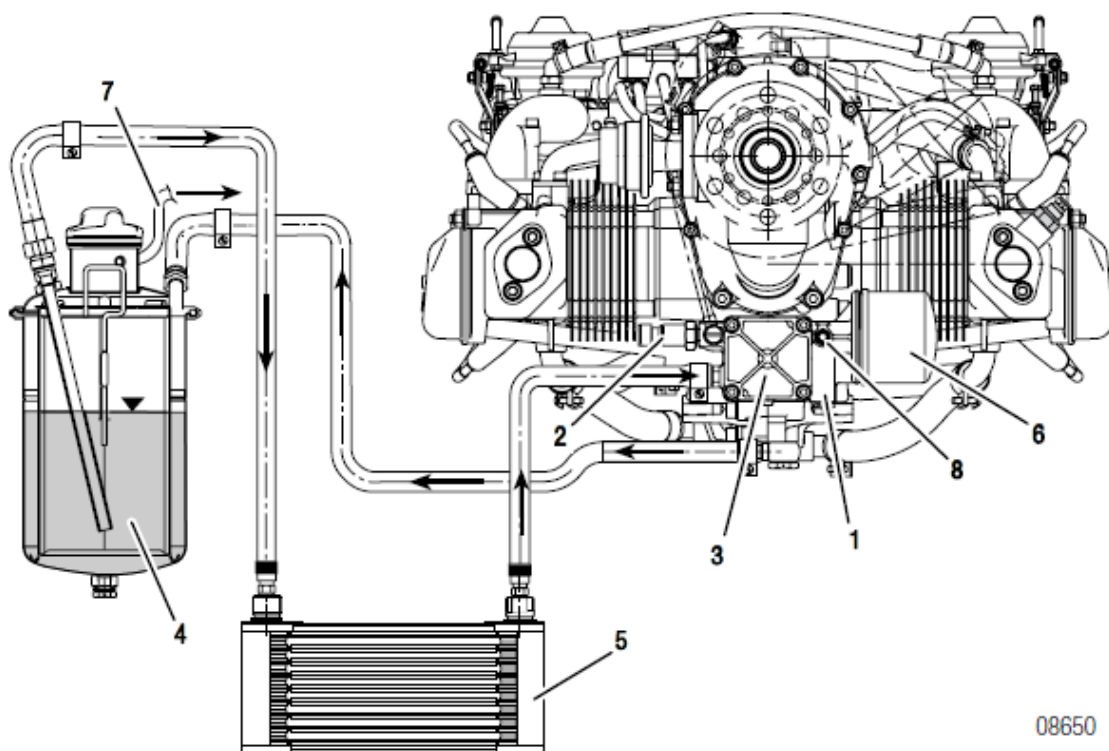
Rotax 912 har eit «dry sump»-system. Oljepumpa blir driven direkte av kamakselen, og sensorane for oljetemperatur- og oljetrykkmålar sit i huset til oljepumpa. Oljen blir sogen frå den eksterne oljetanken, via oljekjølar før han blir distribuert til motoren. Etter å ha sirkulert i motoren samlar oljen seg i botnen av veivhuset og blir pressa tilbake til oljetanken ved overtrykket som oppstår i veivhuset når motoren roterer. For å måle rett oljenivå før oppstart må ein rotere propellen slik at olje som har samla seg i botnen av motoren, blir pressa tilbake til oljetanken. Sjå figur 7 for systembeskriving.

Figur 7: Illustrasjon av oljesystemet til Rotax 912. Kjelde: Rotax/SHK

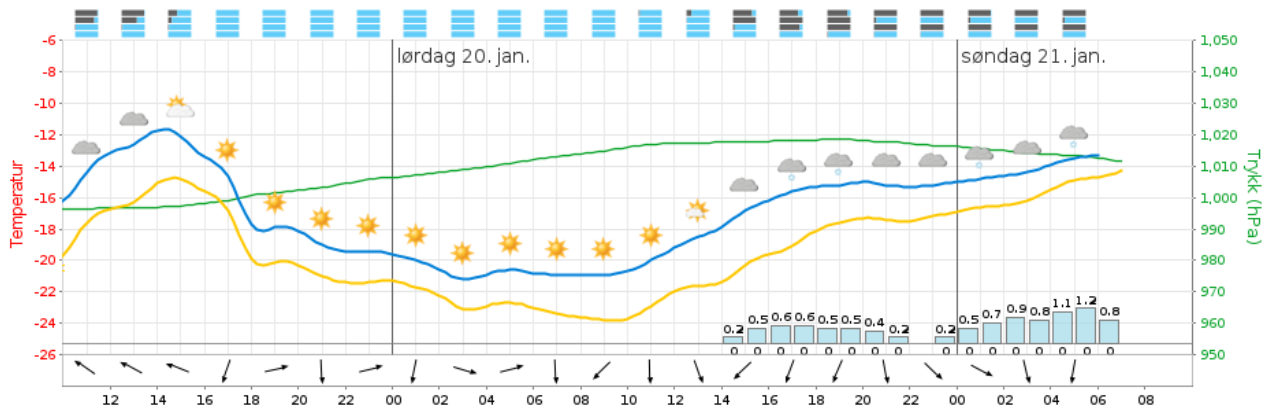
Det var kaldt og fint vêr. Nedanfor er vêret som var meldt, og temperaturgrafene henta for målestasjonen på Kjeller flyplass. Det var ned mot -30 °C kl. 0800.

Figur 15: Meteogram for Kjeller flyplass. Temperaturen som var meldt, var ein del høgare enn den reelle. Kjelde: Meteorologisk institutt / SHK

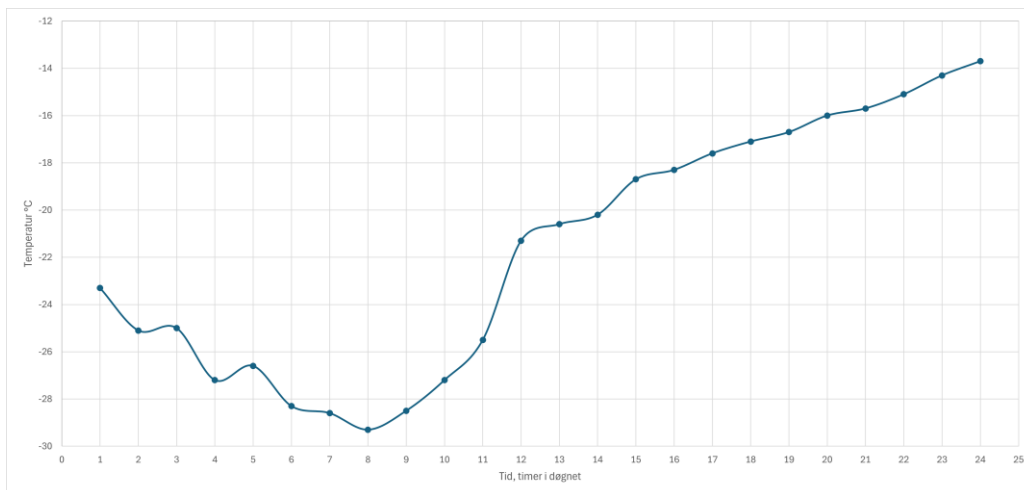
Figur 16: Registrerte temperaturar for Kjeller målestasjon den 20. januar 2024. Kjelde: Meteorologisk institutt / SHK
