RAPPORT

LUFTFART 2025/05

***Luftfartshendelse 120 NM sørvest for
Stavanger lufthavn Sola 20. oktober 2020
med Sikorsky S-92A, LN-OMI, operert av
Bristow Norway AS***

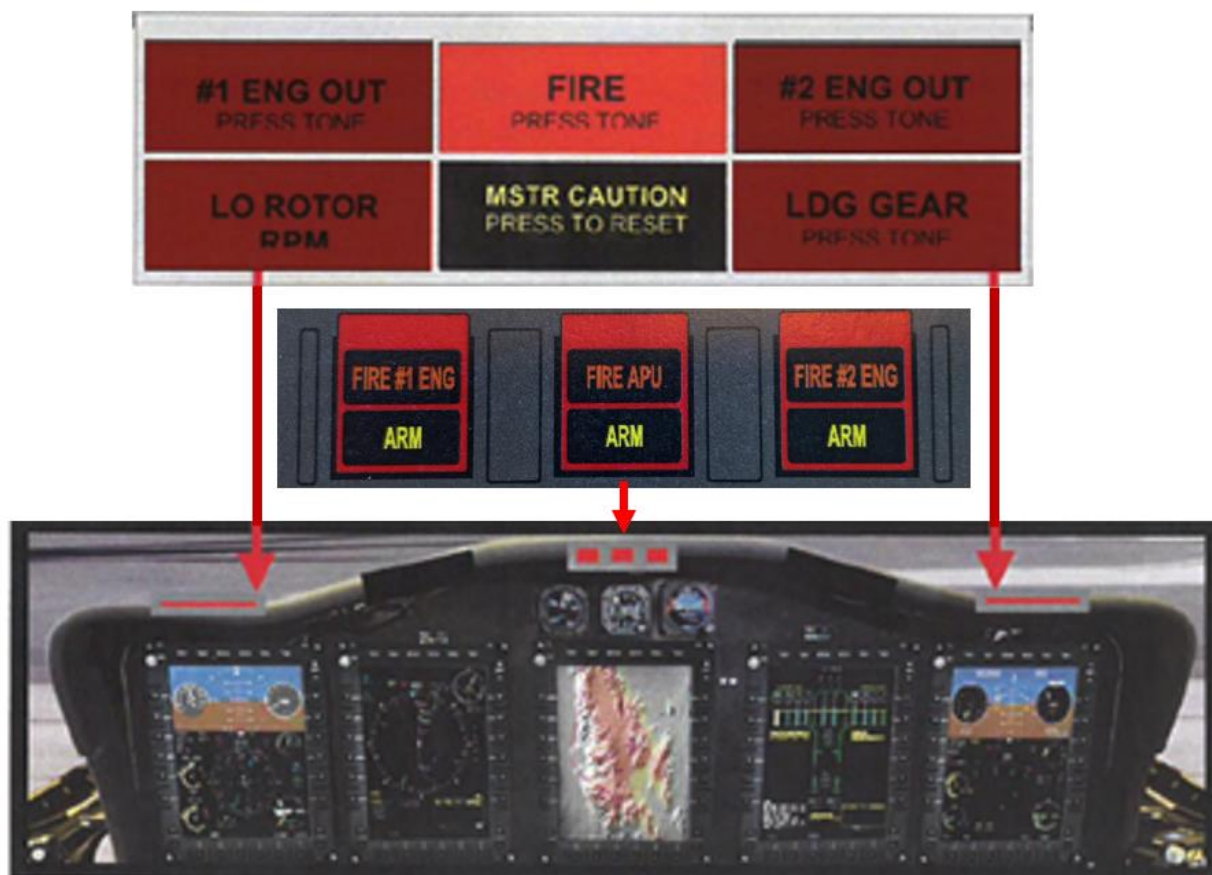
Figur 3: Panelene med varsellysene og deres plassering i cockpit. Kilde: Flight Safety International (Pilot Training Manual) / SHK

På hver side oppe på *glare shield* finnes et *Master warning panel*. Hvert panel inneholder en samling med seks trykknapper med innebygget varsellys, hvorav det ene er **FIRE PRESS TONE**. Midt oppe på *glare shield* finnes også et *Fire/Arm* panel med følgende tre trykknapper/varsellys: **FIRE ENG #1ARM**, **FIRE APU1ARM** og **FIRE ENG #2ARM**. Hvis en trykker på **FIRE PRESS TONE** vil lydvarselet opphøre. Hvis den aktuelle bryteren på det sentrale *Fire/Arm* panelet trykkes inn vil lydvarselet opphøre, drivstofftilførselen stenges og brannslukkingssystemet armeres, det vil si at ventiler åpnes slik at brannslukningsmiddelet kan sendes til gjeldende motor. Samtidig vil teksten **ARM** lyse (se figur 3).
