# RAPPORT LUFTFART 2025/10

***Alvorlig luftfartshendelse under innflygning til Svolvær lufthavn Helle 22. desember 2022, med De Havilland Aircraft of Canada Limited DHC-8-103, LN-WIP, operert av Widerøe's Flyveselskap AS***

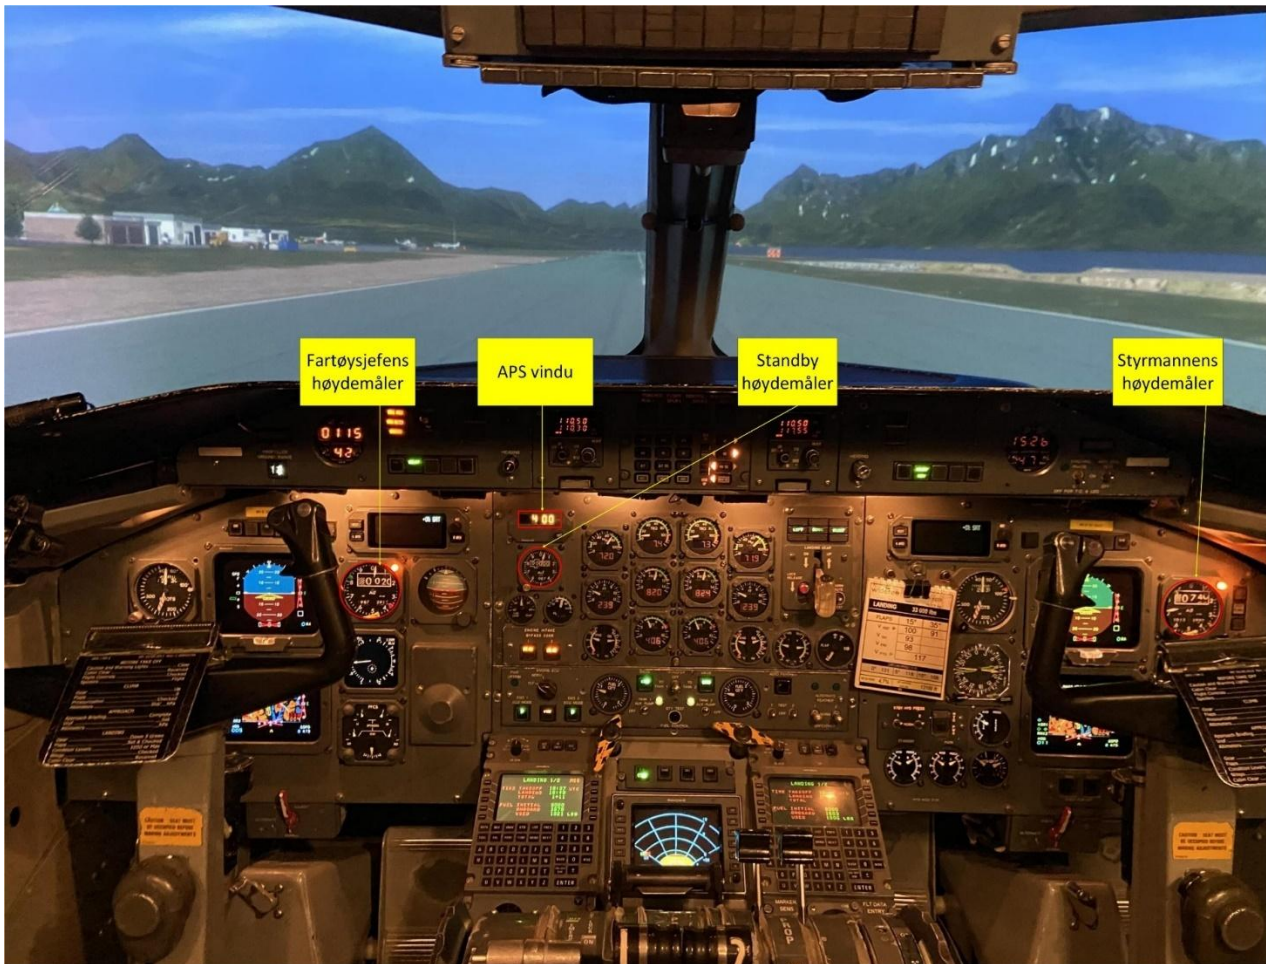
Figur 2: Plassering av barometriske høydemålere i en DHC-8-100. Foto og påtegninger: SHK

I en DHC-8-100 er det to separate høydemålere og en reserve standby høydemåler. Alle disse høydemålerne benytter barometrisk trykk til å beregne flyets høyde. Plasseringen av høydemålerne i cockpit er vist i figur 2. Korrigering for lokalt trykk gjøres ved å stille inn aktuell QNH på høydemåleren. Når flyet har 1 000 ft igjen til valgt høyde (høyde satt inn i *Altitude Pre-Select – APS*) gis et lyd- og lysvarsel. Lysvarselet gis som et gult lys på høydemålerne.

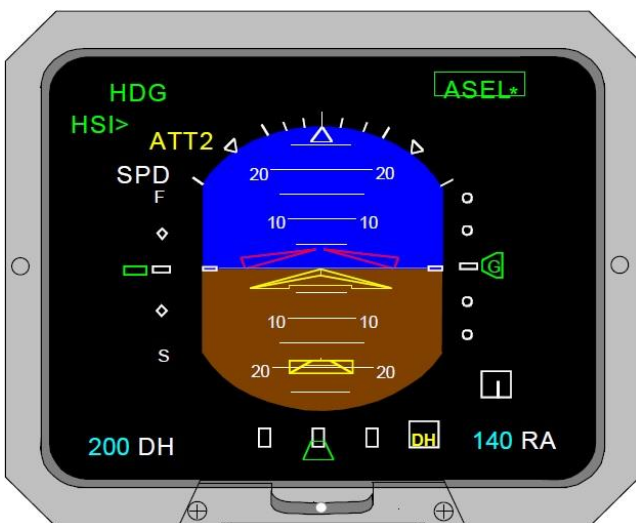
Figur 3: Radiohøyden vises i nedre høyre hjørne av EADI. Foto: SHK/Widerøe

LN-WIP var utstyrt med radiohøydemåler, et system for måling av høyde over bakken. Høyden ble angitt i nedre høyre hjørne på *Electronic Attitude Director Indicator* (EADI). Ved høyder over 2 500 ft ble det fremvist fire oransje streker. Om høyden var under 2 500 ft over terreng ble høyden vist etterfulgt av bokstavene RA, som vist i figur 3 med en radiohøyde på 140 ft.

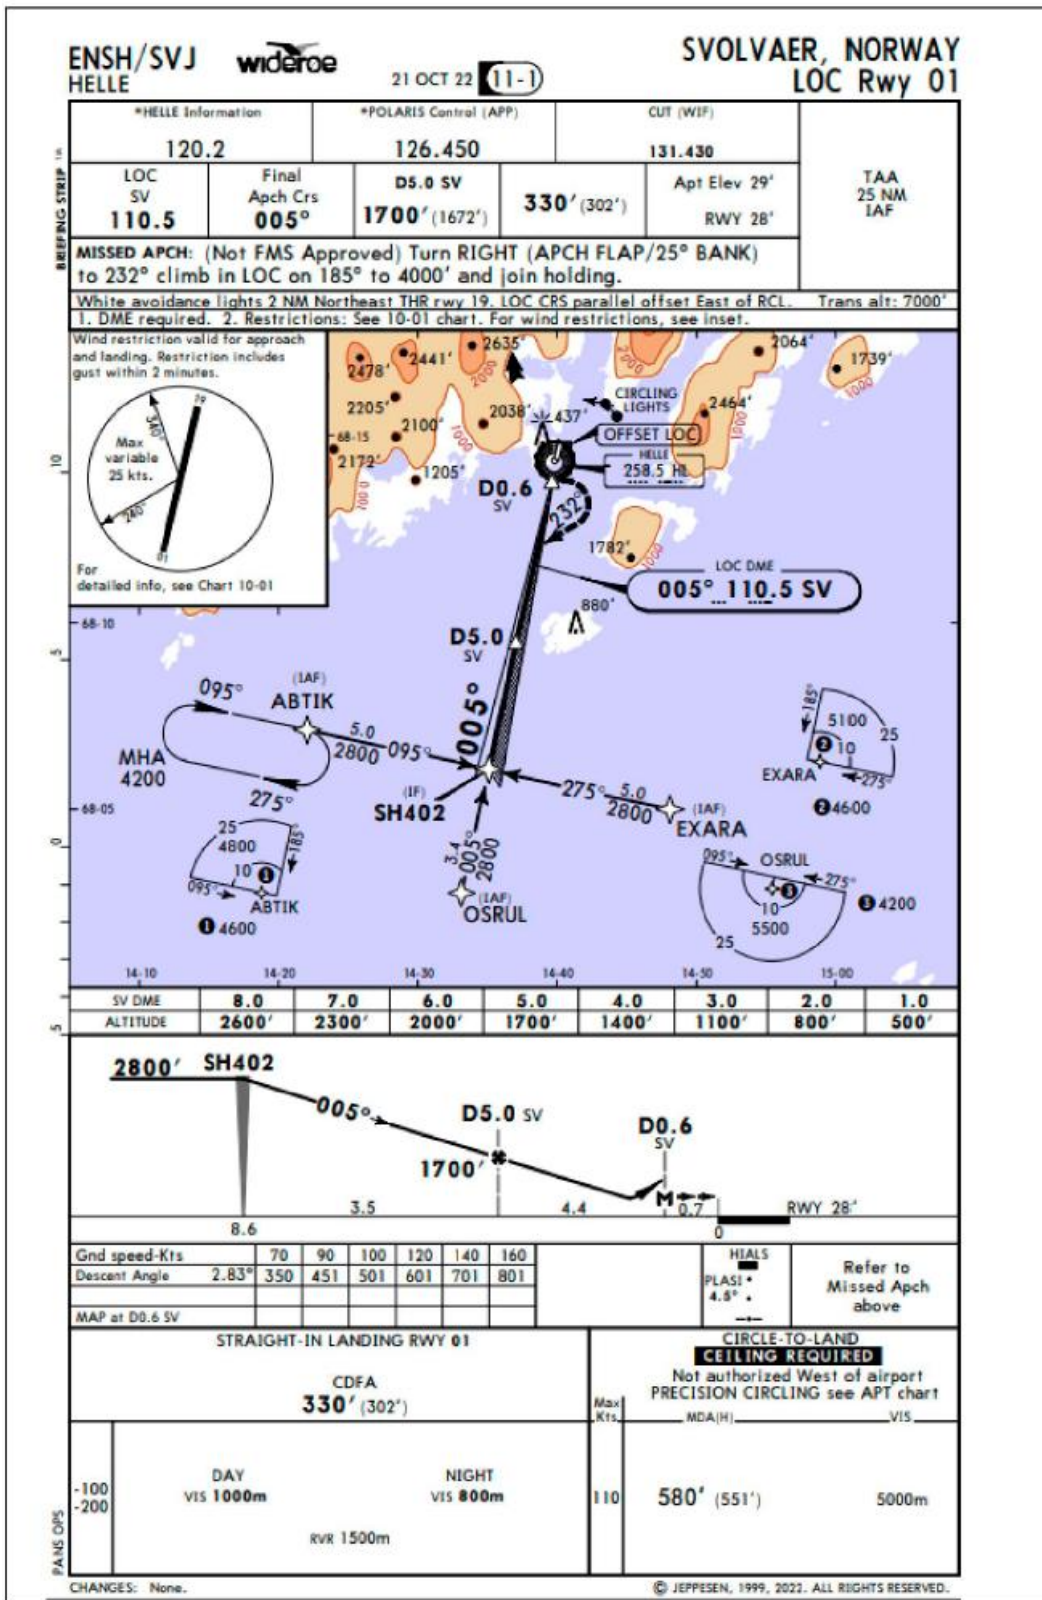
Figur 10: Widerøe GLS innflyngningskart til Svolvær. Kilde: Widerøe

Fordi høydemåleren benyttes som kilde vil en feil innstilt høydemåler resultere i at indikert barometrisk høyde ikke stemmer med flyets faktiske høyde selv om høydene på innflygningsprofilen stemmer med indikert høyde. I dette tilfellet var lokalt barometrisk trykk lavere enn standard barometrisk trykk, og de barometriske høydemålerne viste dermed en høyde som var høyere enn flyets faktiske høyde. De indikerte høydene som avleses kan derfor stemme med sjekkhøydene på innflygningskartet, men flyet vil være lavere enn indikert høyde. Flyet vil ligge 27 ft lavere per hPa i avvik.
