Presentasjon av havarikommisjonens rapport om sjøulykken med **Federal Kivalina** - grunnstøting ved Årsundøya 6. oktober 2008

Statens havarikommisjon for transport

Dato: 4. januar 2010

Grunnstøtingen av bulkskipet Federal Kivalina

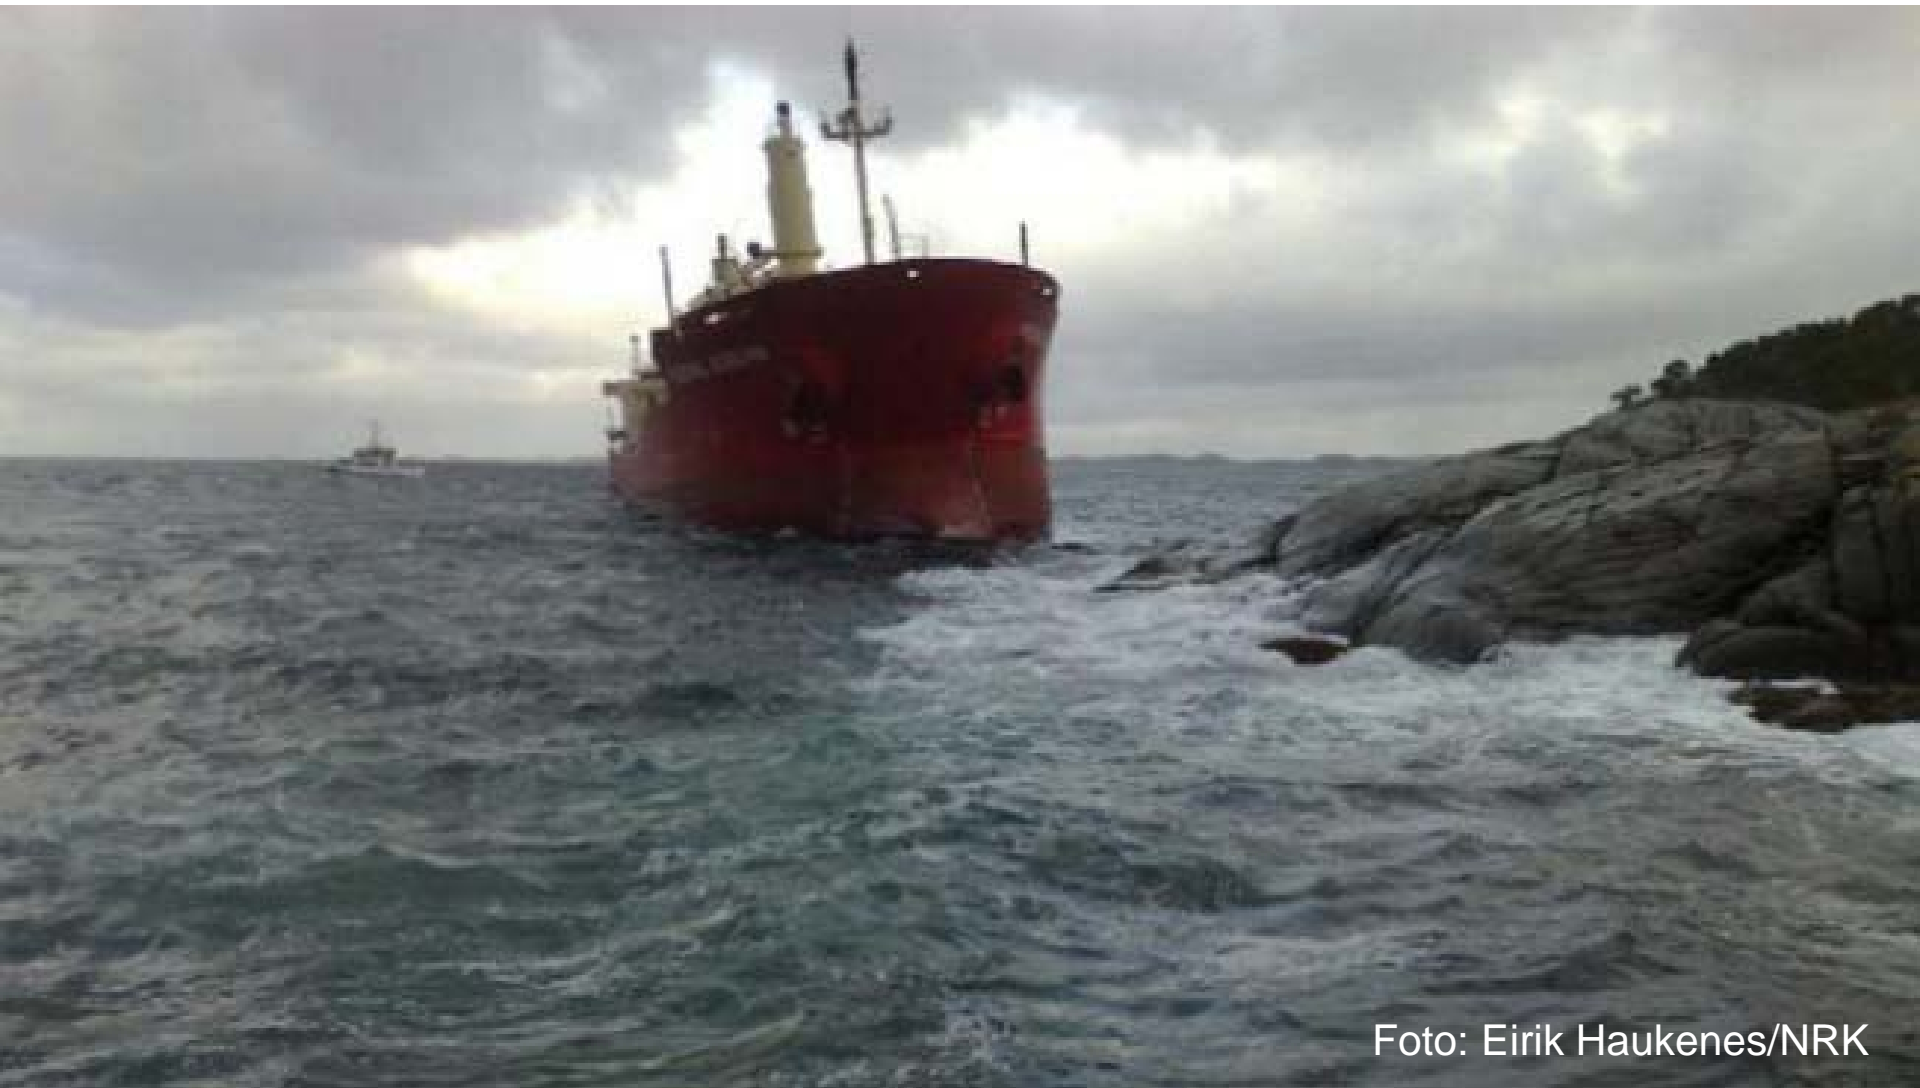
Grunnstøtingen medførte kun materielle skader på skipets forparti

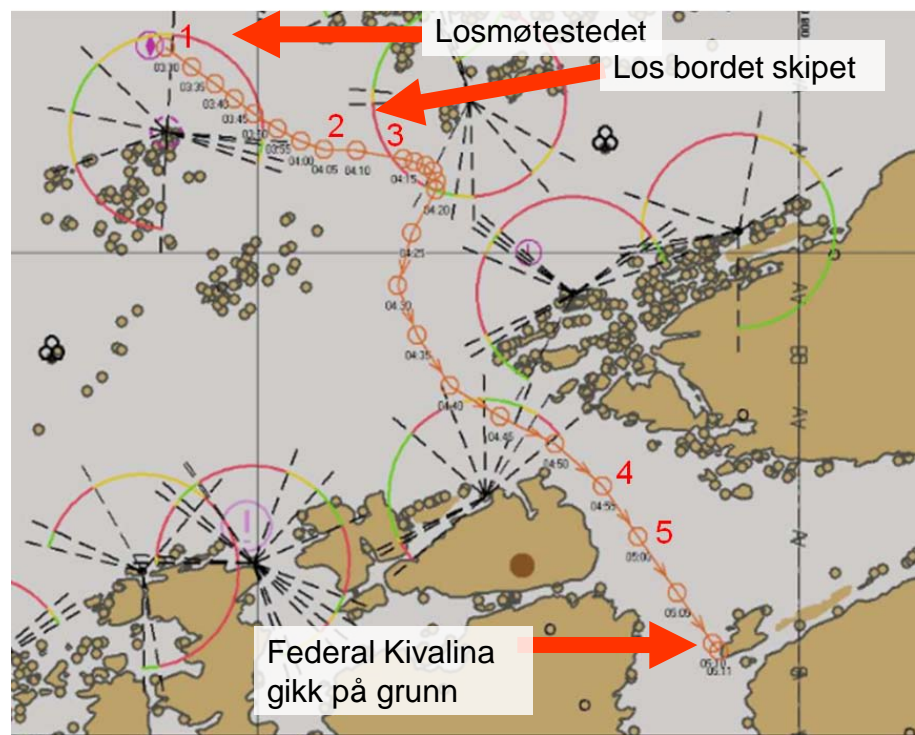
Kontrolltapet i forbindelse med navigeringen begynte allerede fra losmøtestedet ved Grip, før losen kom om bord.

De første 4 trinnene gir gradvis økende kontrolltap, men det er først ved trinn 5 at kontrollen over situasjonen ikke kunne gjenvinnes og som resulterte i grunnstøtingen

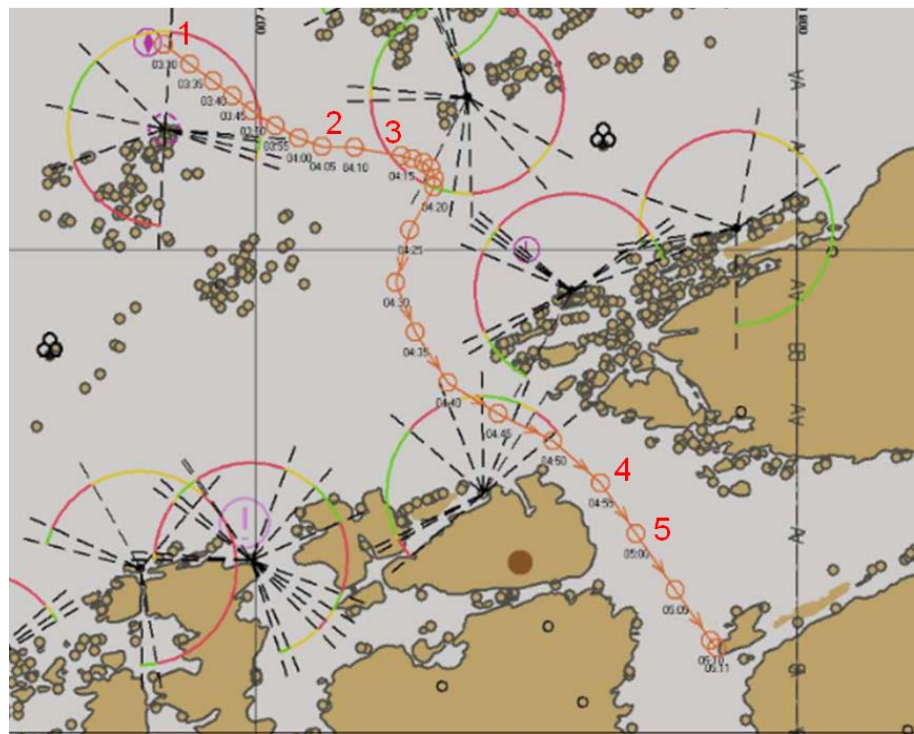
Det dreide losens oppmerksomhet bort fra navigeringen de siste 15 minuttene før grunnstøtingen

Det medførte til at det var ingen som utførte navigering eller kontroll av seilasen mens skipet holdt stø kurs mot Skarvbergneset

Skipets brobesetning reagerte først da skipet var cirka 300 meter fra land (tilsvarende 1,5 skipslengde)

Nødvendige tiltak ble derfor ikke iverksatt i tide

Dette forstås ved at broteamet ikke fungerte tilfredsstillende
