RAPPORT

Sjø 2010/01

RAPPORT OM SJØULYKKE, FEDERAL KIVALINA,
IMO NR. 9205885, GRUNNSTØTING VED
ÅRSUNDØYA 6. OKTOBER 2008

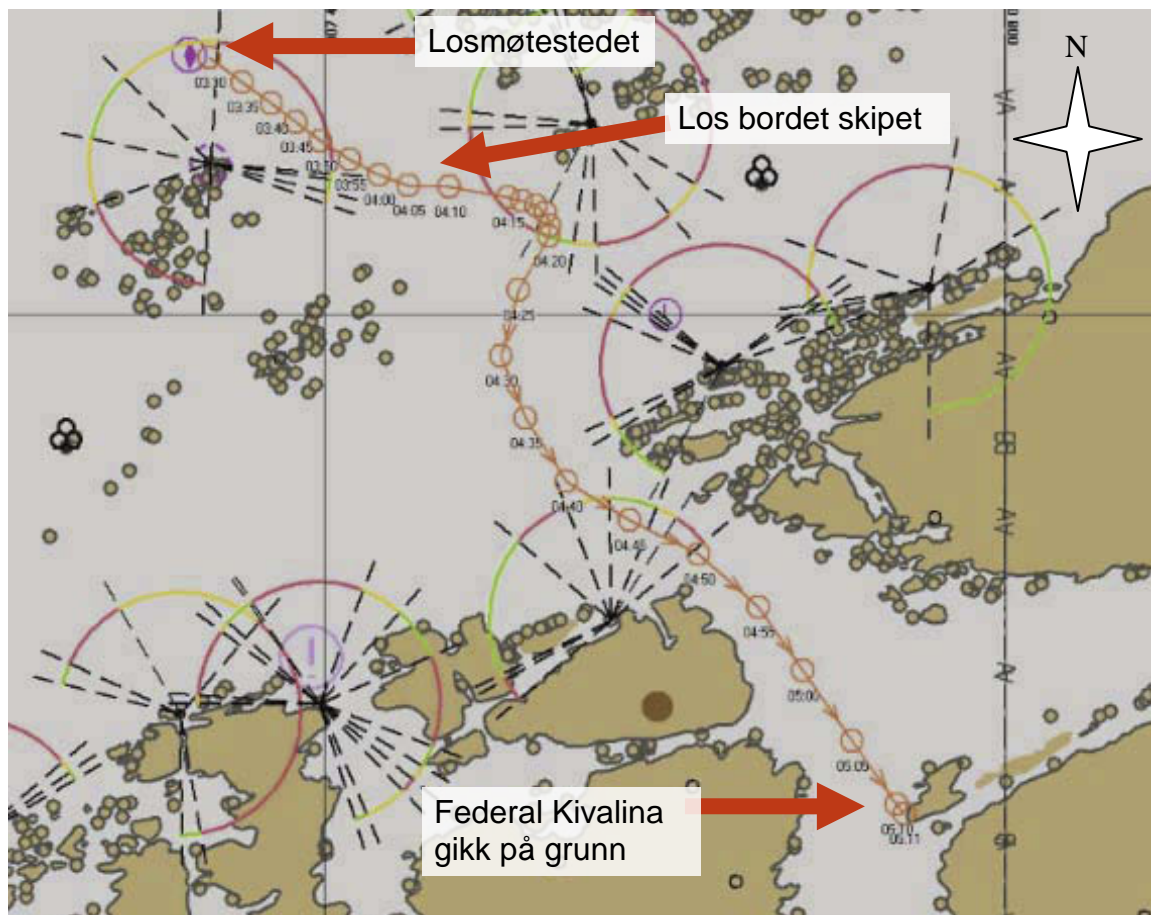
Figur 5: Oversikt over skipets bevegelser fra Griphølen og sydøstover til ulykkespunktet ved Skarvbergneste, Årsundøya.

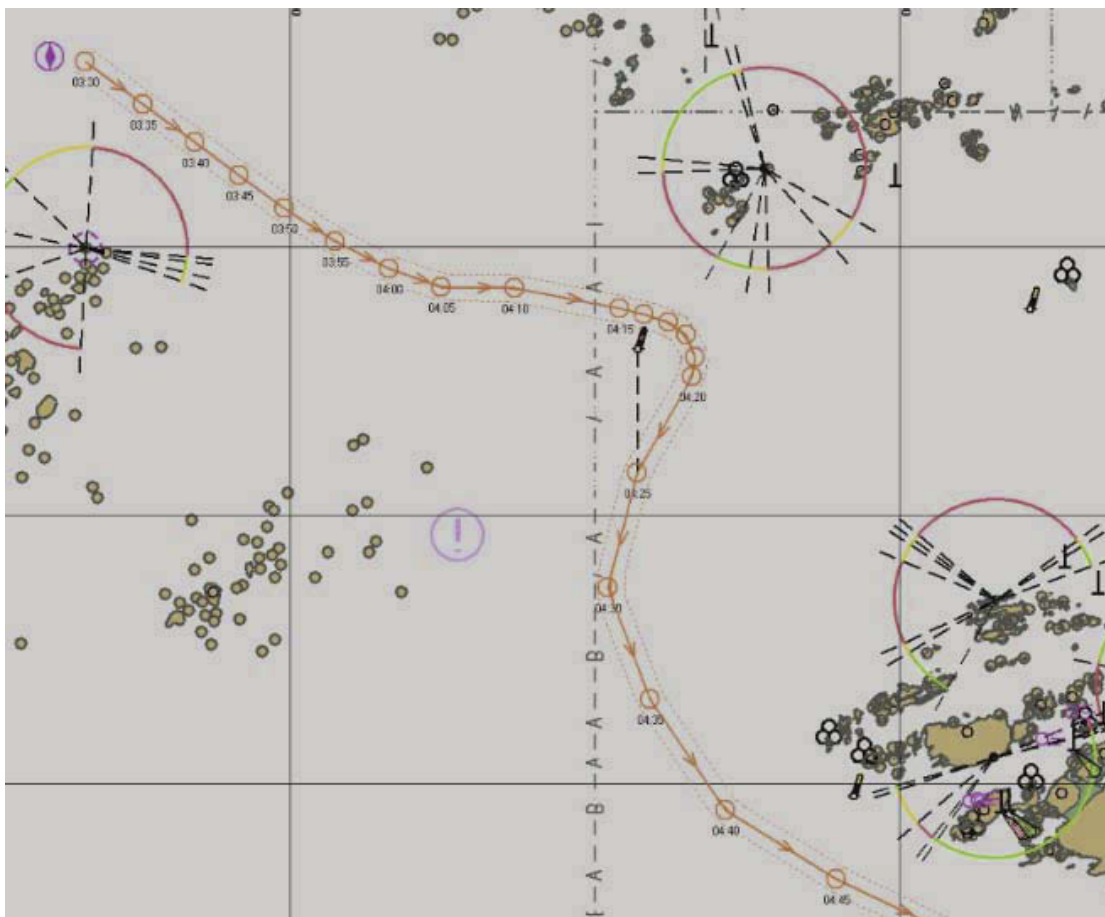
Figur 6: Skipets bevegelser fra Griphølen (kl. 0330) og sydøstover til Talgsjøen (kl. 0445).

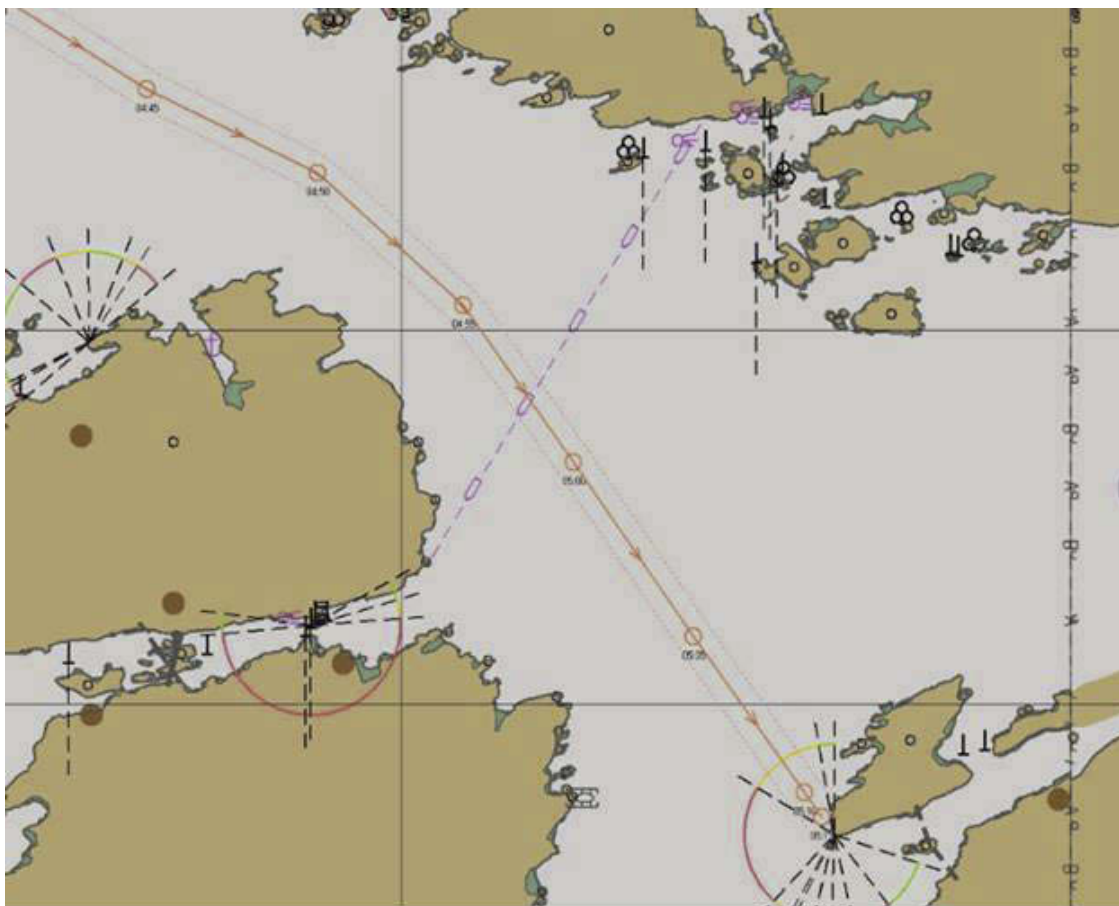
Skipet rakk å svinge kun noen få grader før det gikk på grunn ved Skarvebergeset, Årsundøya. Det tok mindre enn 45 sekunder fra overstyrmannen påkalte kapteinens oppmerksomhet til skipet stod i ro på grunn. Skipet gikk på grunn med en fart på 12 knop og ble liggende i ro like før kl. 0511. Avstand mellom baug og land ved fyrlykta på Skarvbergeset var da ca. 10 meter.

Figur 7: Skipets bevegelser over Talgsjøen (kl. 0445) og sydøstover til ulykkespunktet ved Skarvbergneste, Årsundøya (kl. 0511).

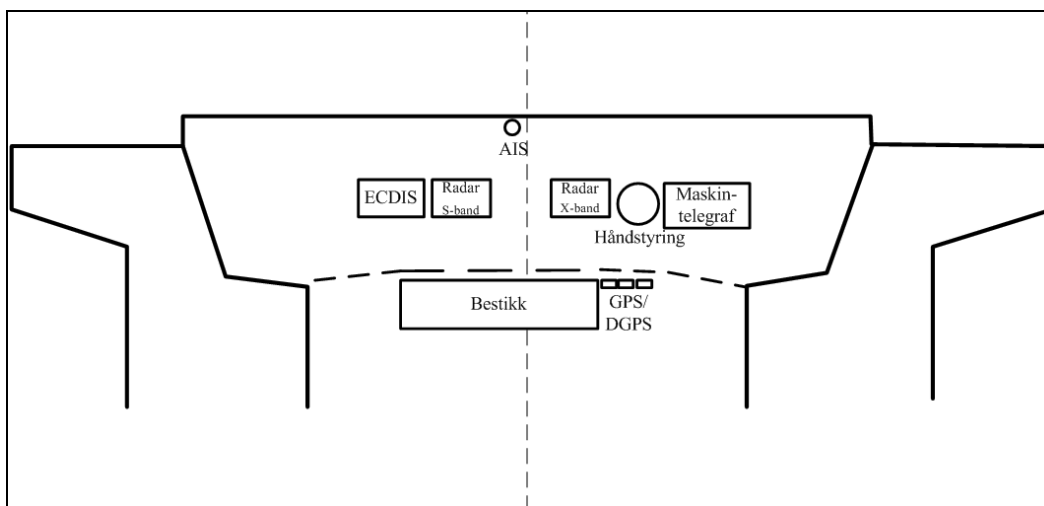
AIS mottakeren og lospluggen er plassert i forkant av styrhuset, langs senterlinjen. Fra posisjon ved AIS'en er sikten rett fremover blokkert av de store kranene og medfører en blindsoner på ca. 3 grader til begge sider.

Figur 9: Forenklet skisse over skipets noe av utrustningen på bro. På grunn av plassering av skipets kraner er posisjonen for håndstyring trukket noe til styrbord for å gi rommannen siktlinje forover.

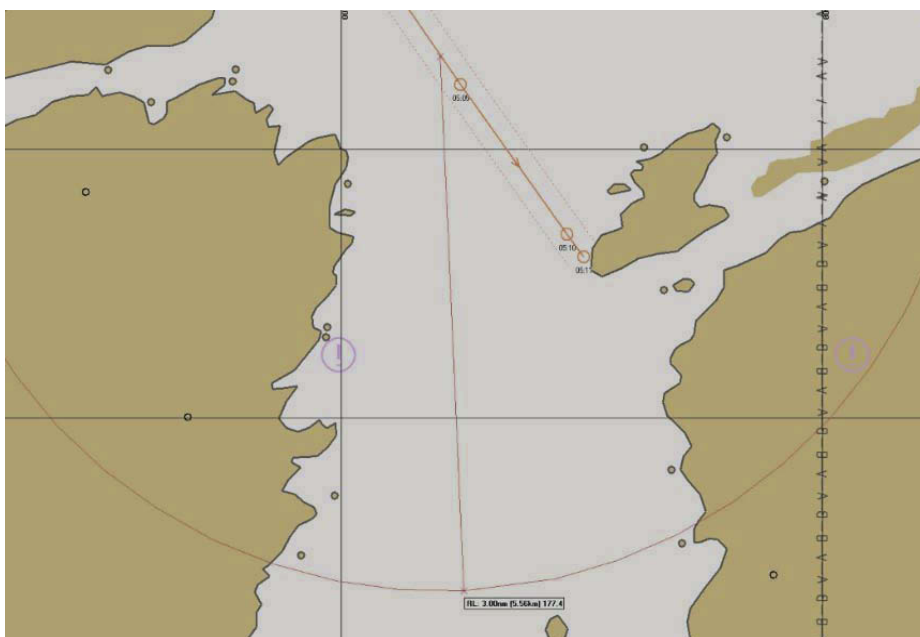
Figur 10: Område (rød bue) som minimum vises med oversiktskart med radius 3 n.mil kl. 0504.

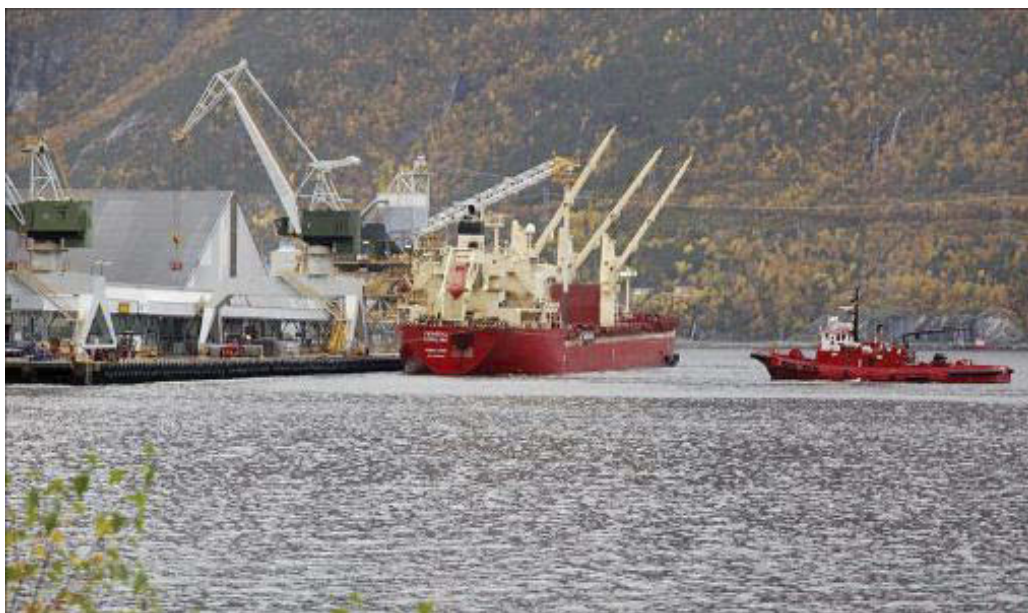
Figur 12: Med hjelp av taubåt holdes skipet ut i fra kai siden dypgangen er for stor. For skip med tilsvarende lastekapasitet som Federal Kivalina losses vanligvis 6000-9000 tonn aluminiumoksid og det kan ta opptil ett døgn før skipet kan ligge inntil kai. Foto: Aure Avis

Kaioperatøren valgte å bruke taubåter for å holde skipet ut fra kai. Når skipene legges i posisjon må de hele tiden være langt nok ut fra kaien slik at grunnberøring unngås. Fare for skade på skipene under denne operasjonen kan innebære blant annet svekkelse av skrogstyrken, punktering av hudplatene med påfølgende vannfylling og/eller oljeutslipp og skader på ror og propell.

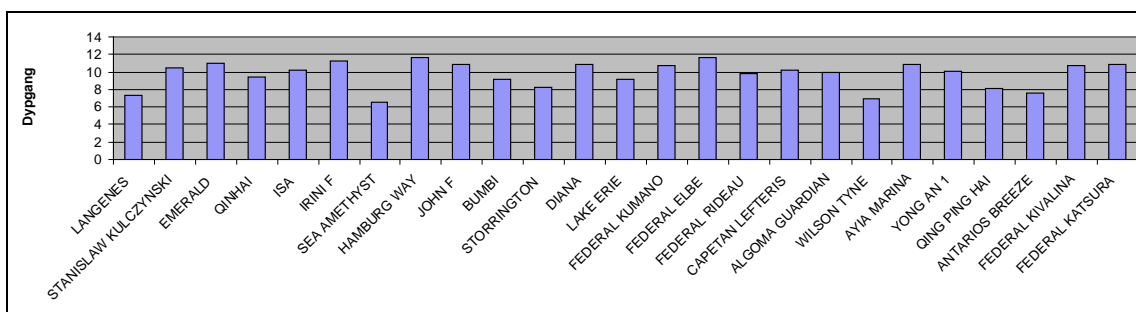
Figur 13: Dyppgangen til skipene (meter) som anløp Hydrokaia i Sunndal for lossing av aluminiumoksid. Kun de første 10 månedene i 2008. Skipenes dyppgang er hentet fra opplysninger skipet har oppgitt via AIS. Kaianleggets tillatte største dyppgang er på 9,3 meter.

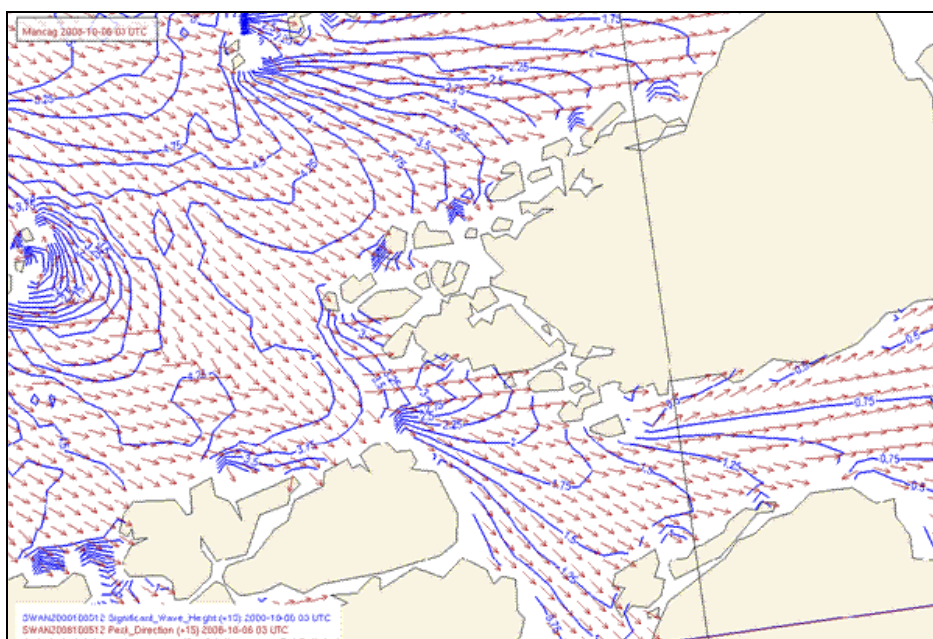
Spesialvarselet for området fra Meteorologisk institutt, gyldig for kl. 0500 (lokal tid) anga signifikante bølgehøyder på 3,5 meter ved innløpet til Talgsjøen og 1,25 meter ved Årsundøya.

Figur 14: Simulering av bølgeforldene utført av Meteorologisk institutt. Figurene angir signifikante bølgehøyder (Hs) og retning til bølgeforldet. Prognosen var gyldig for kl. 05 lokal tid den 6. oktober.

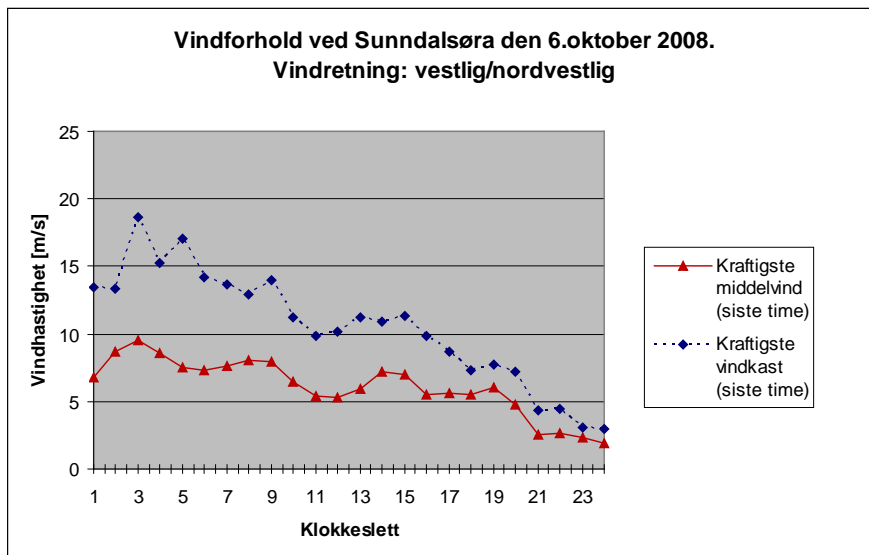
I følge Meteorologisk institutt var værforholdene ved elveutløpet like bak Hydrokaia laber bris (7,5 m/s) med kastvind på 17,1 m/s. Vindretningen var fra vestlig/nordvestlig retning.

Figur 15: Vindforhold ved Sunndalsøra. Meteorologisk institutt har en automatisk værstasjon i Sunndalsøra med observasjoner hver time. Værstasjonen er lokalisert like bak Hydrokaia ved elveutløpet. Havarikommisjonen har ikke tatt stilling til om disse er representativ for de faktiske værforholdene ved Hydrokaia med den aktuelle vindretningen. Kilde: Meteorologisk institutt.
