# RAPPORT

Sjø 2010/04

## RAPPORT OM SJØULYKKE, CRETE CEMENT - IMO NO. 9037161, GRUNNSTØTING VED ASPOND I OSLOFJORDEN 19. NOVEMBER 2008

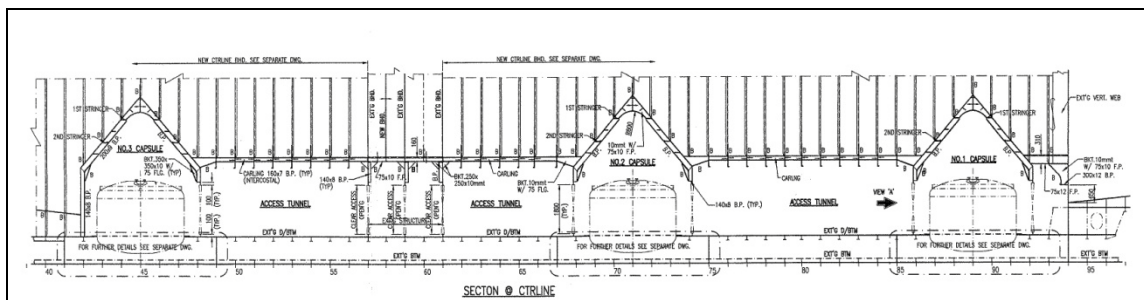
Figur 3: Tegning av lossetanker og lossetanktunnel.

1.6.4 Over den midtre delen av denne rørtrunken (fra spant 42 til 94) er lossetanktunnelen (blow tank tunnel). Den er ca. 3 meter høy, ca. 1 meter bred, og gir adkomst til og forbindelse mellom de tre lossetankene. Ved lossetankene er den ca. 5 meter høy og 4 meter bred. Det er lukeforbindelse mellom lossetanktunnelen og rørtrunken under. Disse lukene er ikke vanntette slik at lossetanktunnelen også ble vannfylt.

- 1.6.5 Fra lossetanktunnelen er det mannlokk ut til ledige rom (voids) under lasterommene. Mannlokkene ut til rommene under lasterom 2 og 3 sto åpne, slik at rommene under lasterommene også ble vannfylt. Mannlokkene ut til rommene under lasterom 1 var lukket. Det var ikke vanninntrengning i disse rommene under lasterom 1 eller inn i lasterom 1.

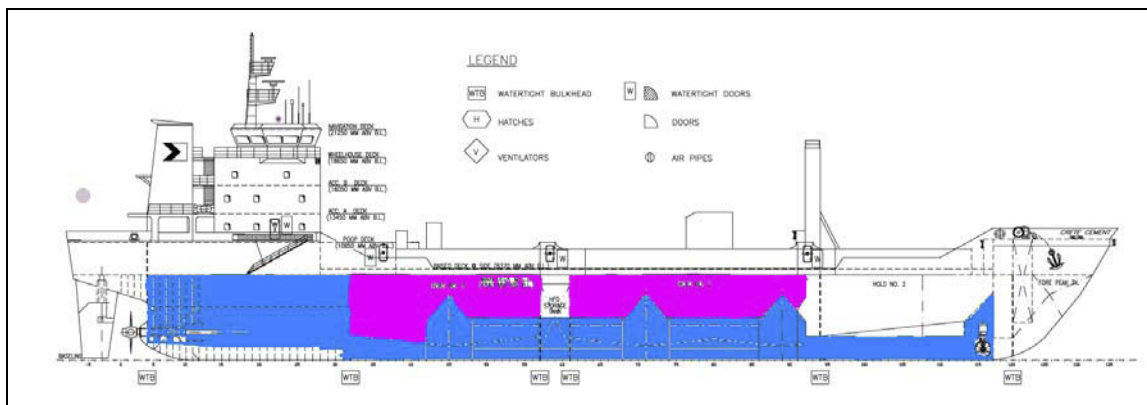
Figur 6: Vannfylling av fartøyet etter grunnstøtingen (scenario 2a).

1.6.7 Figur 6 og 7 viser vannfyllingen av Crete Cement etter grunnstøtingen. Områder markert med blått ble vannfylt i løpet av kort tid, mens det tok noe lengre tid før områdene markert med rødt ble vannfylt.

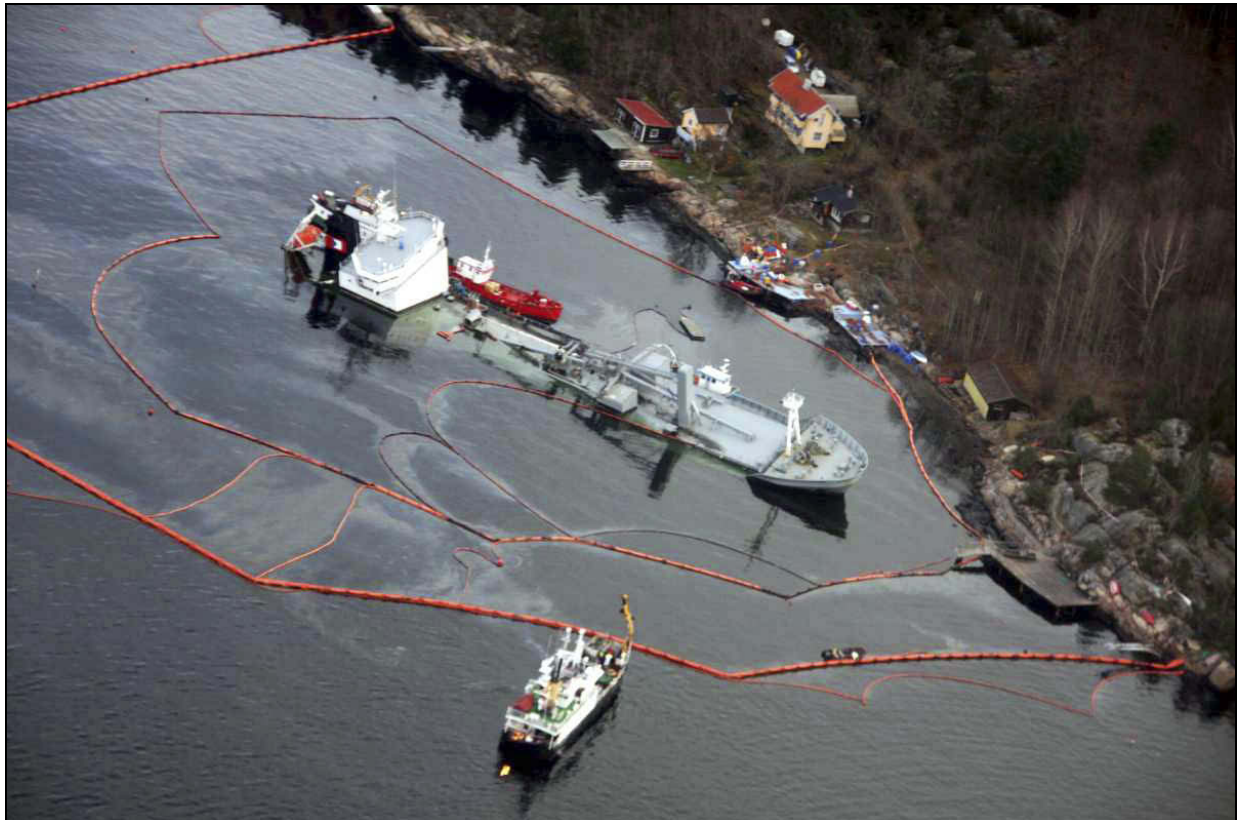
Figur 8: Crete Cement under oljevernaksjonen. (Bilde: Kystverket).

- 1.7.8 Oljevernaksjonen etter grunnstøtingen bestod blant annet av lensing av fartøyet, utlegging av lenser, oppsamling av olje innenfor lensene og oppsamling av oljebefengt masse og oljeemulsjon fra strendene. Det ble i dette tilfellet samlet opp mellom 3,5 og 4 tonn oljeemulsjon og oljebefengt masse fra strendene. Den øvrige oljen ble håndtert uten konsekvenser for miljøet, gjennom nødlossing og oppsamling innenfor lensene.
- 1.7.9 Den nøyaktige kostnaden for aksjonen er ikke klar, men vil sannsynligvis ligge mellom 15 millioner og 25 millioner kroner. Til sammenligning kostet Server-aksjonen ca. 220 millioner kroner, Rocknes-aksjonen ca. 139 millioner kroner<sup>8</sup> og tømningen av Blücher i 1994 ca. 75 millioner kroner.<sup>9</sup>

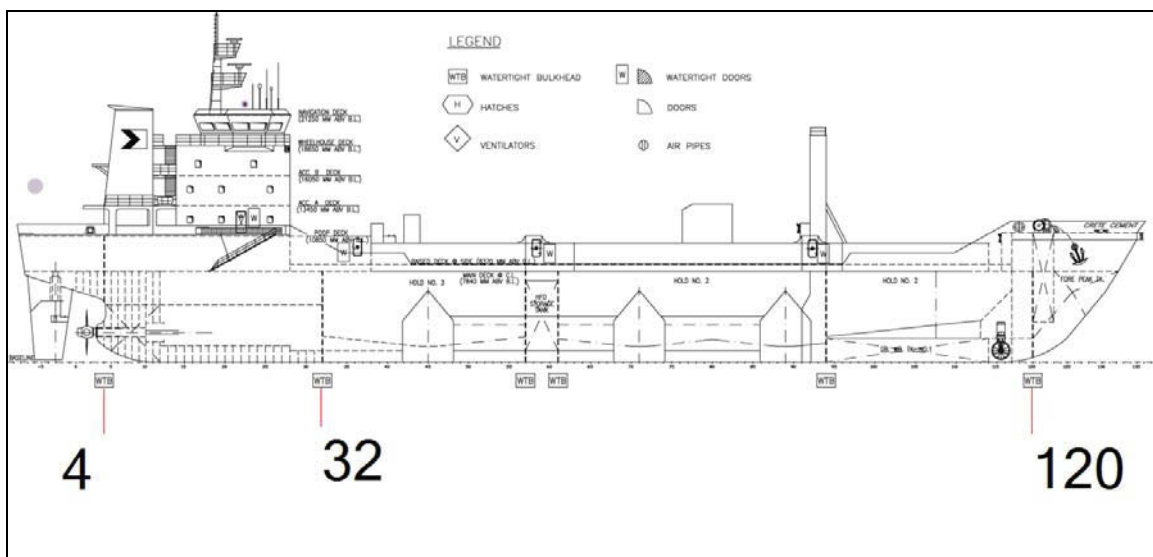
Figur 9: Vanntett inndeling med plassering av de obligatoriske vanntette skottene.

- 1.10.2.3 Da Crete Cement ble bygget om til sementskip ble det laget en lossetanktunnel som inneholder tre lossetanker. Denne lossetanktunnelen er ikke vanntett adskilt fra rørtrunk som strekker seg fra baugthrusterrommet til maskinrommet. Denne rørtrunk har sin opprinnelse allerede fra da fartøyet var et vanlig lasteskip, før ombyggingen til sementskip.

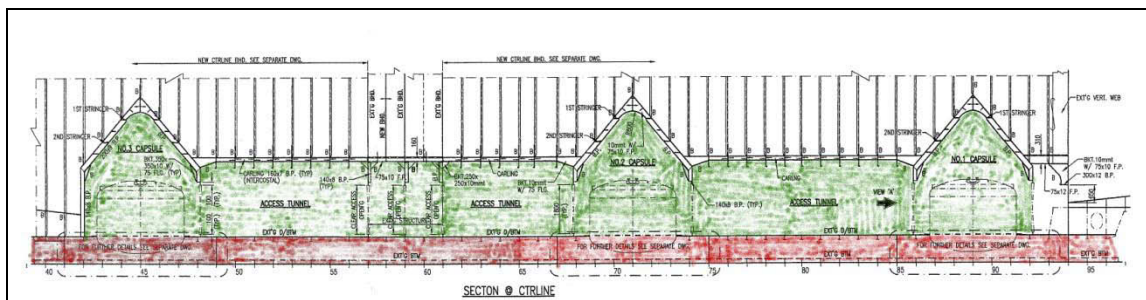
Figur 11: Lossetanktunnel (grønn) og rørtrunk (rød).

- 1.10.2.4 Figur 11 viser arrangementet av lossetanker, lossetanktunnel og rørtrunk. Lossetanktunnelen er skravert grønn, rørtrunk er rød. Snittet er gjort langsips i senterlinjen.

1.10.2.5 På grunn av at lukene vist i figur 10 ikke kan lukkes vanntett vil en eventuell vanninntrenging i baugthrusterrommet medføre vannfylling av området som er vist på figur 12 og 13, forutsatt at alle vanntette inndelinger er intakte.

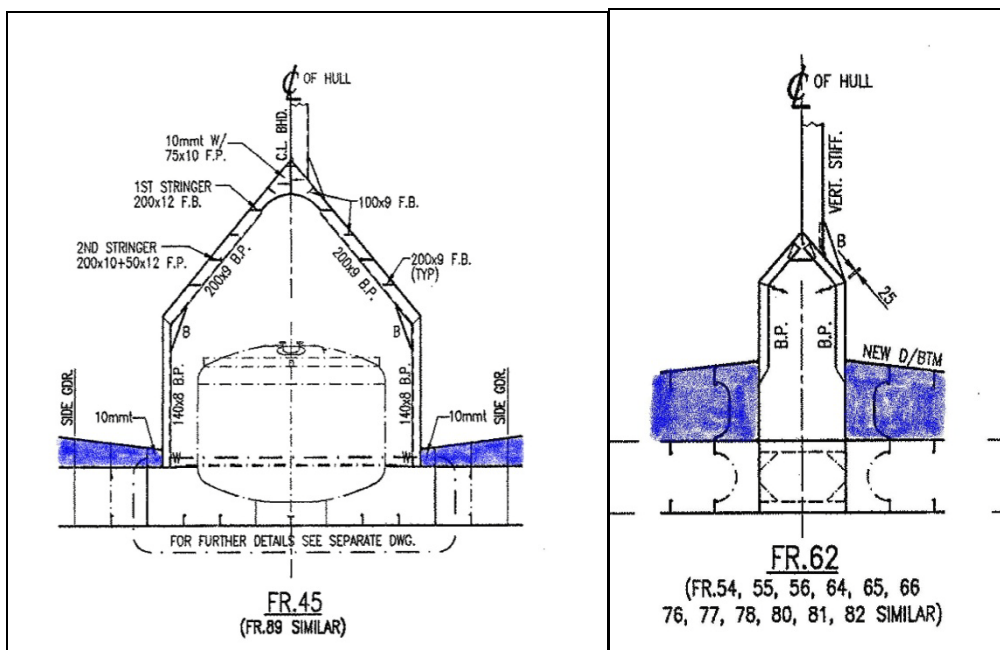
Figur 15: Tverrsnitt av lossetanktunnel ved lossetank (spant 45) og mellom lossetankene (spant 62). Ledige rom ("voids") markert med blått.

- 1.10.2.8 Under lasterommene er det ledige rom ("voids") på grunn av fasongen til lasterommene. Bunnen i lasterommene er ikke helt flate, de har et fall ned mot åpningen hvor sementen losses. Disse ledige rommene er skravert med blått i figur 15.

1.10.2.9 Fra lossetanktunnelen er det forbindelse via mannlokk til disse rommene under lasterommene. Mannlokkene er arrangert med 24 tilsettingsbolter. Hvis mannlokkene er korrekt montert er de vanntette. Et slikt mannlokk vises på figur 16.

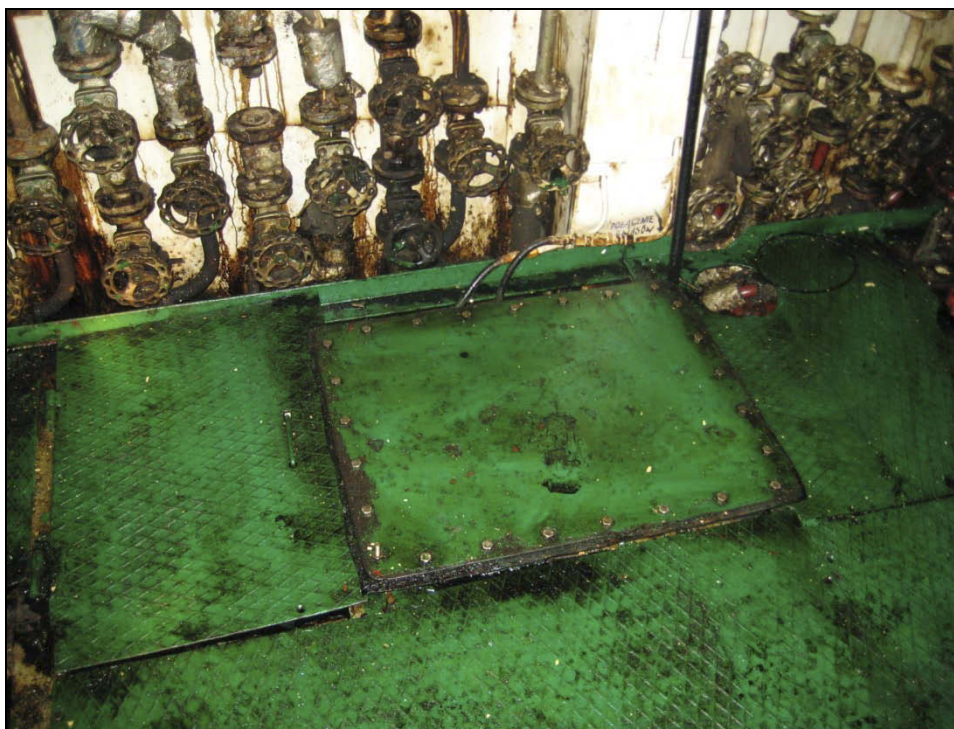
Figur 17: Mannlokk fra maskinrom til rørtrunk som går frem til baugthrustrerrom.

- 1.10.2.10 Det er også laget en forlengelse av rørtrunk gjennom maskinromsskottet som ender i et tilnærmet kvadratisk mannlokk i maskinrommet.

Dette mannlokket er også arrangert med 24 tilsettingsbolter, og brukes for tilgang til den aktre delen av rørtrunk, aktenfor lossetank 3. Dette er aktuelt i forbindelse med kontroll og vedlikehold av de delene av ballast- og lensesystemet som ligger her. I følge besetningen kunne de ha behov for å komme seg ned hit tre-fire ganger i uken i gjennomsnitt, så det var ofte kort tid mellom hver gang. Lokket var derfor ikke alltid festet på med alle boltene, ofte var det bare løst festet med to eller tre bolter.

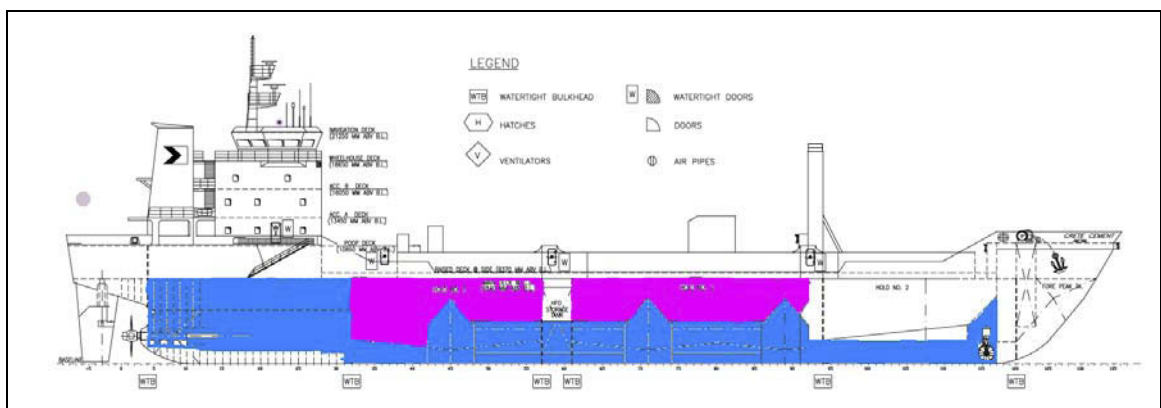
Figur 20: Vannfylte områder.

1.14.1.2 Crete Cement hadde ved grunnstøtingstidspunktet et intakt og fungerende kollisjonsskott ved spant 120, i forkant av baugthrusterrommet. I akterkant av baugthrusterrommet er det en åpning til rørtrunken uten mulighet for stenging. Fra rørtrunken var det åpne luker til lossetanktunnelen. Fra lossetanktunnelen var det stengte, vanntette mannlokk til "voidene" under lasterom 1, mens det var åpne mannlokk til "voidene" under lasterom 2 og 3. Mannlokket fra maskinrommet til rørtrunken var løst lagt på og festet med to eller tre bolter. Mannlokk fra maskinrommet til "passageway" på babord side var åpen. Hylseskottet antas å ha vært intakt, men det har ikke vært undersøkt og det hadde ingen innvirkning på denne hendelsen.

1.14.1.3 Figur 20 og 21 viser hvilke områder som ble vannfylt etter Crete Cements grunnstøting. Områdene fargelagt med blått er rom som ble vannfylt i løpet av kort tid, anslagsvis 30-45 minutter, områdene fargelagt med rosa viser rom som ble vannfylt gradvis i løpet av noen timer.

- 2.6.3 Et vanntett skott i akterkant av baugthrusterrømmet ville ha hindret vannfylling av rørtrunken og lossetanktunnelen, og redusere sannsynligheten for omfattende vannfyllingskader etter en skrogskade forut. Regelverket tillater konstruksjon uten denne vanntette inndelingen, men det blir desto viktigere at den øvrige vanntette inndelingen er intakt og fungerende.

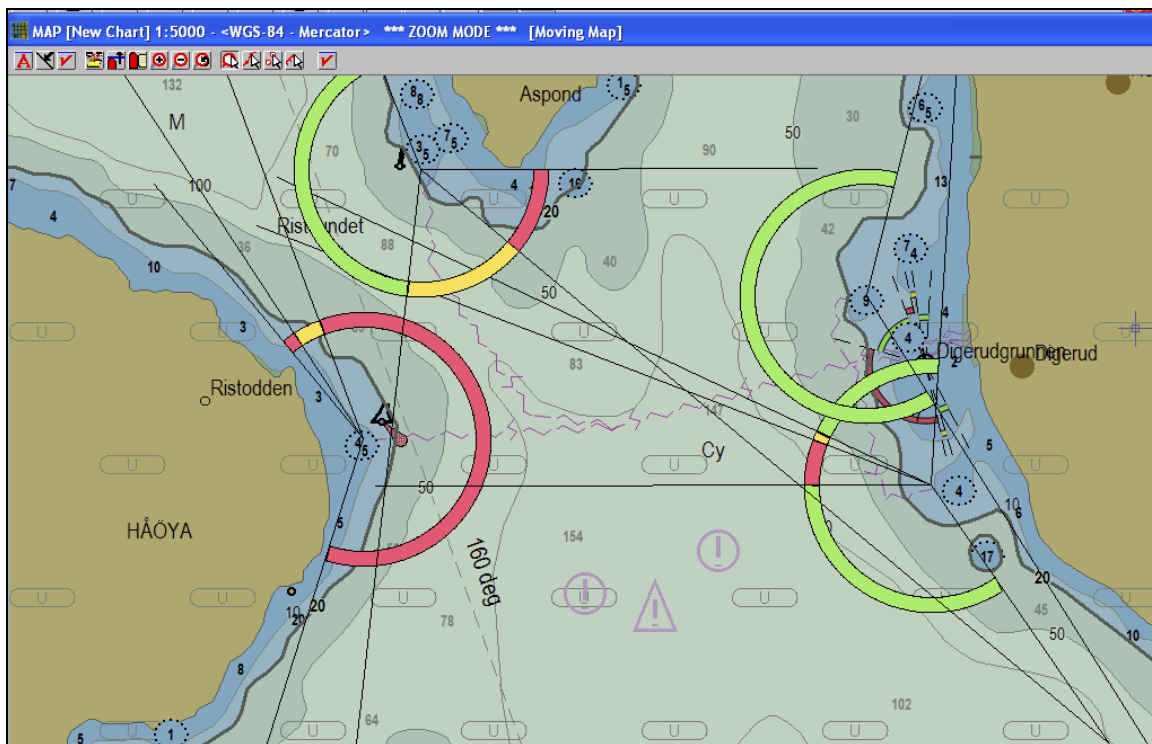
Figur 23: Oversikt over nye installasjoner i området. (Kilde: Kystverket.)

- 1.18.1 Det har vært en omfattende nyoppmerking og utdyping av farvannet i indre Oslofjord de senere årene. Blant annet har "gamle" Digerudgrunnen lykt blitt revet. Dette arbeidet startet 16. juni 2008. Denne ble erstattet av to nye lykter, en sønnenfor og en nordenfor posisjonen til den gamle lykten. Byggingen av disse ble påbegynt 24. september 2007, og var ferdig bygget 25. juni 2008. Innstilling og kontroll av lyktesektorer (omskjerming) ble gjennomført 28. oktober 2008.
- 1.18.2 Kartet nedenfor i figur 23 viser merkingen i farvannet slik den i grove trekk var om morgenen 19. november 2008. Man kan se de to nye lyktene som var bygget ved Digerud, og nye lykter som var bygget sydvest for Aspond og ved Ristodden. Den gamle lykten på Digerud er fortsatt tegnet inn her, mellom de to nye, men den var revet da grunnstøtingen skjedde. Det var derfor ikke lys fra denne posisjonen.
