# RAPPORT

Sjø 2010/08

RAPPORT OM UNDERSØKELSE AV SJØULYKKE -  
FORLIS AV FISKEFARTØYET LILL-ANNE, LM6753,  
VESTFJORDEN 11. MARS 2009

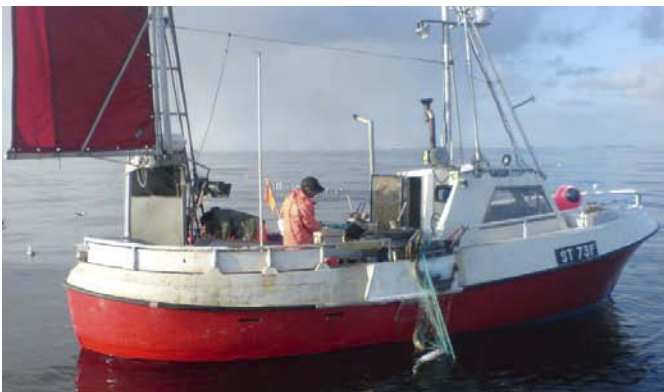
The smack had good stability properties, but:

- It had much and unsecured equipment in the hold.
- The hatch to the hold was partly open and did not have any securing devices. The hatch coaming was only 16 cm high.
- Overheating of the engine was prevented by having the hatch to the hold partially open.

*Figure 2: Picture of the smack with an illustration of the most significant technical and operational conditions relating to the outcome of the accident. The picture is from fishing in Lofoten in 2008. The accident took place during a voyage from Mausund to Røst the following year. Photo: Frank Berge*

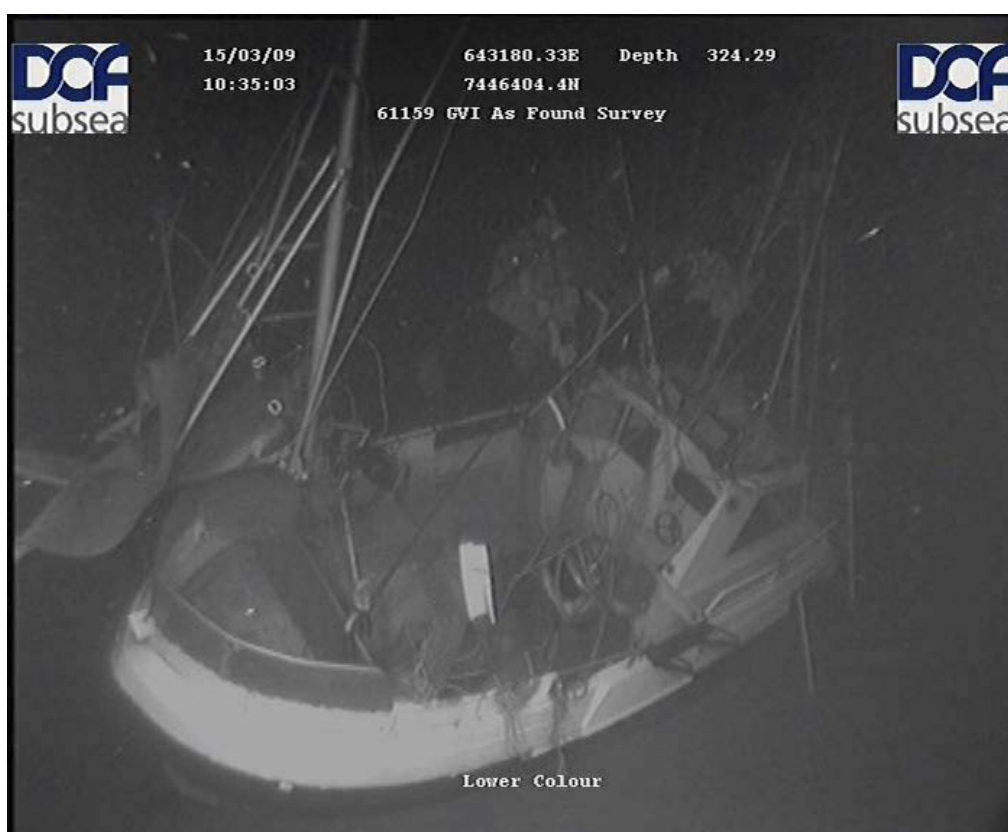
Den 15. mars 2009 kl. 1127 ble Lill-Anne ble funnet på bunnen av Vestfjorden. Sjarken lå på 328 meters dyp ca. 100 meter sydøst for posisjonen der den sank. Sjarken lå på kjølen og hvilte mot styrbord skuteside, se figur 9. Baugen lå mot sydøst (130 grader).

Figur 9: Fra de aller første videobildene av sjarken Lill-Anne på bunnen av Vestfjorden. Klokkeslettet som er angitt er i UTC (dvs. kl 11.35:03 lokal tid).

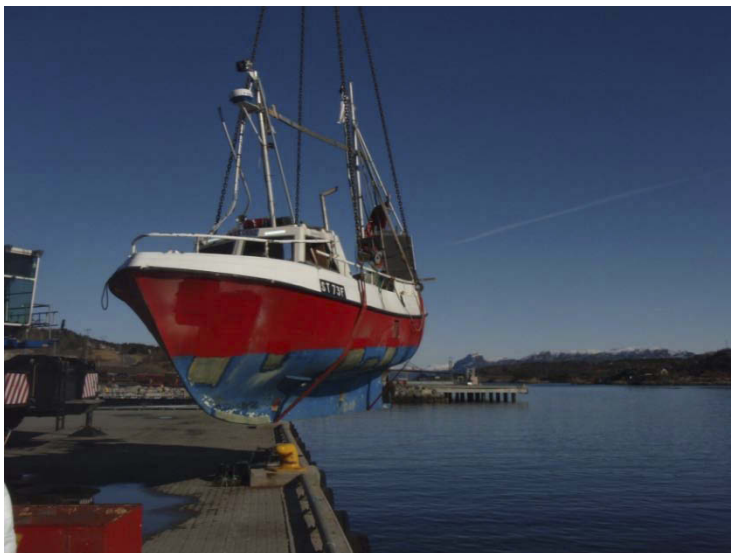
Figur 14: Lill-Anne sjøsettes for krengeprøve. Før sjøsettingen ble de store rektangulære dreneringsåpningene, som ble skåret ut på begge sider i skroget før hevingen, tettet. Foto: SHT

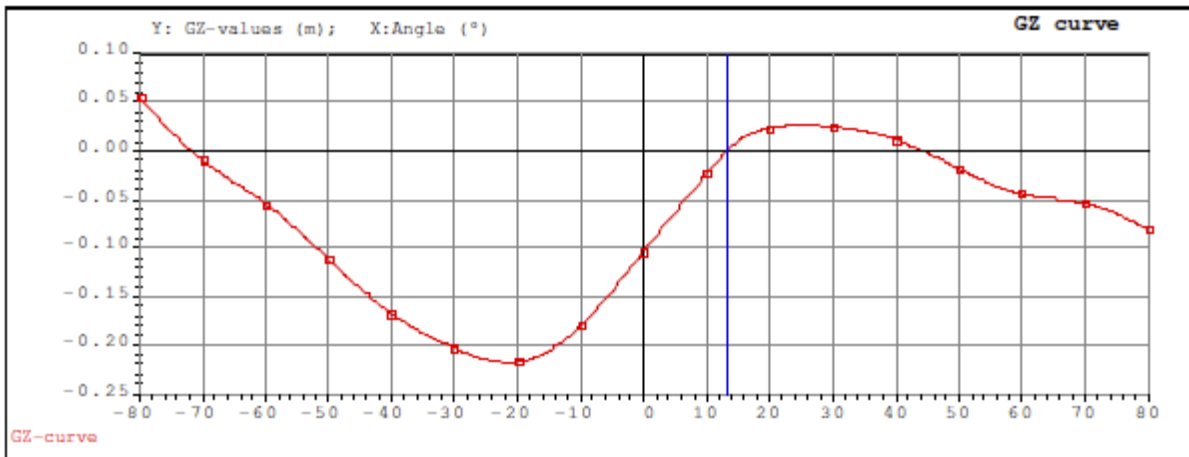
Condition No:29 :Kond 10 pluss 2.5 tonn vann

Displ.=10.65T \LCG=3.720M \VCG=1.523M \TCG=0.103M  
 GMt = 0.363M

Angles(-PS°)	GZ(M)	Angles(+SB°)	GZ(M)
0.0	-0.103	0.0	-0.103
-10.0	-0.180	10.0	-0.023
-20.0	-0.218	13.1	Equilibrium
-21.4	-0.218*Max*	20.0	0.024
-30.0	-0.203	25.1	0.027*Max*
-40.0	-0.168	30.0	0.025
-50.0	-0.112	40.0	0.011
-60.0	-0.054	50.0	-0.019
-70.0	-0.010	60.0	-0.045
-80.0	0.054	70.0	-0.054
		80.0	-0.080

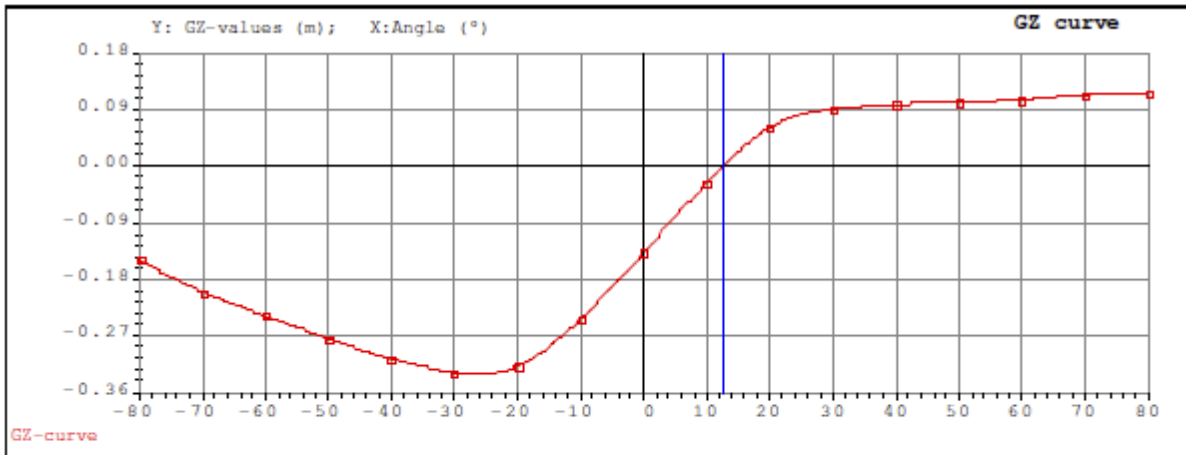
Condition No:13 :Forlistilstanden (utstyr skjøvet til SB)

Displ.-8.14T \LCG=3.733M \VCG=1.383M \TCG=0.137M  
GM= 0.579M

Angles(-PS°)	GZ(M)	Angles(+SB°)	GZ(M)
0.0	-0.137	0.0	-0.137
-10.0	-0.243	10.0	-0.027
-20.0	-0.319	12.7	Equilibrium
-26.3	-0.331*Max*	20.0	0.060
-30.0	-0.328	30.0	0.090
-40.0	-0.307	40.0	0.097
-50.0	-0.275	50.0	0.100
-60.0	-0.239	60.0	0.104
-70.0	-0.200	70.0	0.112
-80.0	-0.150	74.9	0.113*Max*
		80.0	0.113

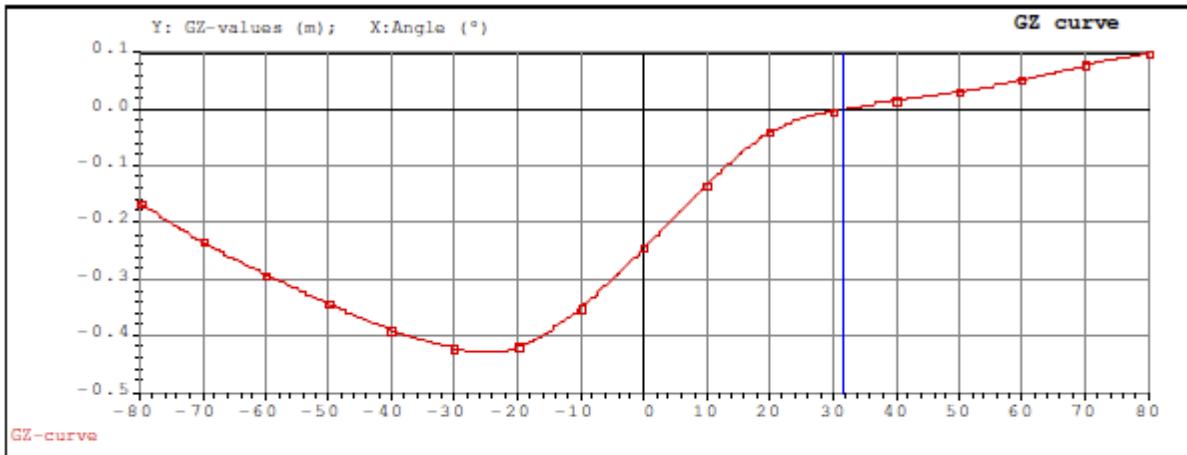
Condition No:14 :Forlistilstanden utstyr ekstremt til SB

Displ.-8.14T \LCG=3.733M \VCG=1.383M \TCG=0.246M  
GMt = 0.187M

Angles(-PS°)	GZ(M)	Angles(+SB°)	GZ(M)
0.0	-0.246	0.0	-0.246
-10.0	-0.350	10.0	-0.134
-20.0	-0.421	20.0	-0.042
-24.7	-0.428*Max*	30.0	-0.004
-30.0	-0.422	31.7	Equilibrium
-40.0	-0.390	40.0	0.014
-50.0	-0.344	50.0	0.031
-60.0	-0.292	60.0	0.051
-70.0	-0.235	70.0	0.077
-80.0	-0.165	80.0	0.098
		80.0	0.098*Max*

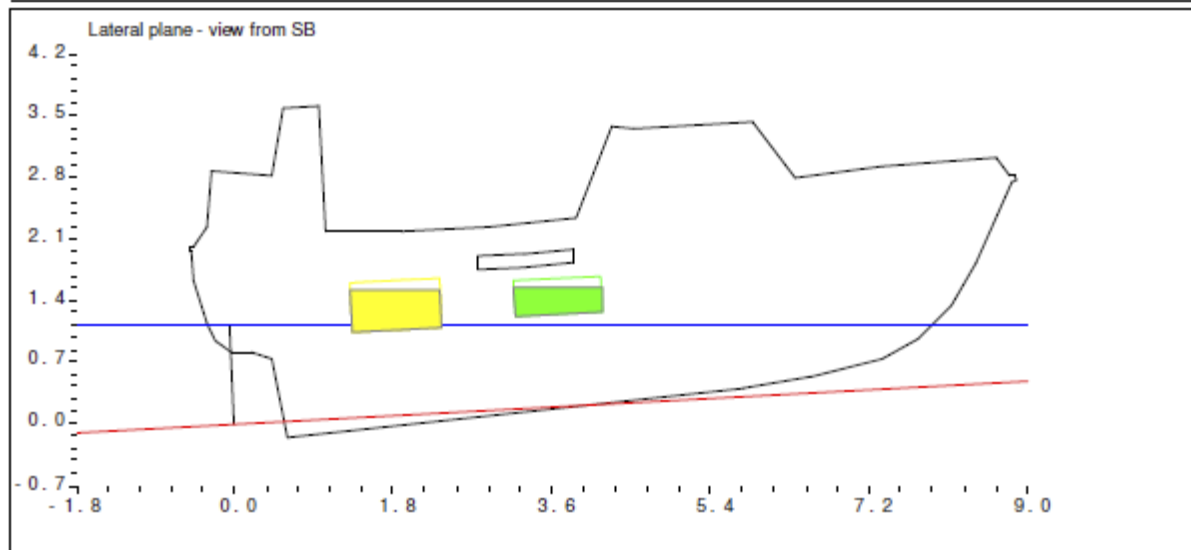
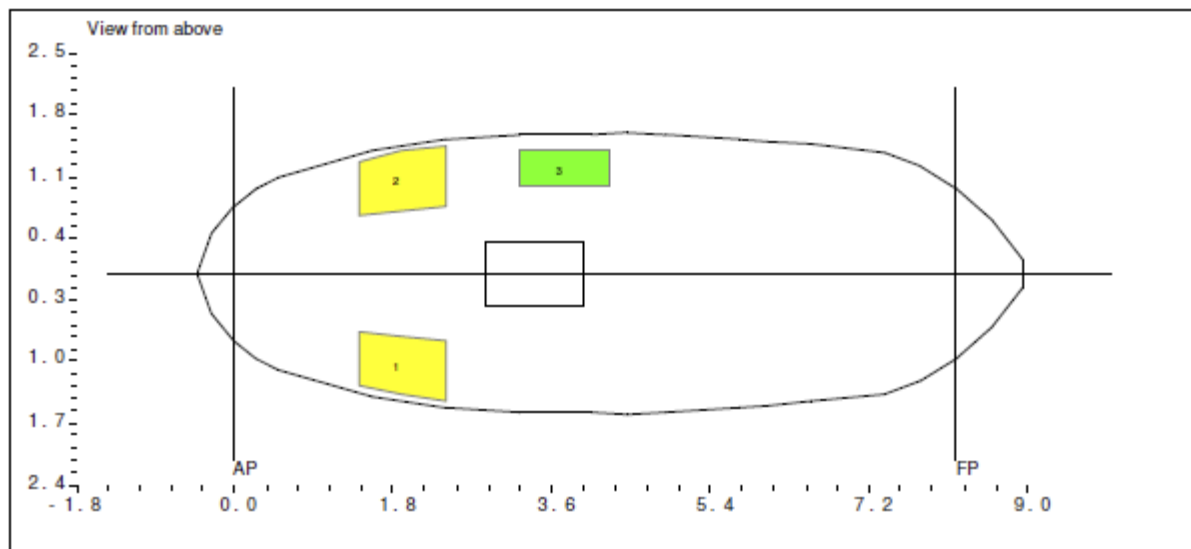
Condition No:23 :Kond 14 pluss 0.24 tonn vann

DA- 1.108M MD- 1.500M  
 DF- 0.664M TR- 0.444M  
 DM- 0.886M Freeboard- 0.695M  
 Margin draft- 0.614M [Moulded max. draft(S) - Mean draft]

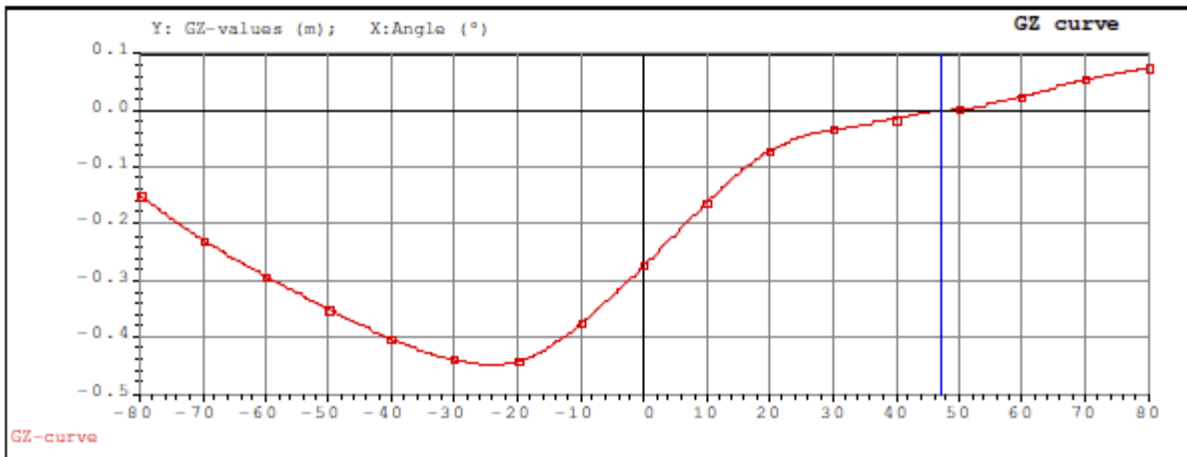
Condition No:23 :Kond 14 pluss 0.24 tonn vann

Displ.=8.38T \LCG=3.712M \VCG=1.390M \TCG=0.274M  
 GMt = 0.246M

Angles(-PS°)	GZ(M)	Angles(+SB°)	GZ(M)
0.0	-0.274	0.0	-0.274
-10.0	-0.377	10.0	-0.164
-20.0	-0.444	20.0	-0.071
-23.9	-0.450*Max*	30.0	-0.034
-30.0	-0.441	40.0	-0.015
-40.0	-0.404	47.2	Equilibrium
-50.0	-0.351	50.0	0.002
-60.0	-0.293	60.0	0.024
-70.0	-0.228	70.0	0.053
-80.0	-0.150	80.0	0.076
		80.0	0.076*Max*
