RAPPORT

Sjø 2010/10

RAPPORT OM UNDERSØKELSE AV SJØULYKKE
MED SUNDSTRAUM IMO NR. 8920567 OG
KAPITAN LUS IMO NR. 9077551 KOLLISJON I
ØRESUND 3. JULI 2009

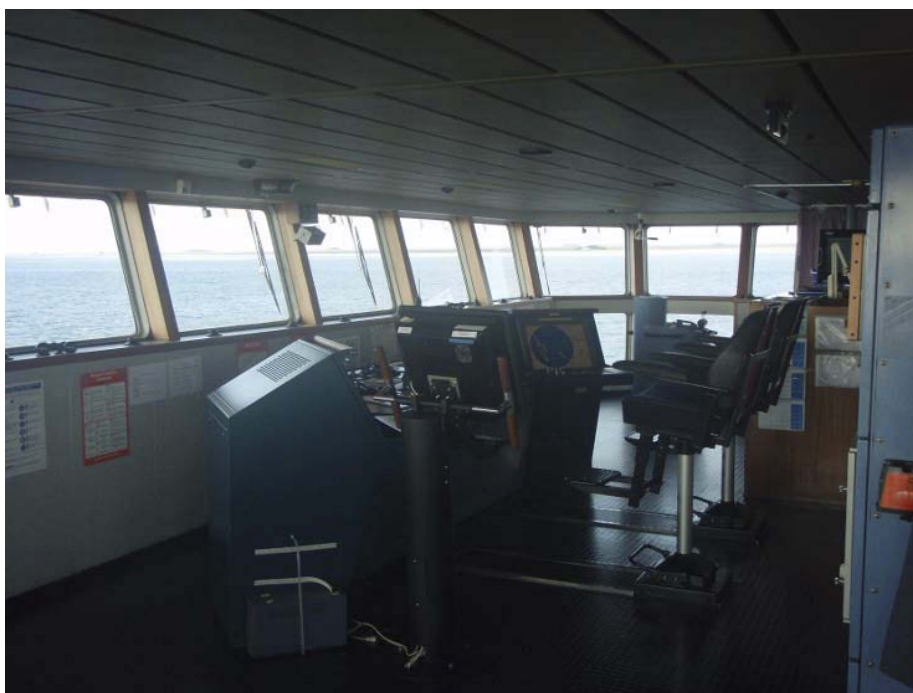
Figur 9: Bro innredning på Sundstraum.

Fartøyet har ett tradisjonelt brokonsept med en manøverbult sentralt plassert. Manøverbulten omfatter blant annet autopilot, håndstyring, nødstyringsarrangement, rorindikator, kontroller for både hovedmaskin og baugpropell, ekkolodd, intern- og ekstern kommunikasjon. På babord side av manøverbulten er en Maris Ecdis 900 og en

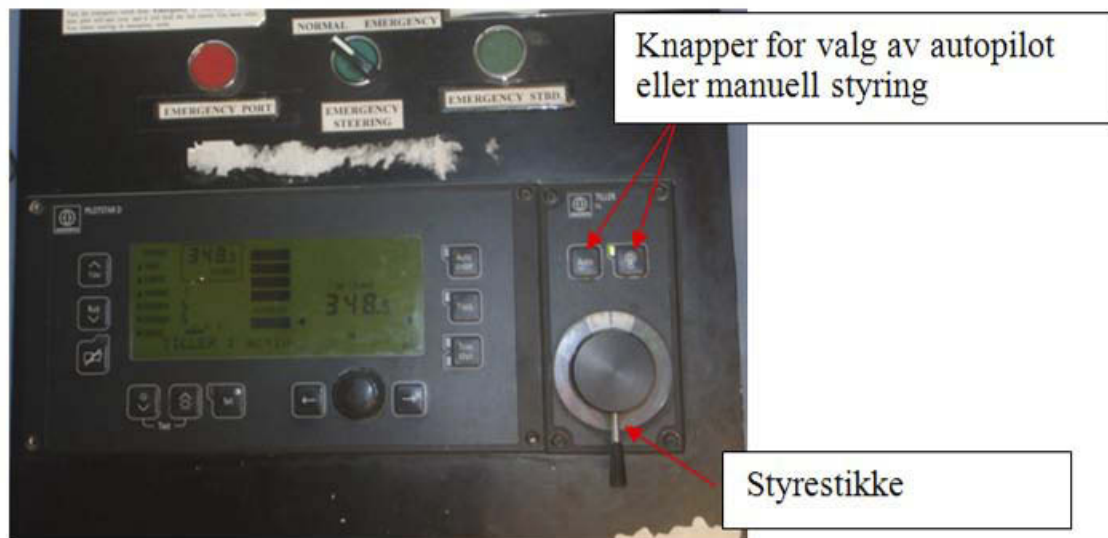
manøvreringsposisjonene på hhv. babord og styrbord side av skipets bro. På lik linje som med styremaskinen har havarikommisjonen gjennomgått klassehistorikken i forhold til autopiloten og konstatert at det tidligere har vært enkelte tilfeller hvor det er avdekket funksjonsfeil, men at feilene ble rettet og utstyret testet og funnet i orden.

Figur 11: Autopilot plassert på den sentrale manøverpulten. Styrestikke sees til høyre i bildet. Bryter for å stille over fra normal til nødstyring og knapper for nødstyring sees rett over autopilotkonsollet.

Den normale manuelle styringen er tilknyttet autopiloten og plassert på panelets høyre side, se figur 11. For å endre fra autopilotstyring til håndstyring må man trykke ned knappen til høyre på det høyre panelet. Overgangen fra autopilot til manuell styring markeres med tre korte distinkte pip. Så lenge autopilotstyring er satt vil bevegelse av den manuelle styrestikken ikke avstedkomme svingebevegelse. For å skifte satt kurs på autopiloten er det to alternativer. Enten ved å dreie den runde knotten på autopilotpanelet eller ved å benytte de to pilene plassert ved siden av den nevnte runde knotten. Disse pilene har to funksjoner, et kort trykk endrer kursen 1° , holder man pilen nede vil kursen endres 5° , se figur 12.

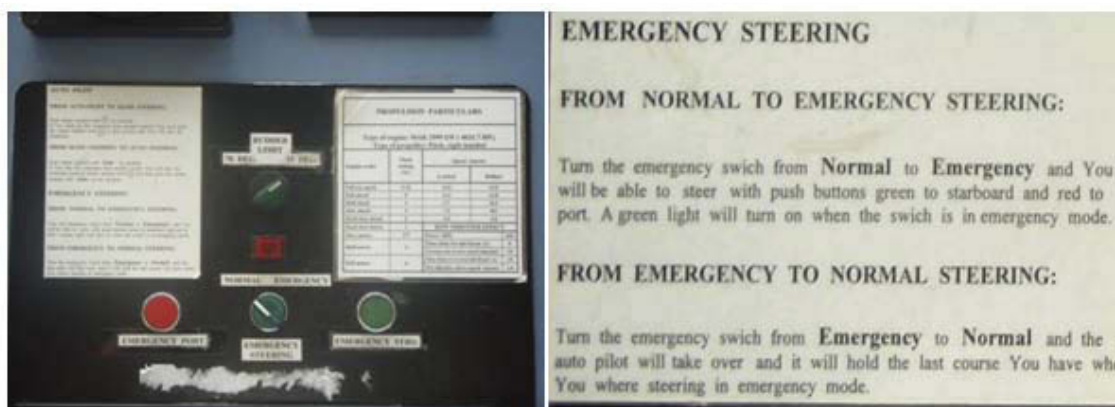
Sundstraum har i tillegg til autopilot og manuell styring også andre muligheter for styring. Skipets nødstyrearrangement er plassert rett over autopilotkonsollet og inkluderer knapper for å aktivere og gjennomføre nødstyring. En prosedyre for gjennomføring av nødstyring er plassert like ved, se figur 13.

Figur 13: Nødstyringspanel og prosedyre for gjennomføring av nødstyring til venstre. Til høyre forstørret bilde av prosedyre for nødstyring.

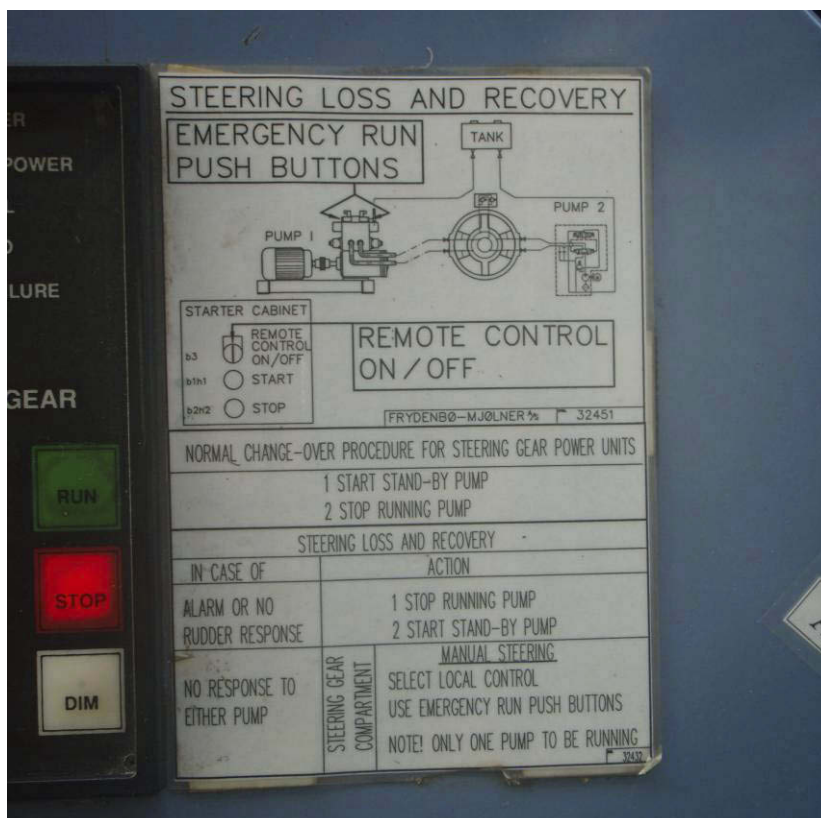
Fartøyet er også utstyrt med mulighet for å gjennomføre nødstyring fra styremaskinrommet. En instruks for å gjenvinne styring er slått opp i tilknytning til panelet for betjening av styremaskinpumpene på den sentrale manøverkonsollen på bro, se figur 14.

Figur 14: Instruks for håndtering av tap av styring.
