Statens  
Havarikommisjon  
for Transport

# RAPPORT

Sjø 2010/11

RAPPORT OM UNDERSØKELSE AV SJØULYKKE  
STAR ISMENE - LANT5, NANTONG KINA  
16. DESEMBER 2008

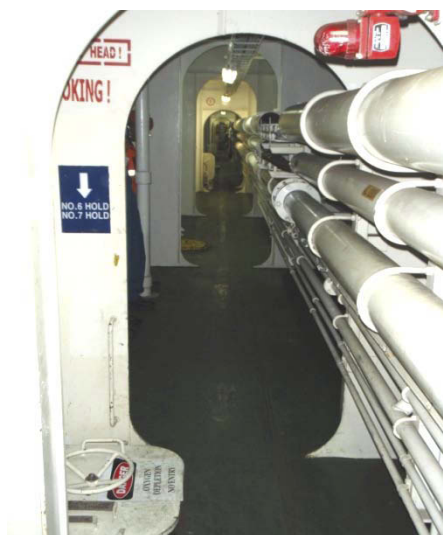
Skipet er arrangert med innelukkede gangpassasjer på styrbord og babord side under værdekk. Gangpassasjene strekker seg fra bakken forut til innredningen akter. I for- og akterkant er gangpassasjene er det vanntette dører. Dørene er merket "DANGER CONFINED SPACE, HAZARDOUS ATMOSPHERE", jf. figur 8.

Figur 9: Innelukket gangpassasje styrbord side sett aktenfra og forover. Nederst i venstre bildekant vises en nedgangsluke til ett av lasterommene.

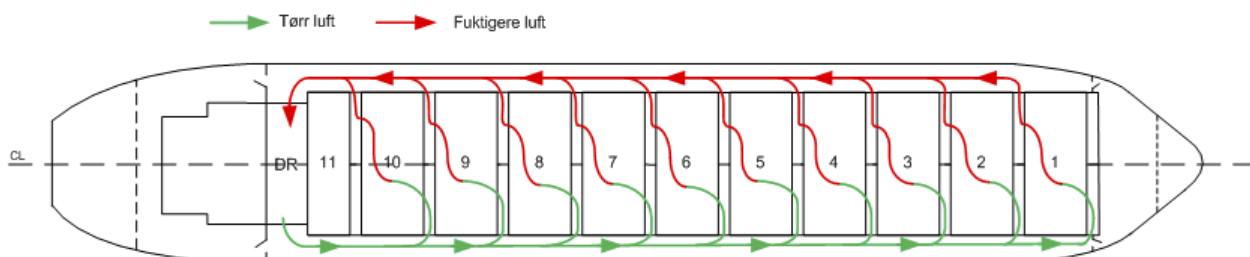
Gangpassasjene på begge sider er en del av skipets arrangement for ventilasjon og tørking av lasterommene. I forkant av overbygget er det installert vifter for tørking av lasten. Fra dette dehumidifier – rommet føres tørr luft inn i akterkant av gangpassasjen på styrbord side, se figur 10.

Figur 10: Plantegning som skjematisk viser arrangement for tørking av last. Snitt sett ovenfra av dekket med gangpassasjene. DR: avfuktingsrom/vifterom.

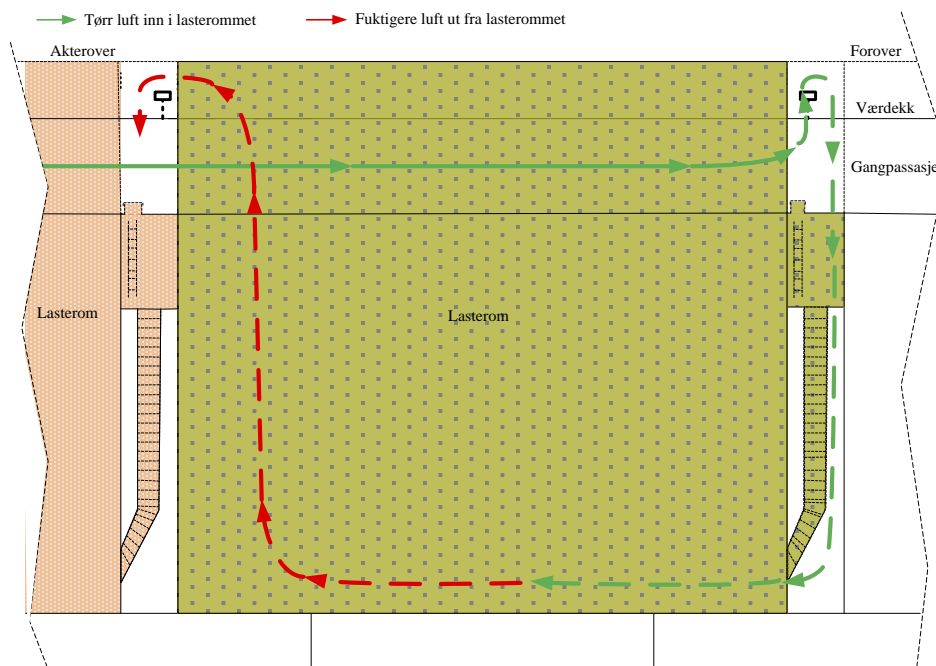
Gjennom ventilasjonsluker i skottet i gangpassasjen presses luften inn i rom innenfor og deretter opp i rom over dekk mellom karmene på de store lastelukene. Derfra presses den tørre luften ned i bunnen i forkant av lasterommet aktenfor. Den fuktige luften presses opp igjen i akterkant av lasterommet, og deretter inn på babord side av rommet mellom lukekarmene. Derfra presses luften ned under dekk igjen, og ut i gangpassasjen på babord side. Figurene 11 og 12 viser forenklet og skjematisk hvordan arrangementet for tørking av lasterommene fungerer.

Figur 11: Profiltegning som skjematisk viser arrangement for tørking av last. Sett fra styrbord side. Tørr luft føres inn i styrbord gangpassasje (grønn, heltrukken linje) og videre inn i rommene mellom lukekarmene.

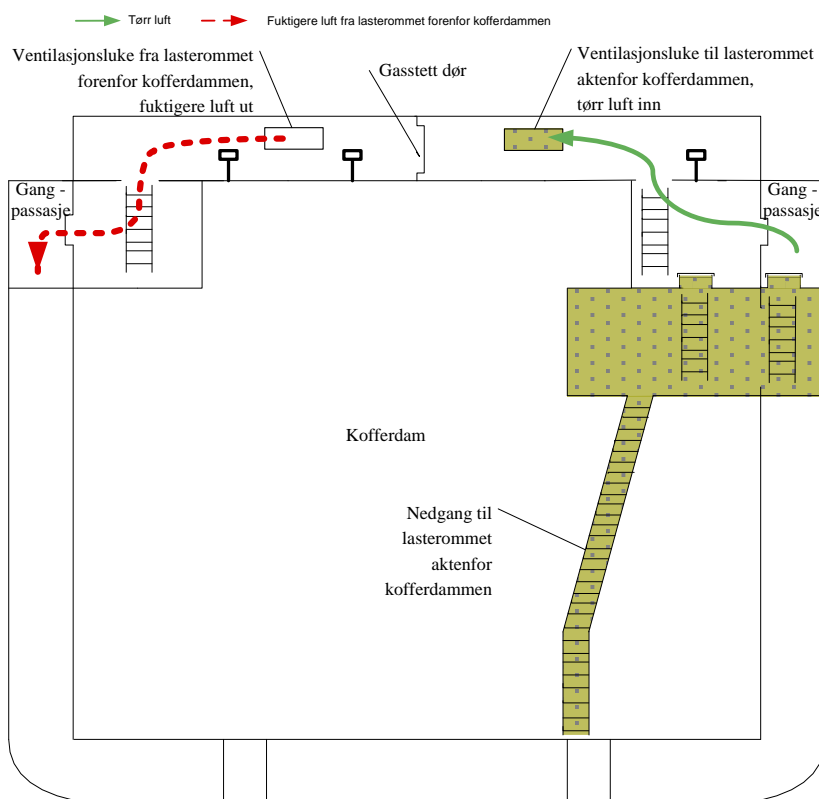
Figur 12: Tversnitt mellom to lasterom som forenklet og skjematisk viser arrangement for tørking av lasterom. Den tørre luften presses ned fra rommet i forkant av lasterommet. Den fuktige luften presses opp i rommet i akterkant av lasterommet.

Når skipet går med farlig last som krever at lasterommet forsegles gjøres det ved at nedgangslukene fra gangpassasjen og ventilasjonsluken for inn-luft til lasterommet stenges. I tillegg må ventilasjonsluken for ut-luft i akterkant av lasterommet stenges.
