Sjø 2010/12

RAPPORT OM UNDERSØKELSE AV SJØULYKKE
MED HURTIGBÅTEN HELGELAND - IMO NR.
9177076 KOLLISJON MED SJØMERKE VED
LOVUND 13. DESEMBER 2009

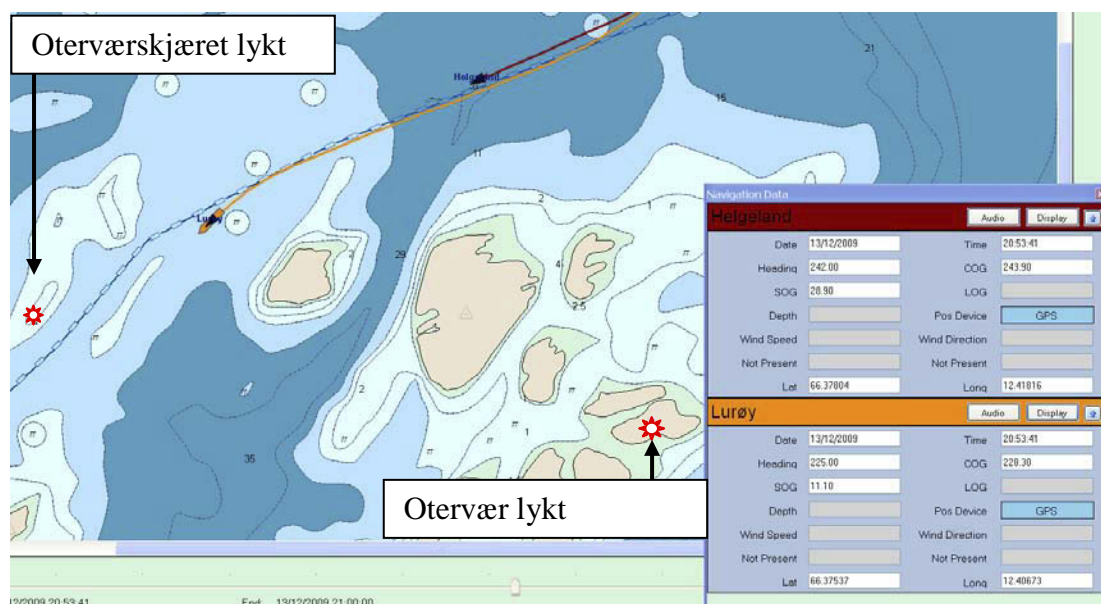
Figur 4: Situasjonen kl. 21:53:41. Helgeland kaller Lurøy for å orientere om at de vil passere på Lurøys styrbord side.

Lurøy bekrefter å ha mottatt et VHF oppkall fra Helgeland som ikke ble besvart da vakthavende overstyrmann ikke oppfattet innholdet i oppkallet. Grunnen til at han ikke oppfattet oppkallet fra Helgeland oppgis å være at det om bord på Lurøy foregikk en samtale mellom annet mannskap tilstede på brua som virket forstyrrende. 1. styrmannen som var på vakt samtidig, bekreftet imidlertid at Helgeland hadde meldt at de denne gangen kom forbi på styrbord siden og overstyrmannen la fartøyet over til babord for å åpne opp og dermed gi mest mulig rom på sin styrbord side for passering.

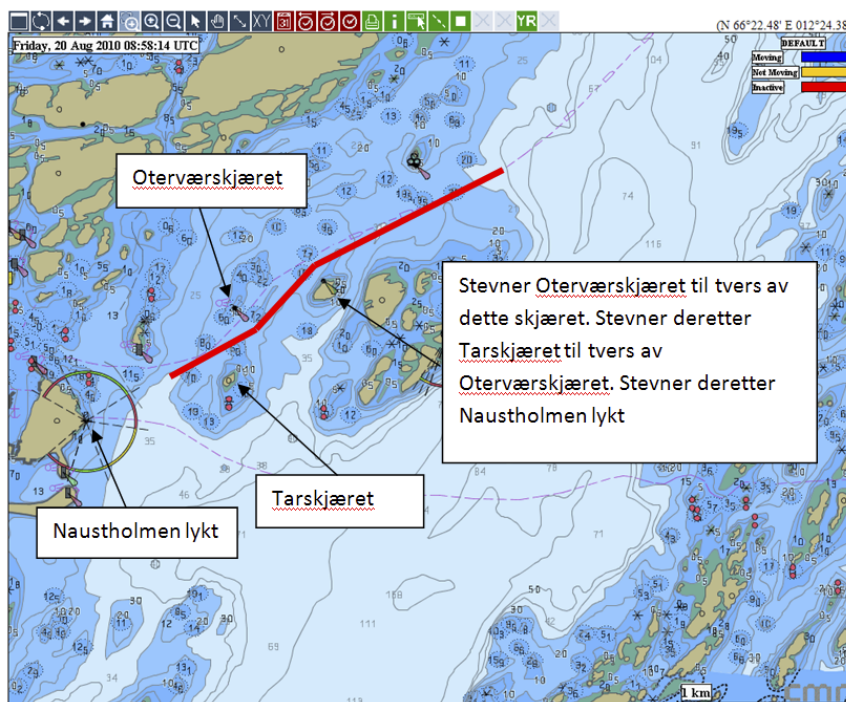
Figur 13: Kartskisse som illustrerer hvordan skipsføreren normalt navigerer gjennom Oterværet. Kart Kystverket

Skipsførerens plan var å stevne Oterværskjæret lykt til en avstand av ca. 500 meter for deretter å dreie babord over mot Tarskjæret (se figur 13). At Lurøy nå befant seg i leden foran Helgeland medførte at skipsførerens måtte avvike fra sin opprinnelige plan. Havarikommisjonen antar at skipsførerens situasjonsforståelse endret seg fra å være bevisst på og forholde seg til omgivelsene til å fokusere på Lurøy. Fokuset rettet seg i hovedsak mot fergen og i liten grad mot det å se etter blinken eller følge med på radarbildet.

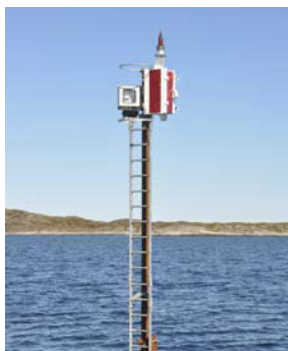
Figur 16: Nytt sjømerke med indirekte belysning. Foto: Kystverket

Leden mellom Sleneset og Lovund var merket med tradisjonelle sjømerker uten indirekte belysning. Forutsatt at blinken var dekket av en skarv ville den største forskjellen med merking tilpasset hurtigbåtoperasjon (indirekte belysning) vært at selve lyktkonstruksjonen ville vært synlig i den indirekte belysningen. Forutsatt at en eller begge navigatørene så fremover i retning mot lykta ville slik merking kunne ha utgjort en forskjell da det antas at brobesetningen ville ha sett denne og dermed stoppet opp eller endret kurs i tide.
