FORELØPIG RAPPORT MED SIKKERHETSTILRÅDINGER SJARKEN MONICA IV - LK9412 FORLIST VED SKUDENESHAVN 8. SEPTEMBER 2009

Avgitt: 4. desember 2009

Statens havarikommisjon for transport (SHT) har iverksatt en sikkerhetsundersøkelse i forbindelse med forliset av speedsjarken Monica IV. Monica IV forliste under innseiling til Skudeneshavn ca. kl. 1250 tirsdag 8. september 2009. Det var en person om bord som ble funnet omkommet tre dager etter forliset.

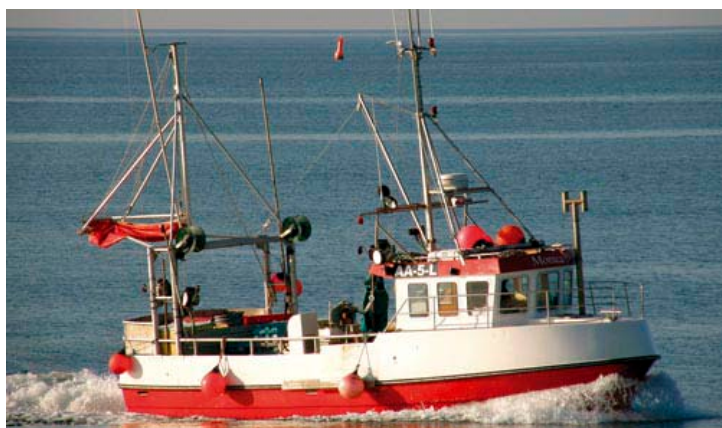
Figur 2: Monica IV på en tidligere tur. Monica IV var en speedsjark av typen Nor-Dan 32 970 Sjark, produsert i 2006. Foto: Hanne Hjerimitslev.

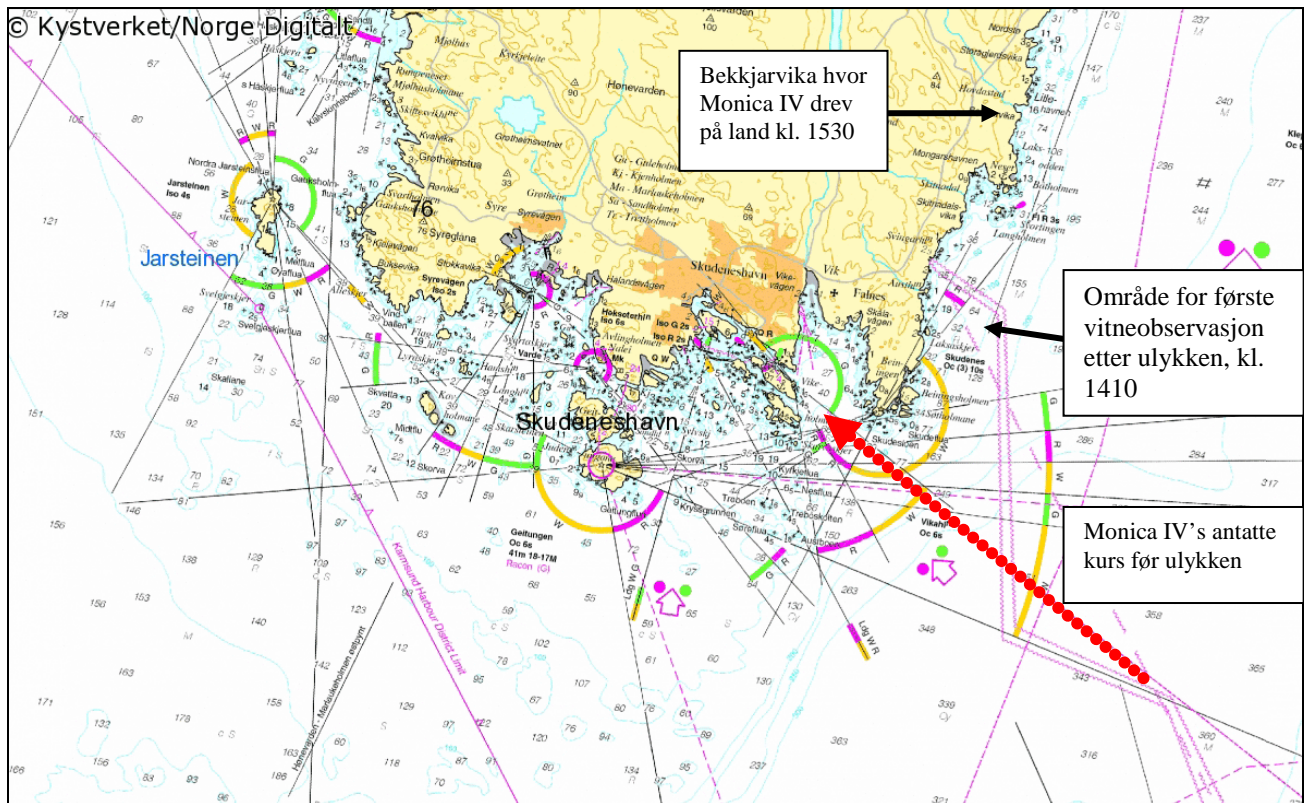
Figur 3: Kart som med stiptet rød pil viser Monica IV's antatte kurs forut for ulykken.
